現地災害調査速報

平成22年10月15日に新潟県胎内市で発生した突風について

平成22年10月29日

新 潟 地 方 気 象 台
東 京 管 区 気 象 台

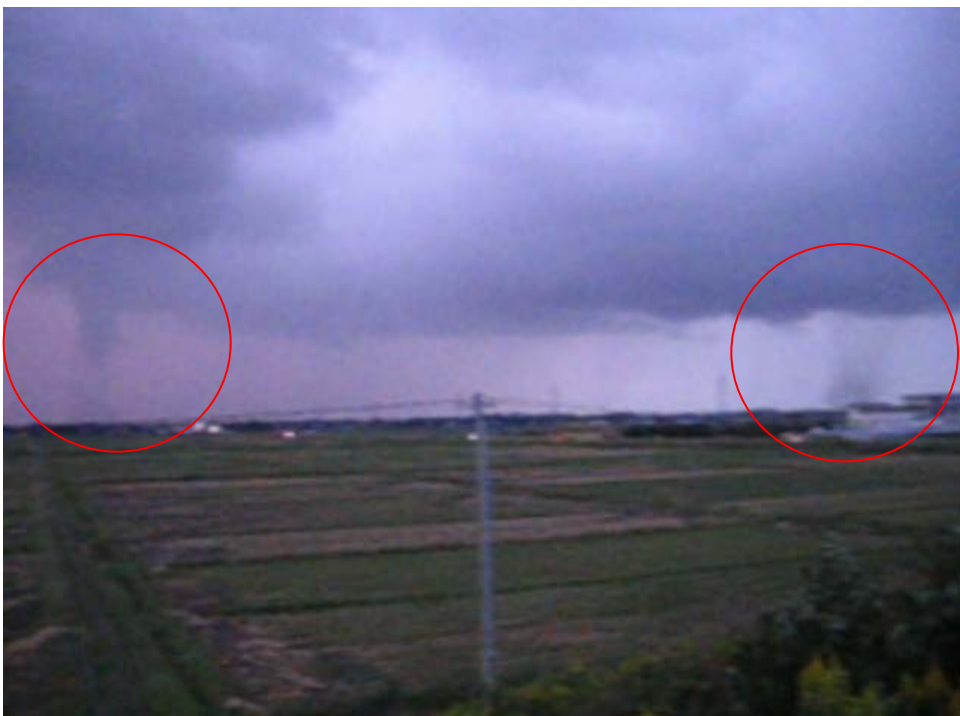
中村浜から塩沢にかけて突風をもたらしたと思われる竜巻（右赤丸内）と、村松浜に突風をもたらしたと思われる竜巻（左赤丸内）
中条インターチェンジ付近から北西に向かって熊谷地方気象台職員が撮影

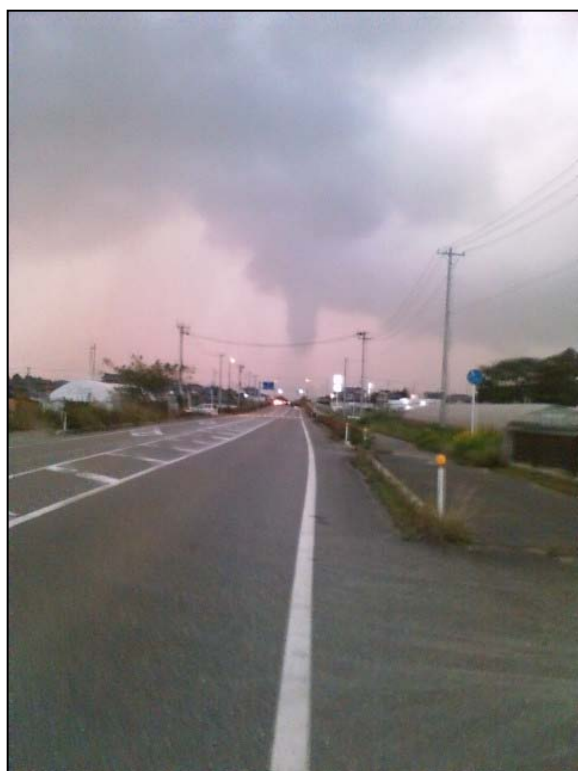
村松浜付近に被害をもたらしたと思われる竜巻
県道54号線沿いから村松浜方面を一般の方が撮影

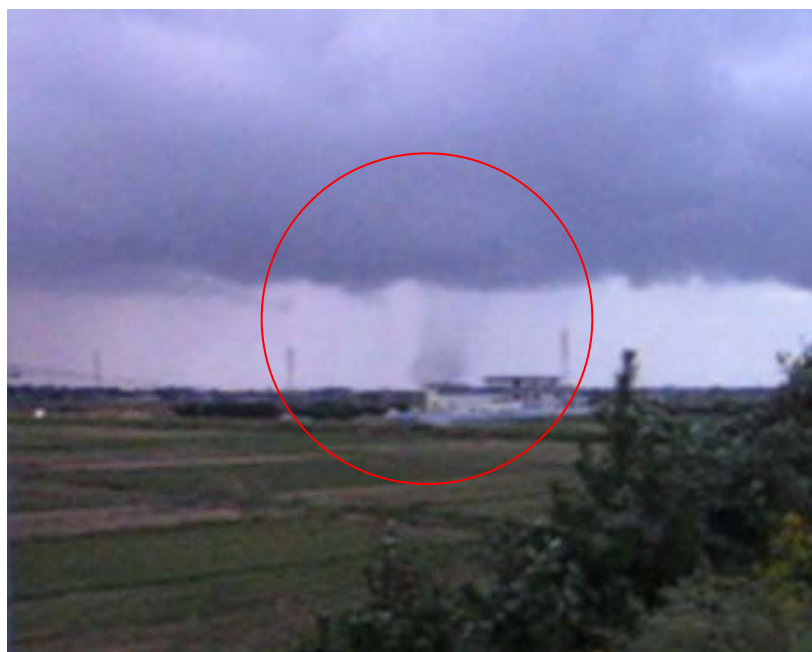
中村浜から塩沢にかけて突風をもたらしたと思われる竜巻（赤丸内）
中条インターチェンジ付近から高畑方面を熊谷地方気象台職員が撮影

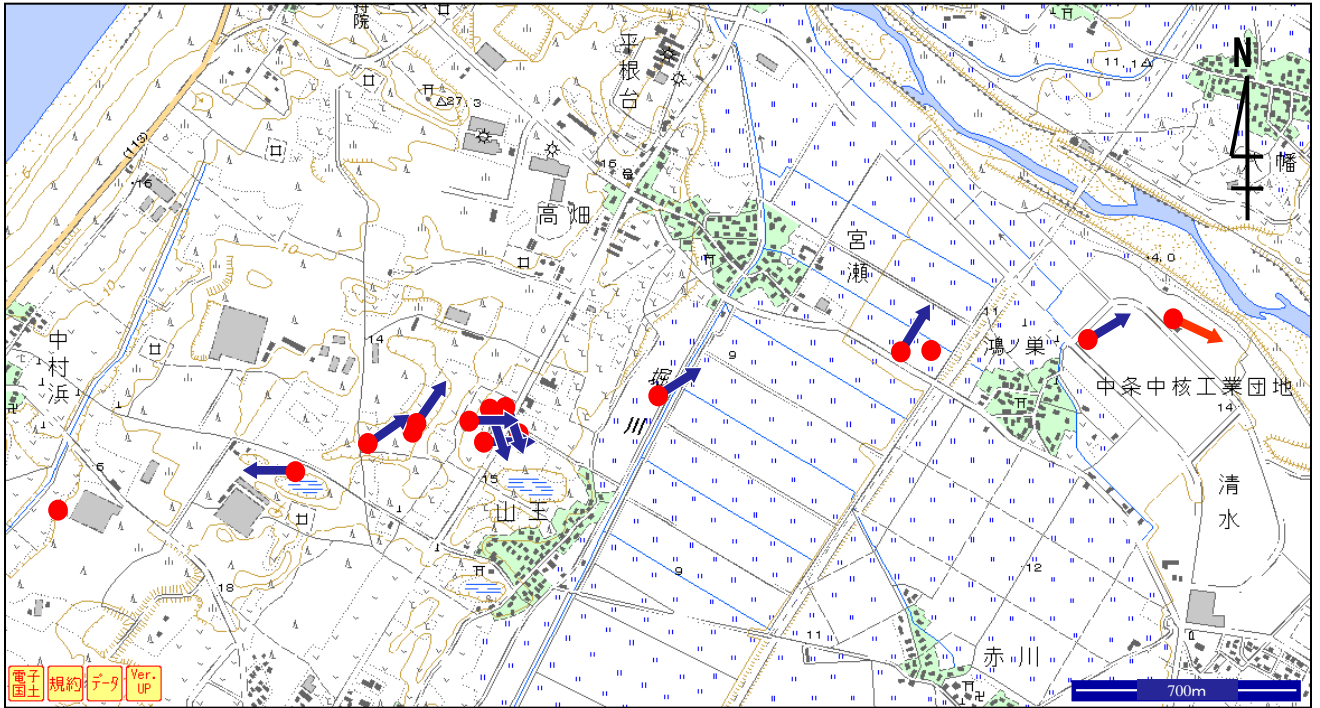
①中村浜～清水地区

- 木や物が飛んだ方向
- 木や物やビニールハウスが倒れた方向
- 被害の発生した地点

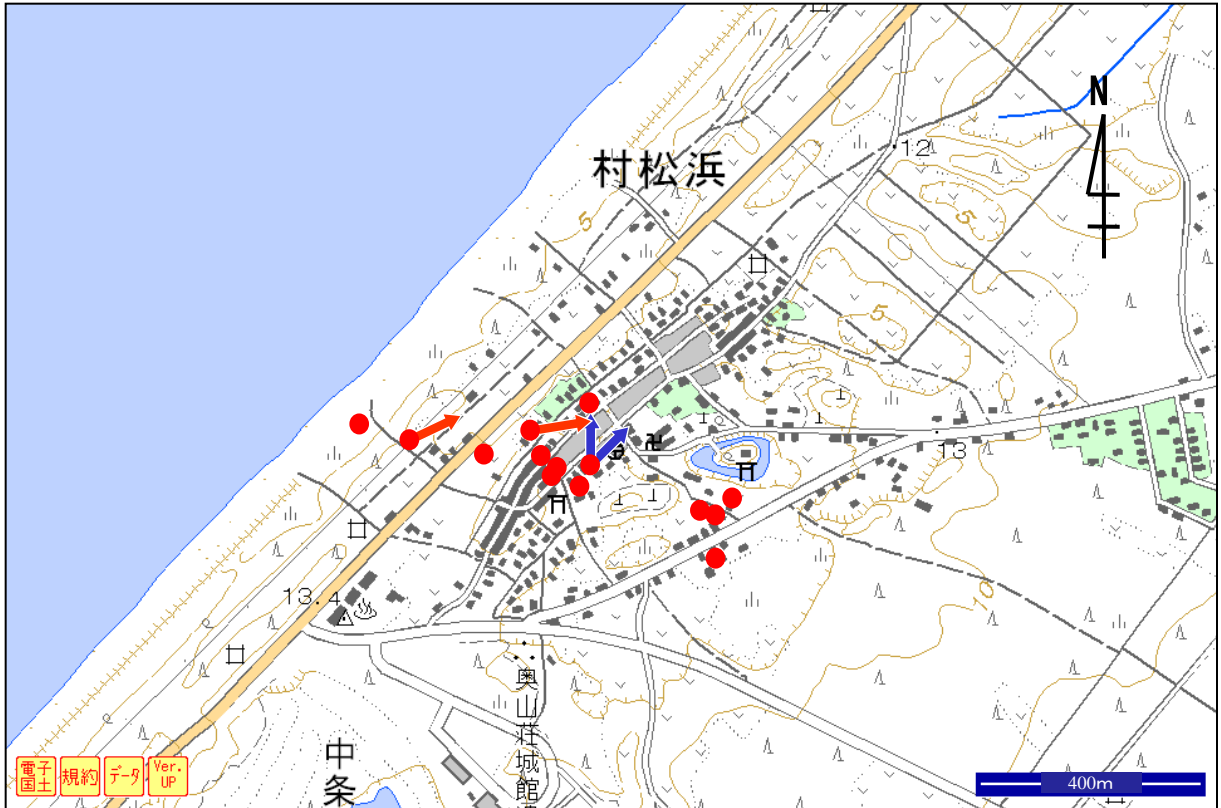
③村松浜地区周辺

(2) 村松浜を通過した竜巻による被害

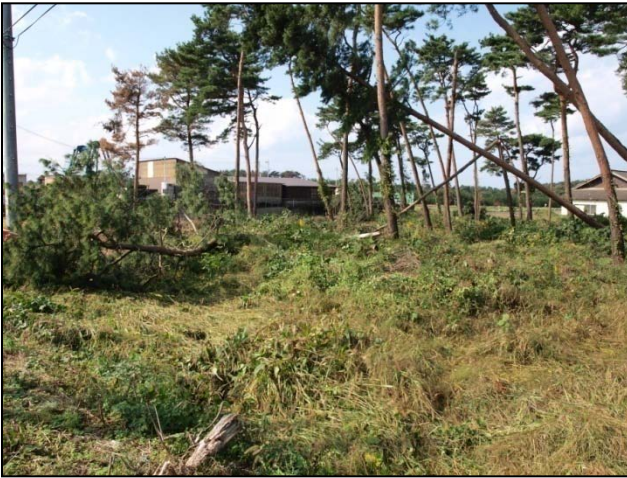
① 不連続に倒れる樹木
(東から撮影)

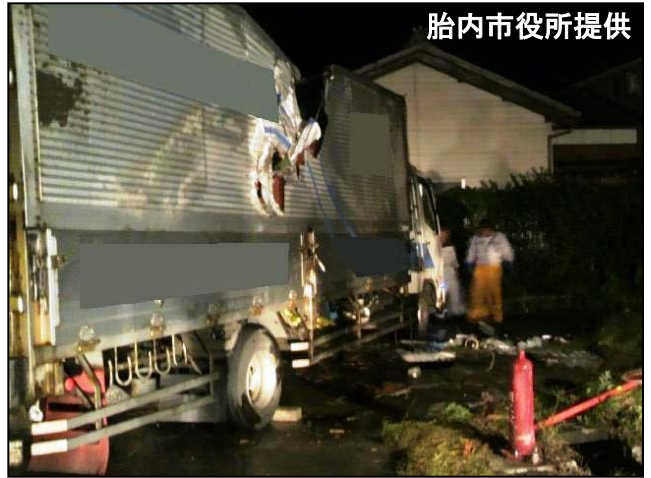
- ・トラックが横転した。
- ・軽自動車が飛ばされた。
- ・樹木の幹折れが複数あった。

② 横転し破損したトラック

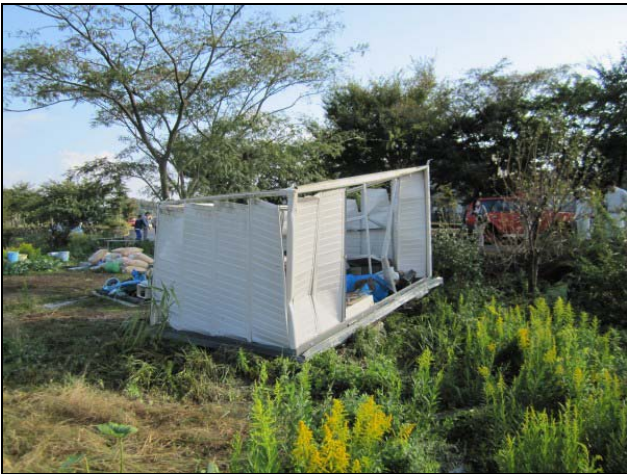
③ 20 m飛んで破損したプレハブ
(南西から撮影)

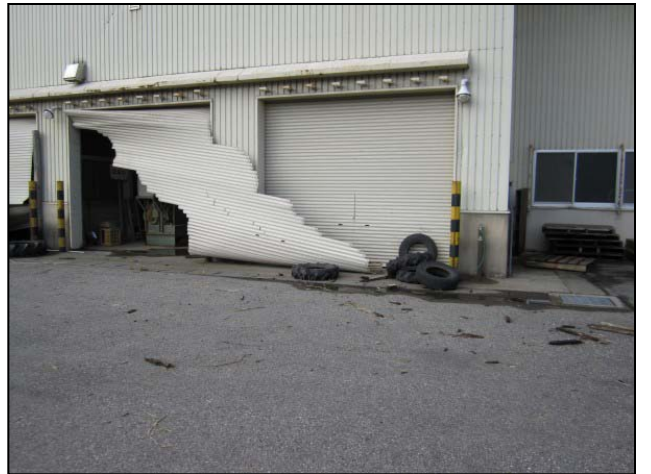
④ 捲れたシャッター
(東北東から撮影)

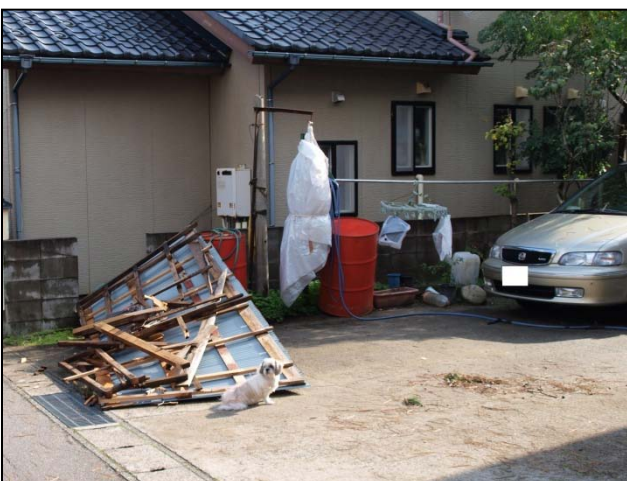
⑤ 200 m飛んだトタン屋根
(西から撮影)

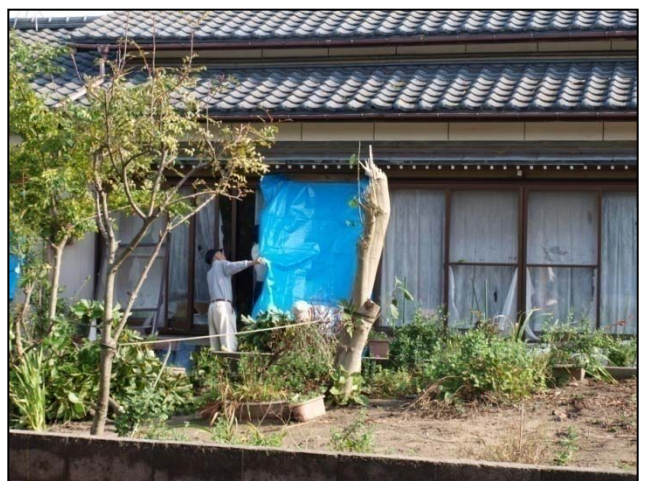
⑥ 突き破られた家屋のガラス戸
(南から撮影)
