現地災害調査報告

平成 22 年 10 月 17 日に秋田県山本郡八峰町で発生した突風について
(気象庁機動調査班による現地調査の報告)

平成 22 年 10 月 28 日

秋 田 地 方 気 象 台

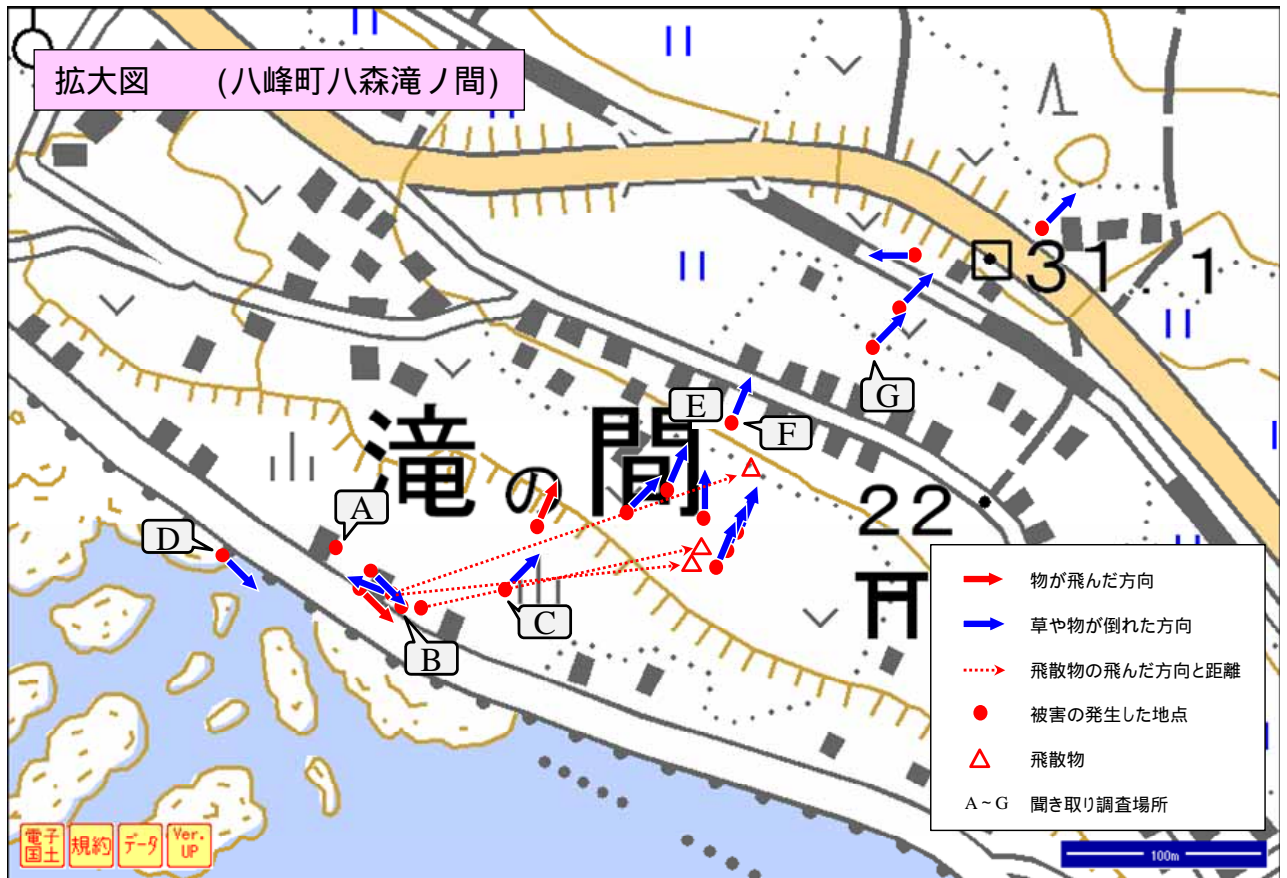
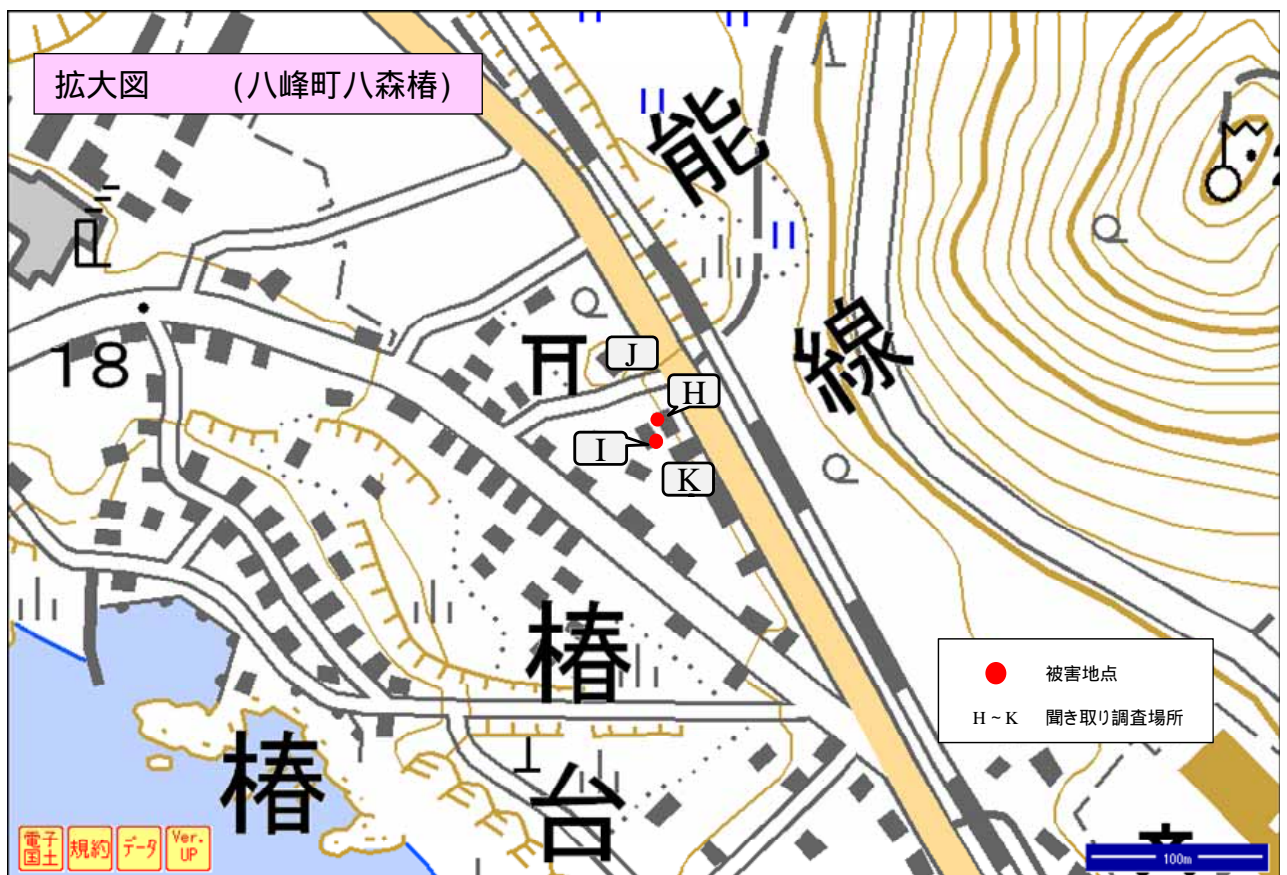
被害状況分布図

- ・被害の発生時刻に被害地付近を活発な積乱雲が通過中であった。
- ・被害や痕跡は断続的であるが帯状に分布していた。
- ・被害や痕跡から推定した風向に収束性を示す部分があった。
- ・飛散物が渦状に巻き上げられたという目撃証言があった。

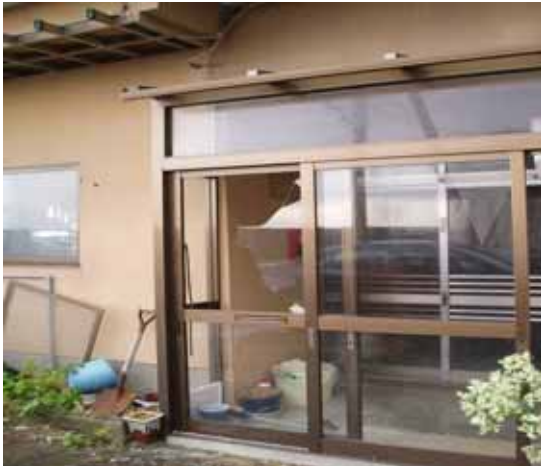
- ・12時40分～45分頃、強い雨と雷が鳴った。ひょうは降っていない。
- ・空が真っ黒になり、風は「ゴー」という音で、空気の塊が迫って来た印象を受け、圧迫感を感じた。耳鳴りはしなかった。時間にして数十秒程度で一瞬の出来事だった。
- ・塵や発泡スチロールの箱等が渦を巻きながら上空に巻き上げられていくのを目撃した。漏斗雲は見えない。
- ・家の前に積んでいた魚を入れる発泡スチロールの箱(2～3個)が飛ばされてなくなっていた。
- ・家の前に置いていた「イカ干し台」(高さ150cm、幅100cm)が、南東方向に約70～80m位飛ばされていた。
- ・風圧により玄関の窓ガラスが1枚割れた。
- ・店の前に立てていた看板(高さ100cm、幅50cm)が、店のすぐ前の道路に飛ばされた。
- ・店の入り口の引き戸も閉められない状態で、風圧が強かった。

玄関の窓ガラスが割れた住家
(八峰消防署提供：東から撮影)

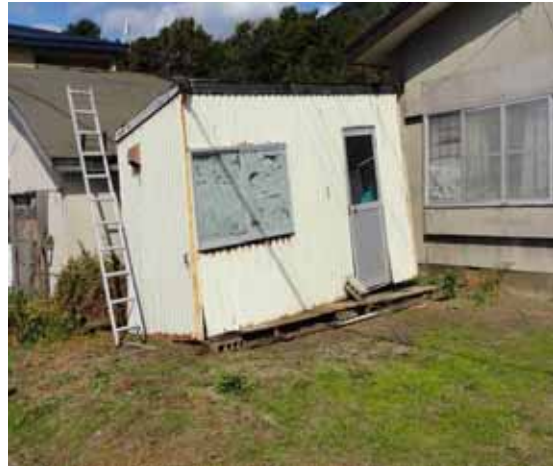
- ・物置小屋が北西側に基礎部分からずれて傾いた。物置小屋の屋根が全て飛ばされていた。
- ・物置小屋の隣にある別の物置の屋根の一部が、南東方向に剥離していた。
- ・電柱から自宅への引き込み線が2本切断された。
- ・家の前に積んでいた材木のうち、5～6本程度が家の前の道路に飛ばされ散乱していた。
- ・薪小屋のプラスチック製屋根の一部が飛ばされてなくなっていた。

北西側にずれて傾いた物置小屋
(南から撮影)

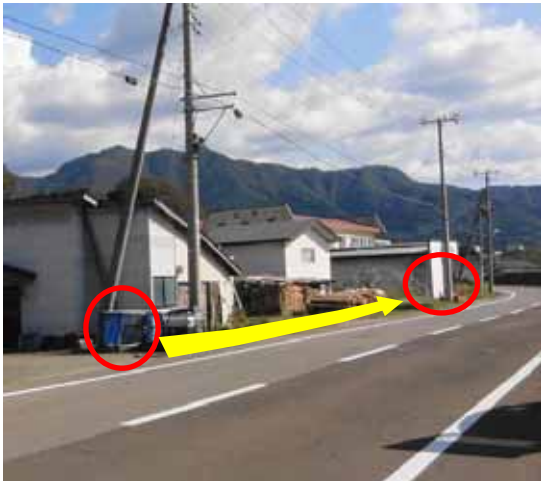
南東方向に飛ばされた「イカ干し台」
(北西から撮影)

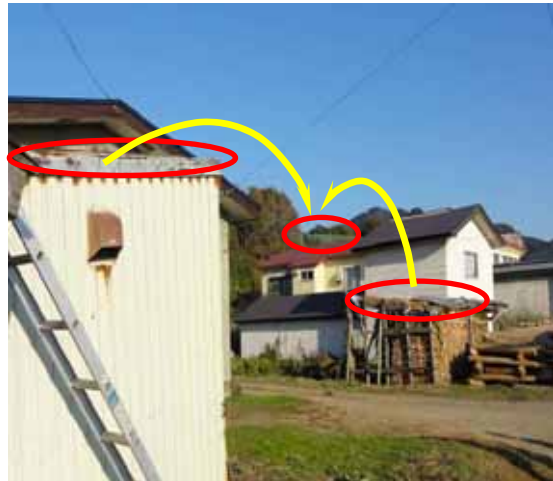
物置の屋根と薪小屋の屋根が崖の上まで飛散
(西南西から撮影)

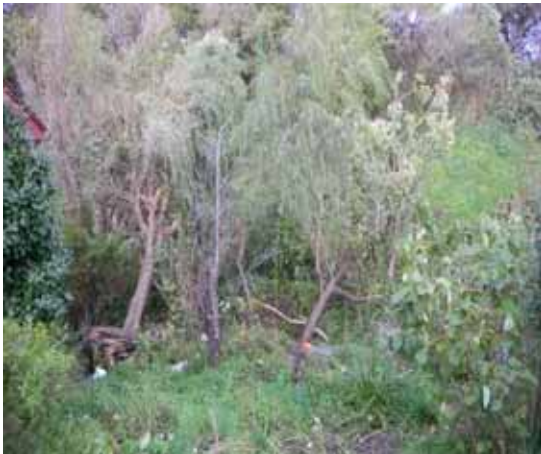
- ・13時前に家の中に居たところ、外が真っ暗になり、雨、風が強くなった。風は「ゴー」という音がした。強い時間は1～2分程度と感じた。
- ・家の敷地内にある柳の木2本のうち、1本(直径約30cm)は北東側に根元から倒れていた。もう1本(直径約20cm)も北東側に傾いていた。

北東側に倒れた柳の木
(八峰消防署提供：南西から撮影)

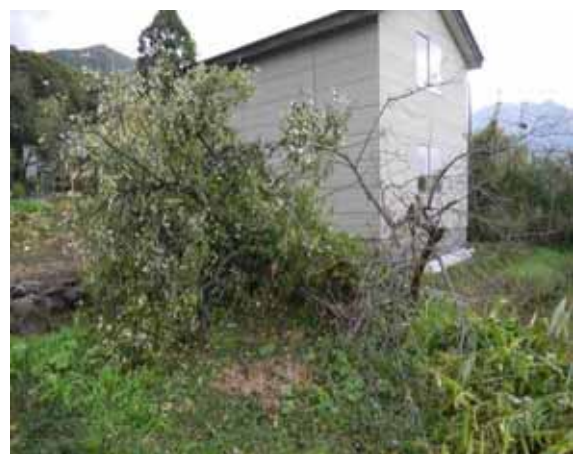
- ・13時前に家の中に居たところ、急に外が暗くなり、「ゴー」という音と同時に、風がすごく強くなった。
- ・雨は強かったが、雷の音は気付かなかった。雲の状況は分からない。
- ・自宅1階の南西側と西側にある網戸に、風で飛ばされてきた木の葉が大量に張り付いていた。自宅前にも大量の木の葉が散らばっていた。
- ・自宅裏にあるリンゴとグミの木(共に直径約20cm)が北北東方向に倒れていた。
- ・畑の豆等の一部が北東方向に倒れていた。
- ・住宅には被害なし。

北北東側に倒れたグミとリンゴの木
(八峰消防署提供：西南西から撮影)

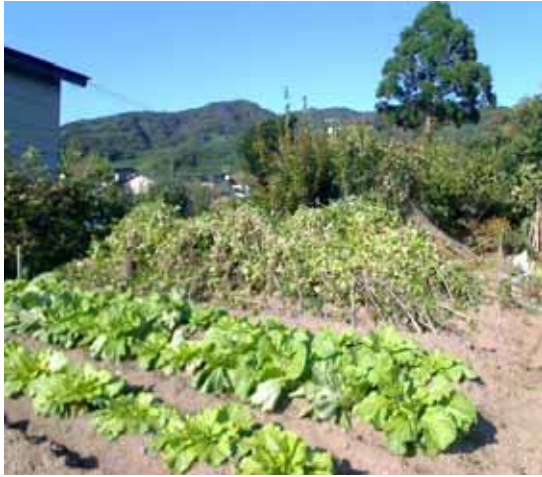
北側に倒れた豆と添木
(南から撮影)

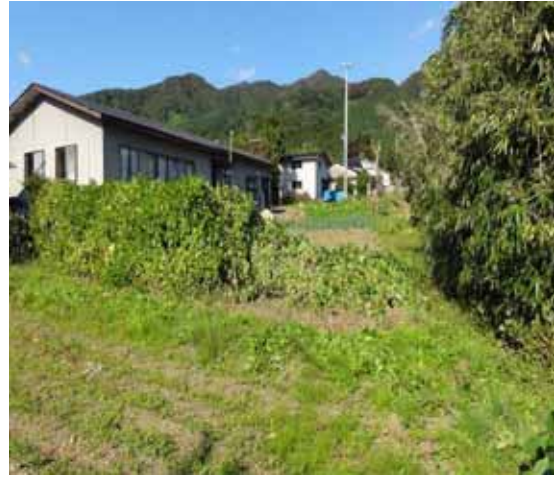
北東側に倒れた豆と添木
(南南西から撮影)

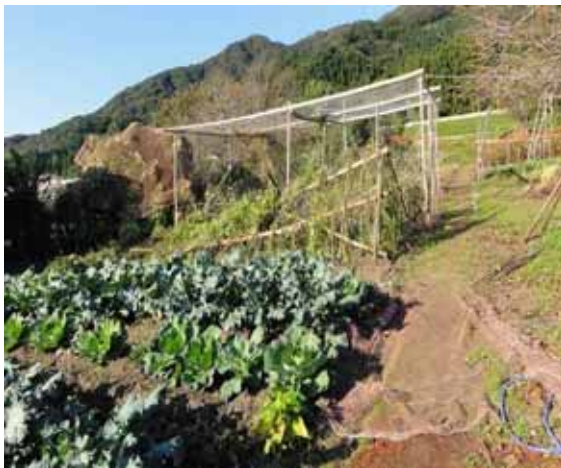
北東側に倒れた豆と添木
(南から撮影)

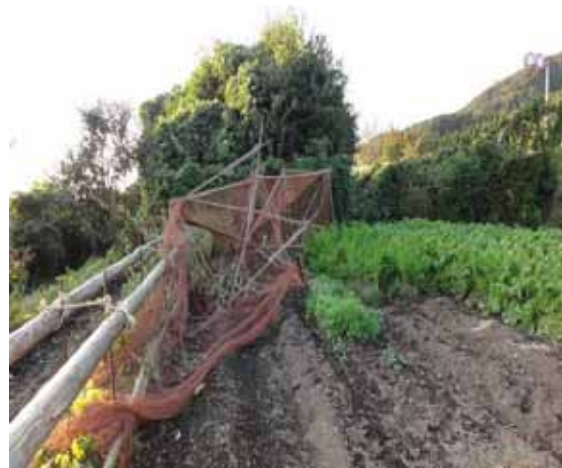
北西側に倒れた猿害等防除網
(東南東から撮影)

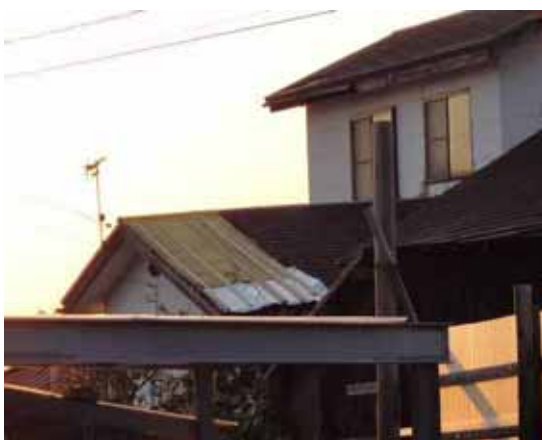
- ・時間ははっきりしないが、雨、風が強かった。風の音は聞いていない。雲も分からない。
- ・自宅1階のスレート屋根(長さ4.2m、幅1.5m)が破損し、2階のスレート屋根(長さ1.6m、幅0.7m)の一部も剥離していた。

屋根が飛散した住家
(東から撮影)
