現地災害調査速報

平成22年11月1日に千葉県山武市・山武郡九十九里町で発生した突風について

平成22年11月4日

銚子地方気象台
東京管区気象台

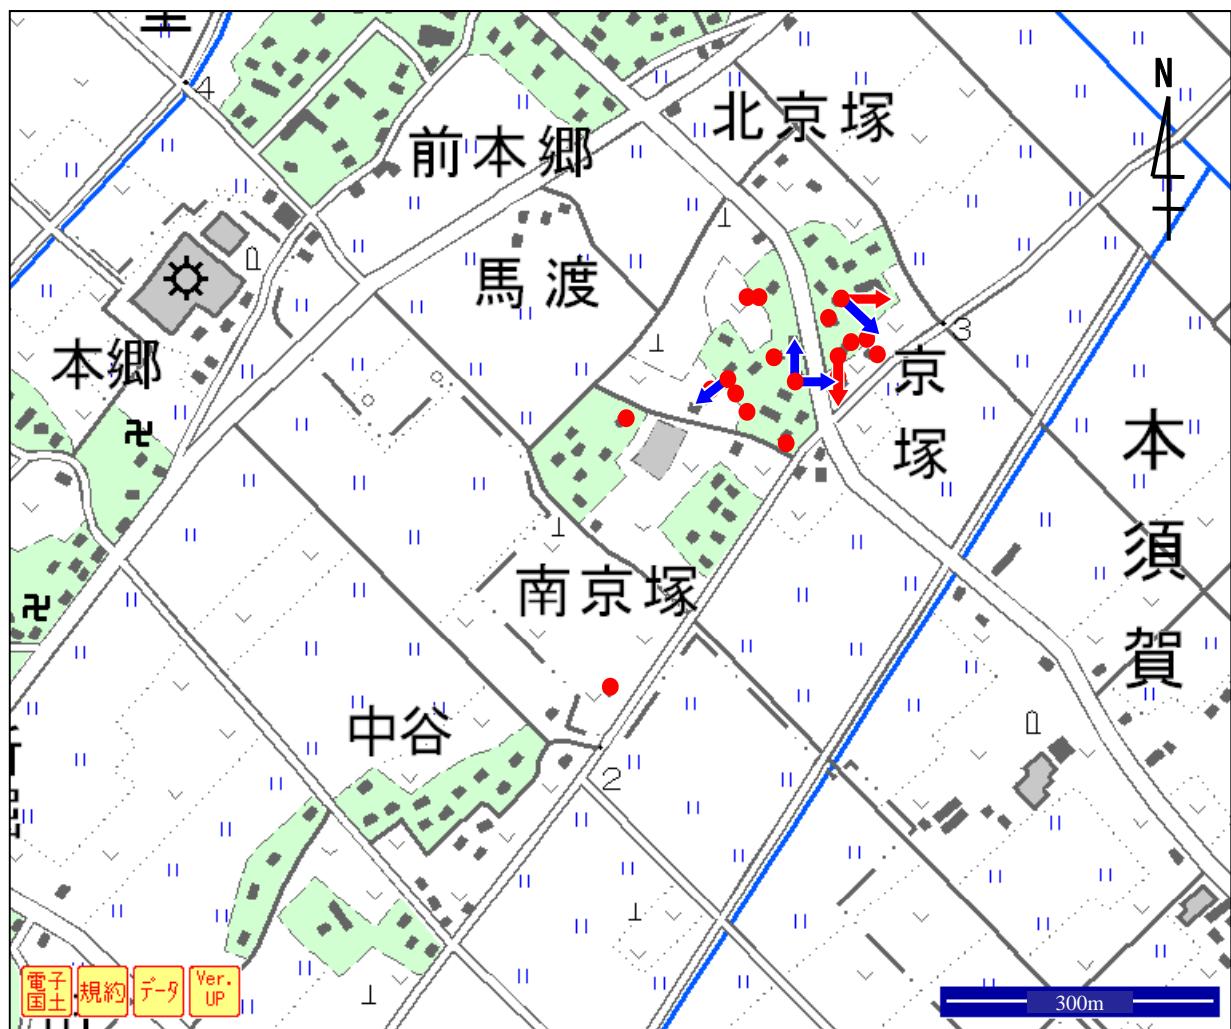
①山武市本須賀で発生した突風による被害

この突風をもたらした現象は、竜巻の可能性はあるが特定には至らなかった。
(龍巻の根拠)

この突風の強さは藤田スケールでF0と推定した。

- ・住宅の屋根瓦の飛散が複数あった。
- ・倒木や樹木の幹折れがあった。
- ・テレビアンテナの折損があった。

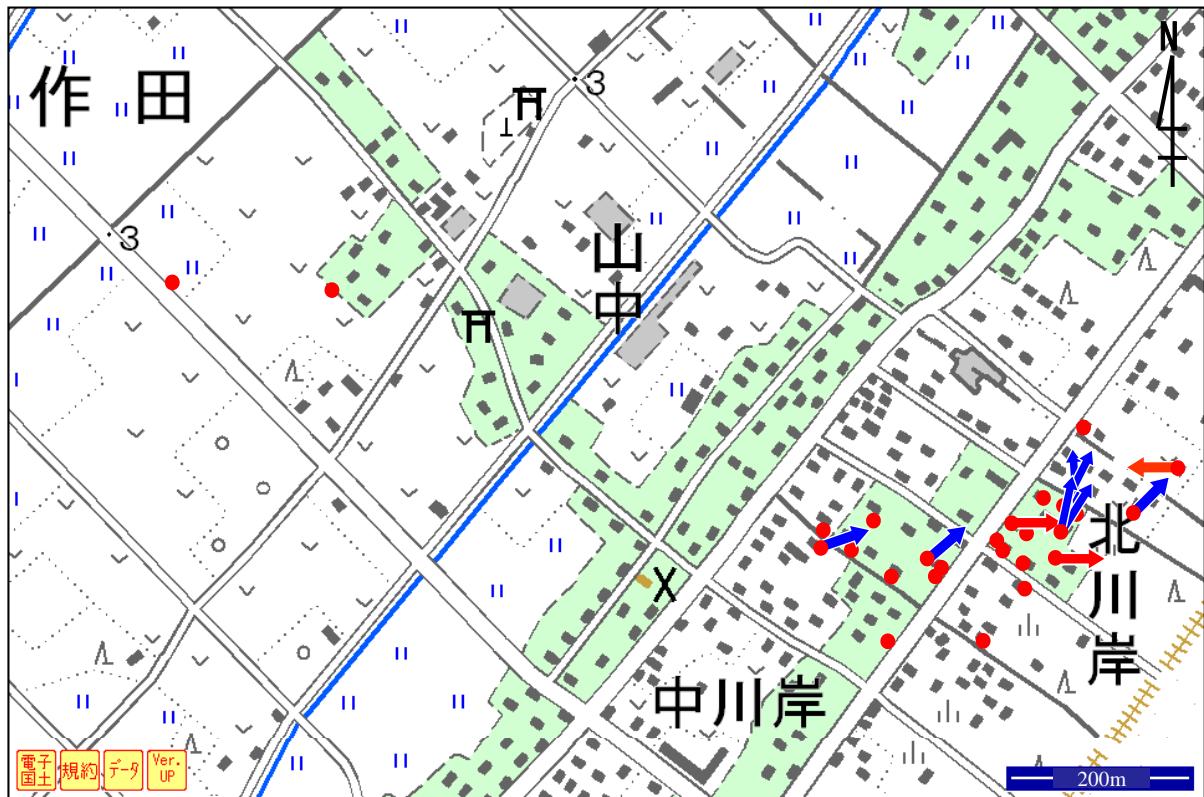
②山武郡九十九里町作田で発生した突風による被害

この突風をもたらした現象は、竜巒の可能性はあるが特定には至らなかった。
(竜巒の根拠)

この突風の強さは藤田スケールでF0と推定した。

- ・住宅の屋根瓦の飛散が複数あった。
- ・テレビアンテナの折損が複数あった。

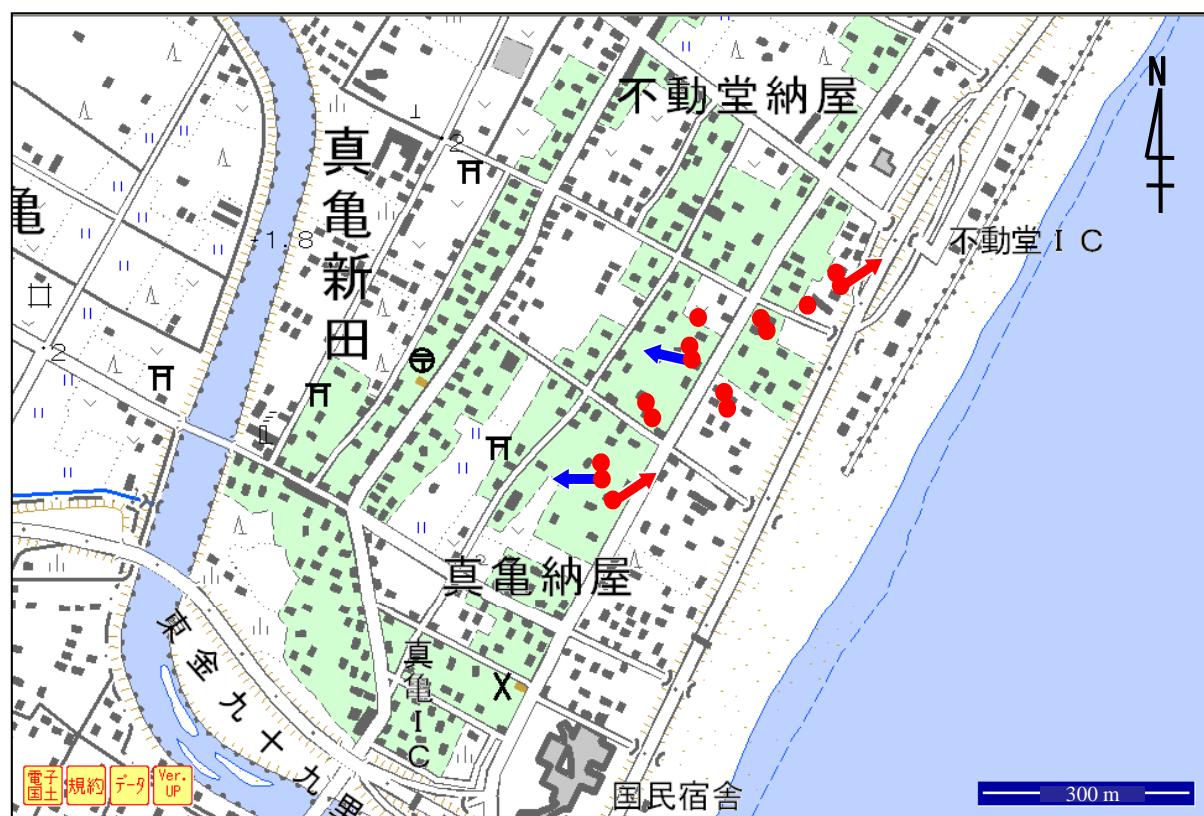
③山武郡九十九里町真亀から不動堂で発生した突風による被害

この突風をもたらした現象は、竜巻の可能性が高いとみられる。

この突風の強さは藤田スケールで F0 と推定した。

- ・住宅の屋根瓦の飛散が複数あった。
- ・樹木の枝の折損があった。
- ・テレビアンテナの折損があった。

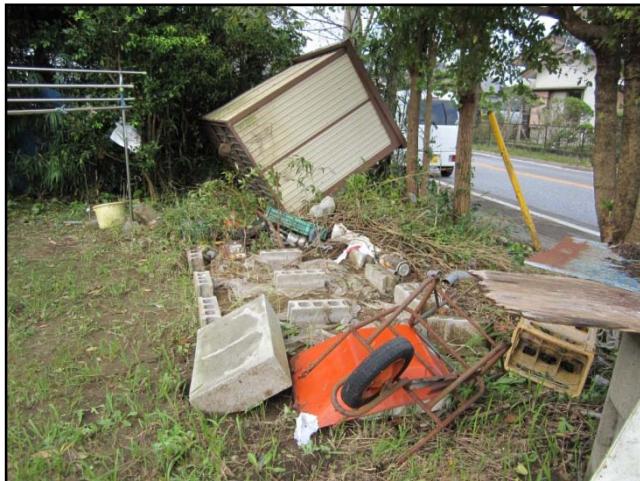
①台座から飛んだ物置

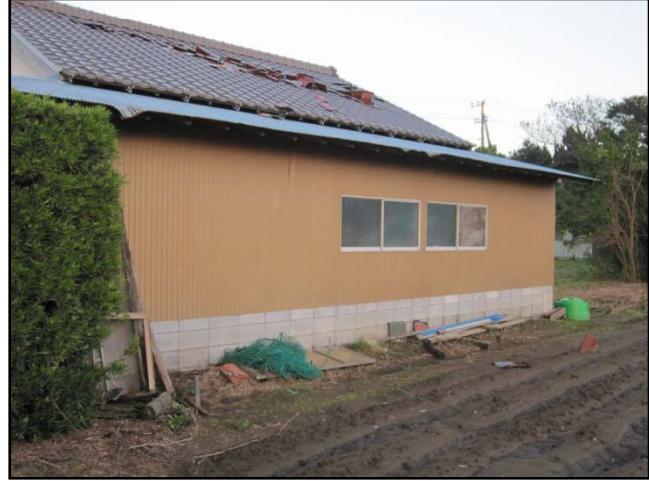
- ・地響きのようなゴーという音がした。
- ・屋根瓦が4枚飛ばされた。

②屋根から剥がれて落下した瓦

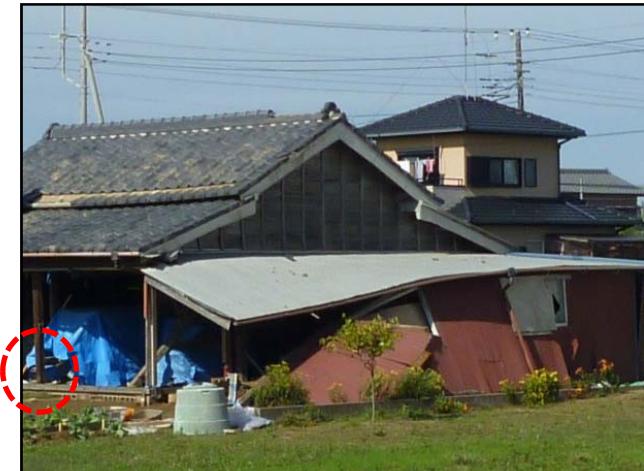
③傾いた物置の屋根
(赤い円は写真④の位置)

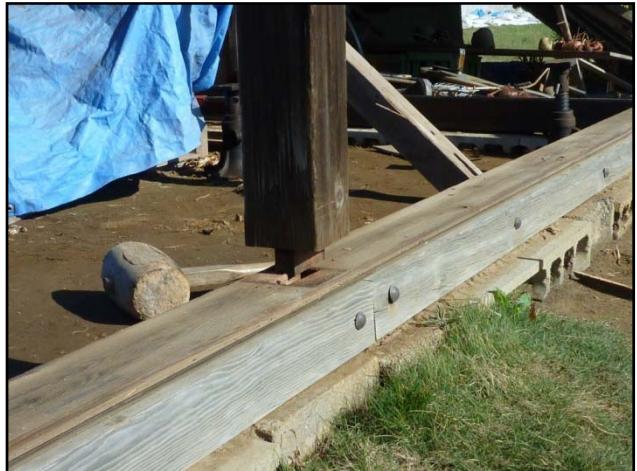
- ・物置の柱が持ち上がり、瓦が約250枚飛ばされたり剥がれたりした。

④浮き上がった物置の柱

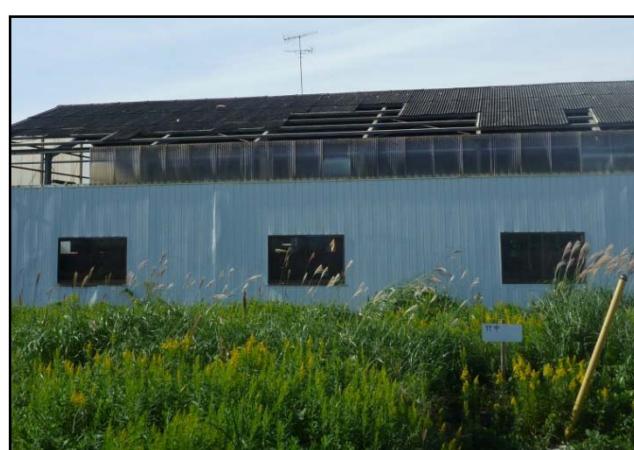
⑤剥がれた倉庫の屋根

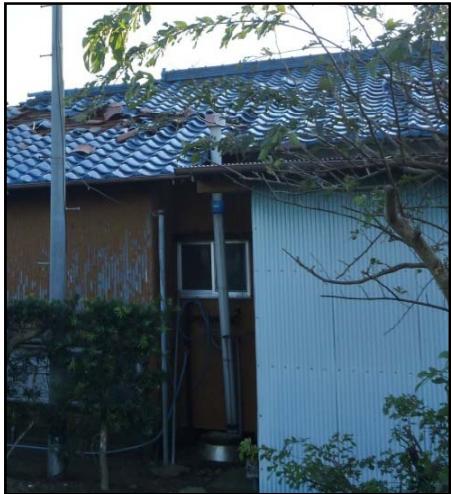
⑥剥がれた屋根瓦

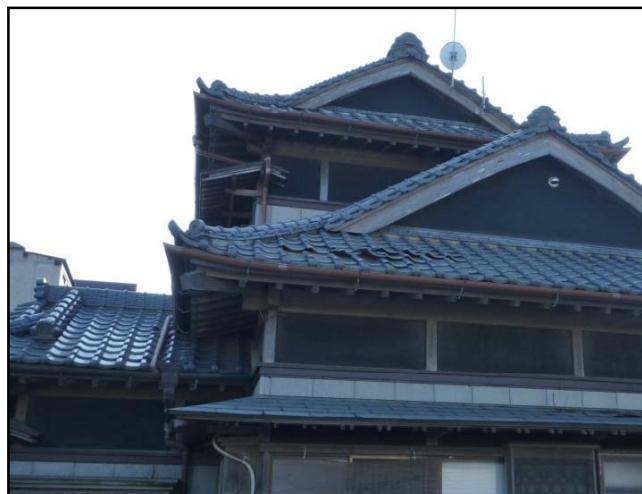
⑦ずれた屋根瓦
