現地災害調査報告

平成 22 年 11 月 12 日に秋田県山本郡八峰町で発生した突風について
(気象庁機動調査班による現地調査の報告)

平成 22 年 11 月 24 日

秋 田 地 方 気 象 台

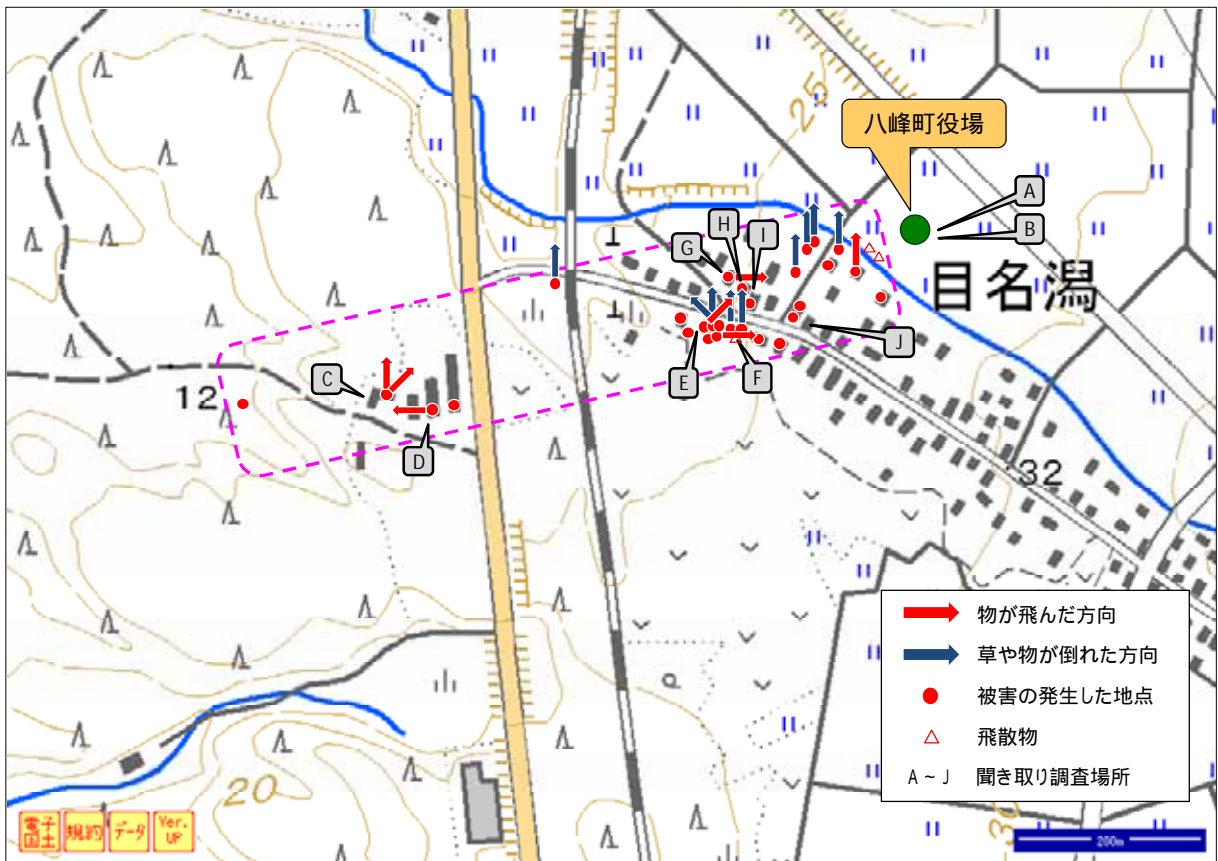
被害状況分布図

この突風による被害範囲は、幅約150m、長さ約0.75kmであった。

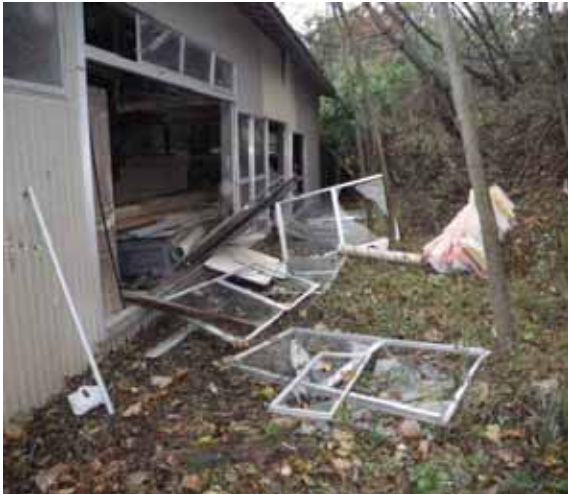
- ・ 事務所に居たところ、外が暗くなり、風が急に強くなってきた。風が強くなったのは13時頃だと思う。風の強い時間は数十秒程度だった。
- ・ 雨は強くなかったが、雷は鳴っていた。
- ・ 耳鳴り等の異常はなかった。
- ・ 倉庫の窓枠と窓ガラス10枚程度が破損し、北から北東方向に散乱していた。

北側に飛ばされた倉庫の窓ガラス
(八峰町役場提供：東から撮影)

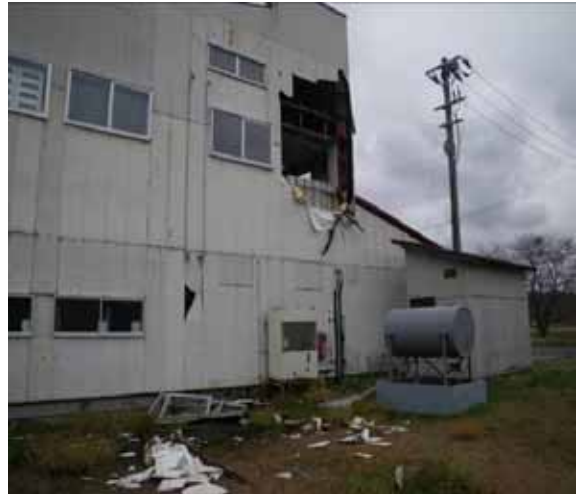
- ・ 13時15分頃、事務所に倉庫で作業中、外が急に暗くなり、風が「ゴー」という音で急に強くなった。風の強い時間は1分程度だった。木の葉等が巻き上げられていくのを目撃した。
- ・ 雨は降っておらず、雷は聞いていない。
- ・ 耳鳴り等の異常はなかった。
- ・ 事務所2階の西側に面した窓ガラス2枚が破損し、西側に落下していた。
- ・ 事務所の西側外壁2ヶ所と東側外壁1ヶ所が剥離していた。
- ・ 隣接のガラスハウスの屋根ガラスが7枚破損し、散乱していた。

西側に散乱した事務所の窓ガラスと外壁
(八峰町役場提供：北西から撮影)

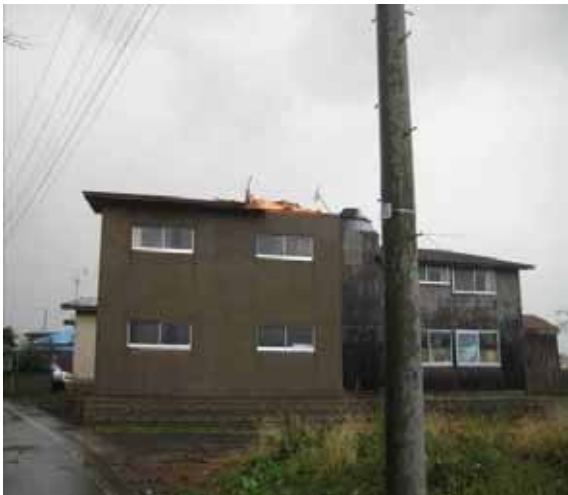
屋根のトタンが飛散した住家
(八峰町役場提供：西から撮影)

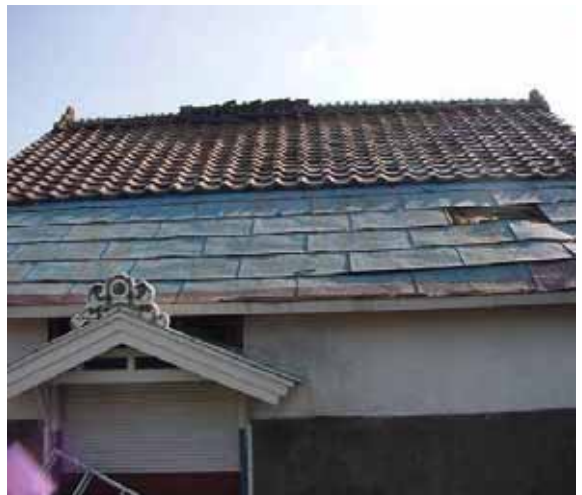
- ・ 当日は不在であった。
- ・ 自宅（木造平屋建て）南西側のトタン屋根が剥離し、北東方向に散乱していた。
- ・ 葺の屋根瓦（約30枚）が東側にめくれていた。
- ・ 自宅敷地内にある柿の木2本のうち、1本（直径18cm）は根元から北側に倒れていた。もう1本（直径13cm）は幹が高さ約3.7mの所で折れ、北西側に落下していた。

屋根瓦が東側に剥離した蔵
(西から撮影)

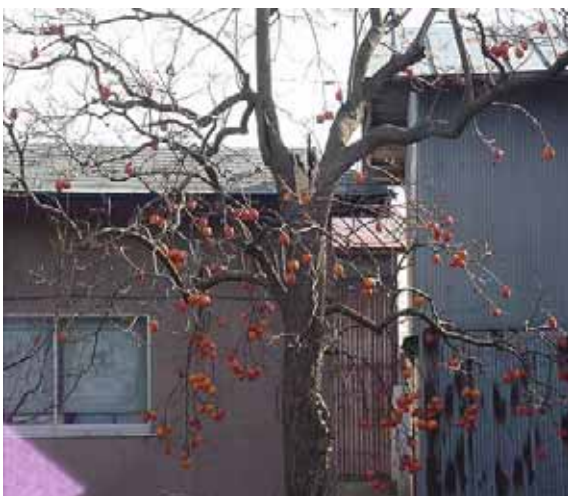
- ・屋根瓦のめくれがみられた。
- ・複数の工場や倉庫で屋根材が一部飛散した。
- ・根の弱い樹木が複数倒れた。
- ・樹木の幹の折損がみられたが、周辺の状況からF1の可能性は低いとみられる。

幹が折れた柿の木 (北西から撮影)

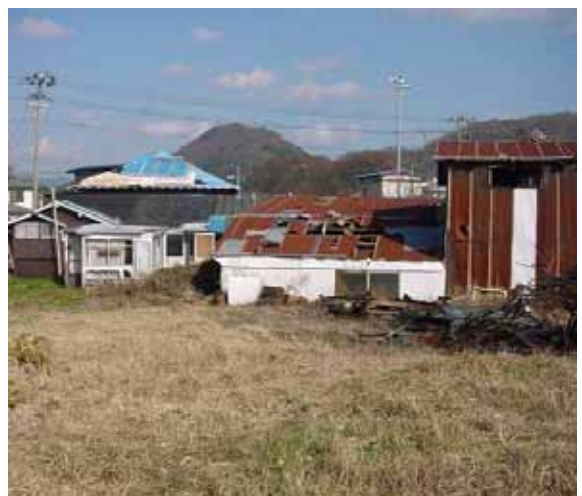
- ・ 家の中に居たところ、急に風が強まった。風が強いのは一瞬だった。
- ・ 雨は降っており、雷も鳴っていた。
- ・ 耳鳴り等は感じなかった。
- ・ 物置の窓ガラスが1枚破損し、屋根のトタンが剥離していた。
- ・ 自宅脇のパイプ車庫が損壊していた。

屋根のトタンが飛散した住家と物置
(南西から撮影)

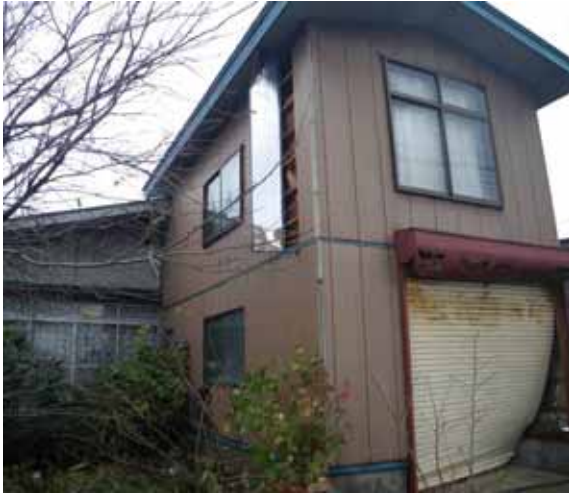
外壁の剥離とシャッターが破損した非住家
(八峰町役場提供：南西から撮影)

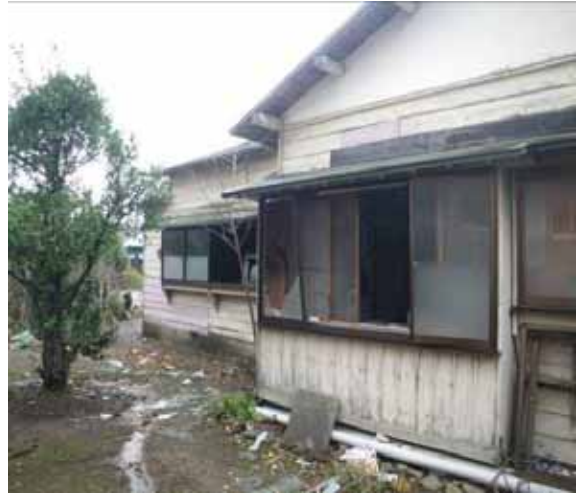
- ・ 当日は不在であった。
- ・ 空き家の窓ガラス5枚が破損し、東方向に散乱していた。

東側に散乱した空き家の窓ガラス
(八峰町役場提供：北東から撮影)

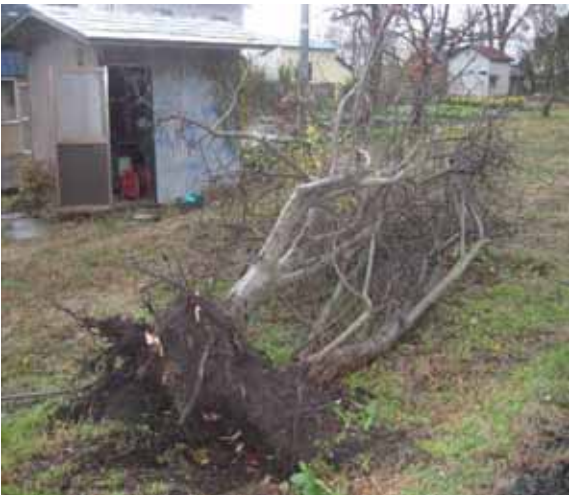
- ・ 13時20分頃、家の中に居たところ、外が急に暗くなり、雨、風が強くなった。
- ・ 風は「ゴー」という音で、時間は数十秒程度だった。
- ・ 耳鳴り等の異常は感じなかった。
- ・ 隣家裏の畑にある桜の木2本（共に直径30cm）と梅の木1本（直径30cm）が根元から北側に倒れていた。

北側に倒れた桜の木
(八峰町役場提供：南から撮影)

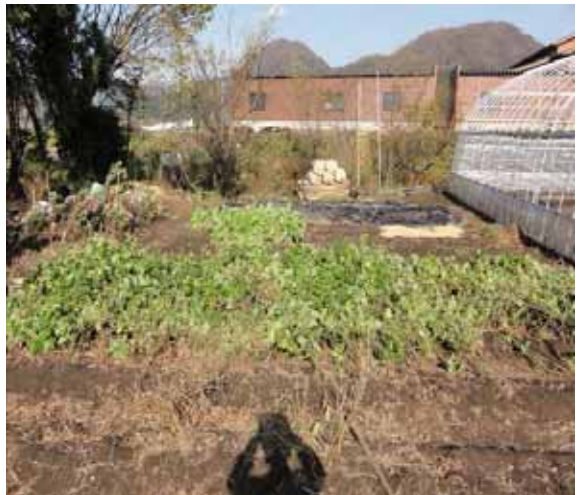
- ・ 自宅裏の畑にある豆と添え木が北側に倒れていた。
- ・ 物置の屋根が北側に剥離していた。

北側に倒れた豆と添え木
(南から撮影)
