平成22年12月27日に石川県羽咋郡志賀町上野 で発生した突風について

平成23年1月27日

金 沢 地 方 気 象 台

2 現地調査結果

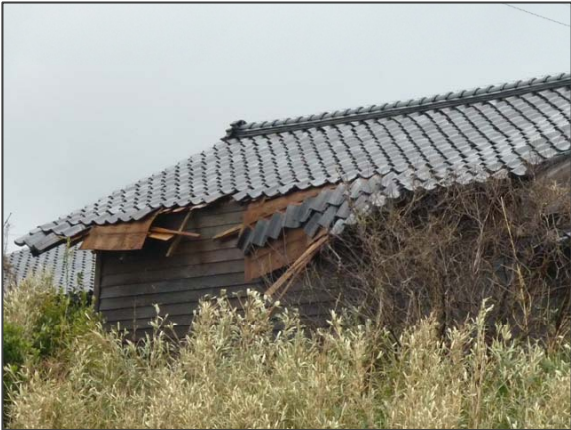
①屋根瓦の一部破損、落下した非住家
【南西から撮影】

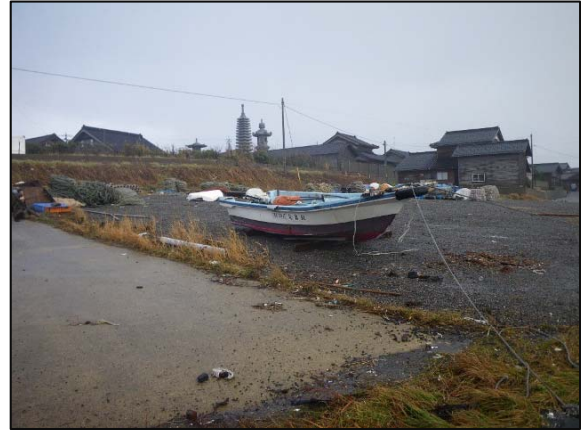
②突風時に20m飛ばされた船
【北西から撮影】

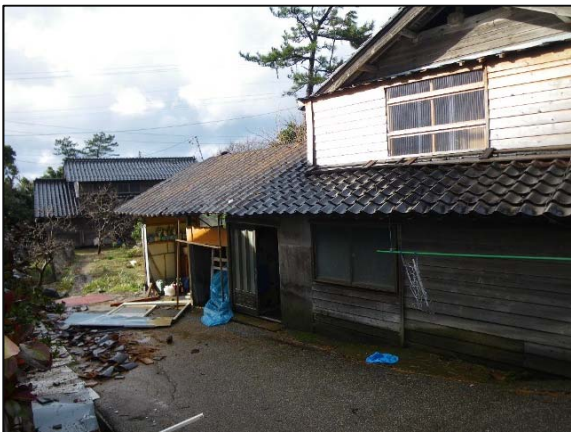
③屋根瓦が落下、飛散した納屋
【南東から撮影】

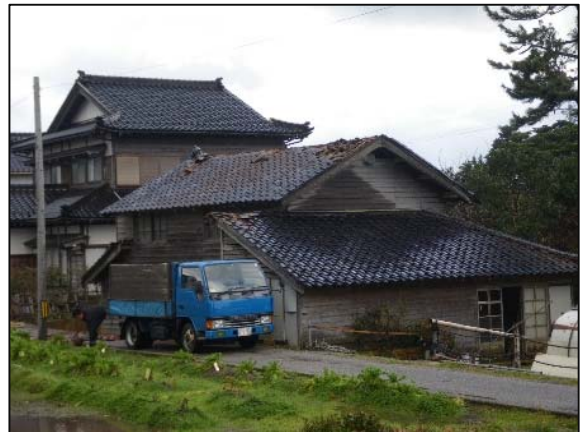
④屋根瓦が落下、飛散した納屋
【北東から撮影】

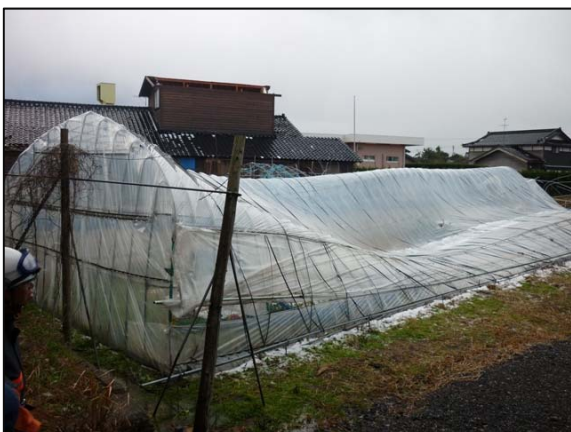
⑤潰れたビニールハウス
【北西から撮影】

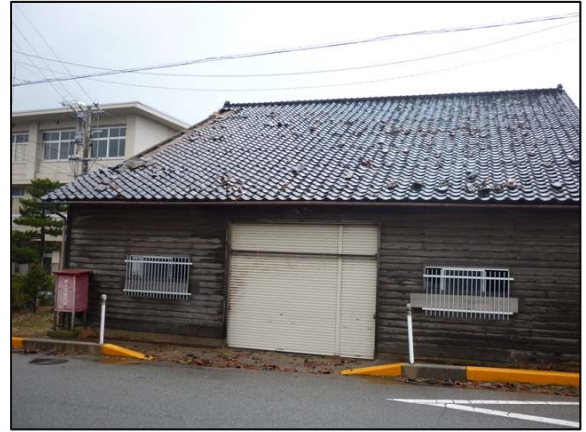
⑥西面の屋根瓦が捲れた倉庫
【南から撮影】

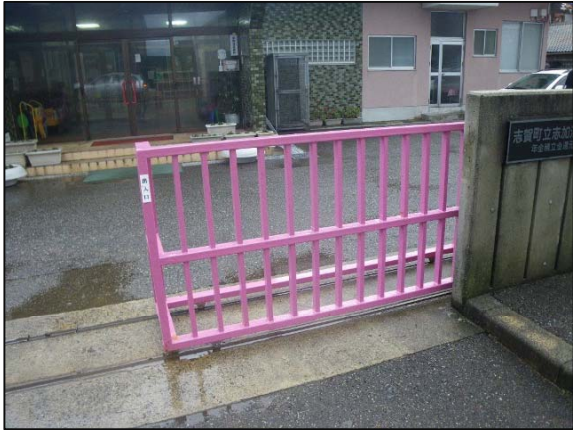
⑦突風時に倒れた鉄製の門、片側のみ撮影
【北から撮影】

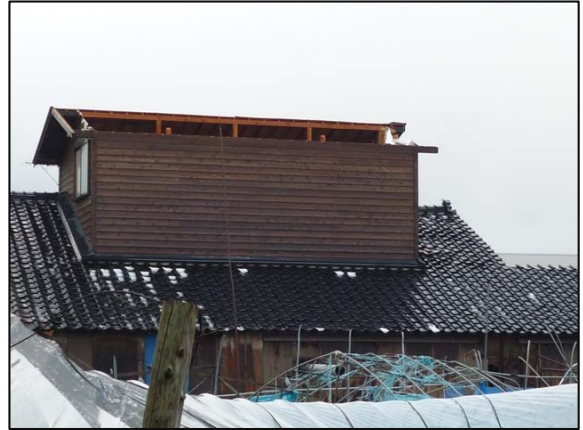
⑧屋根の片側が飛ばされた工場
【西から撮影】

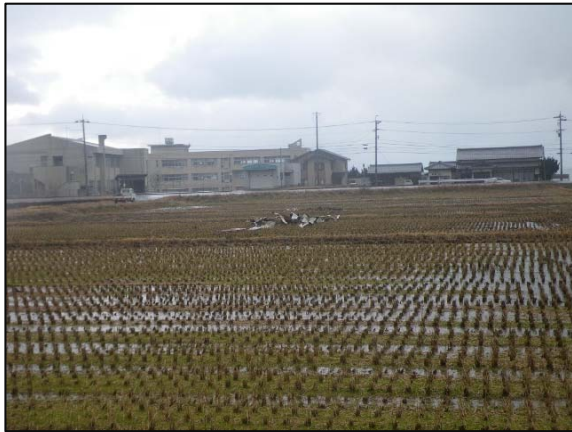
⑨200m離れた田に落下した工場屋根の一部
【北東から撮影】

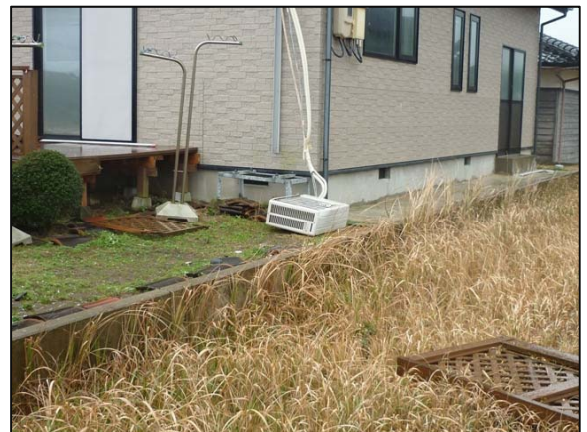
⑩飛散したウッドデッキの一部と倒れたエアコン室外機
【東から撮影】

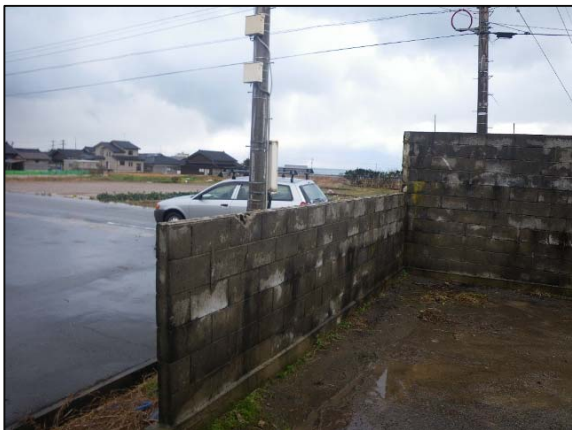
⑪上部が損壊したブロック塀
【東から撮影】

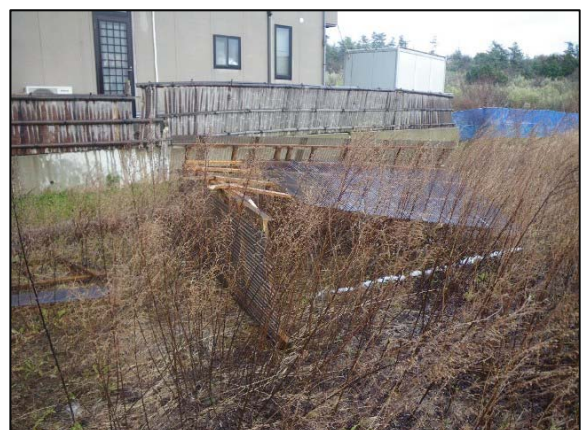
⑫飛散した自転車小屋
【南西から撮影】
