# 災害現地調査報告

平成23年7月12日に熊本県上益城郡益城町で  
発生した突風について

平成23年7月14日

熊本地方気象台

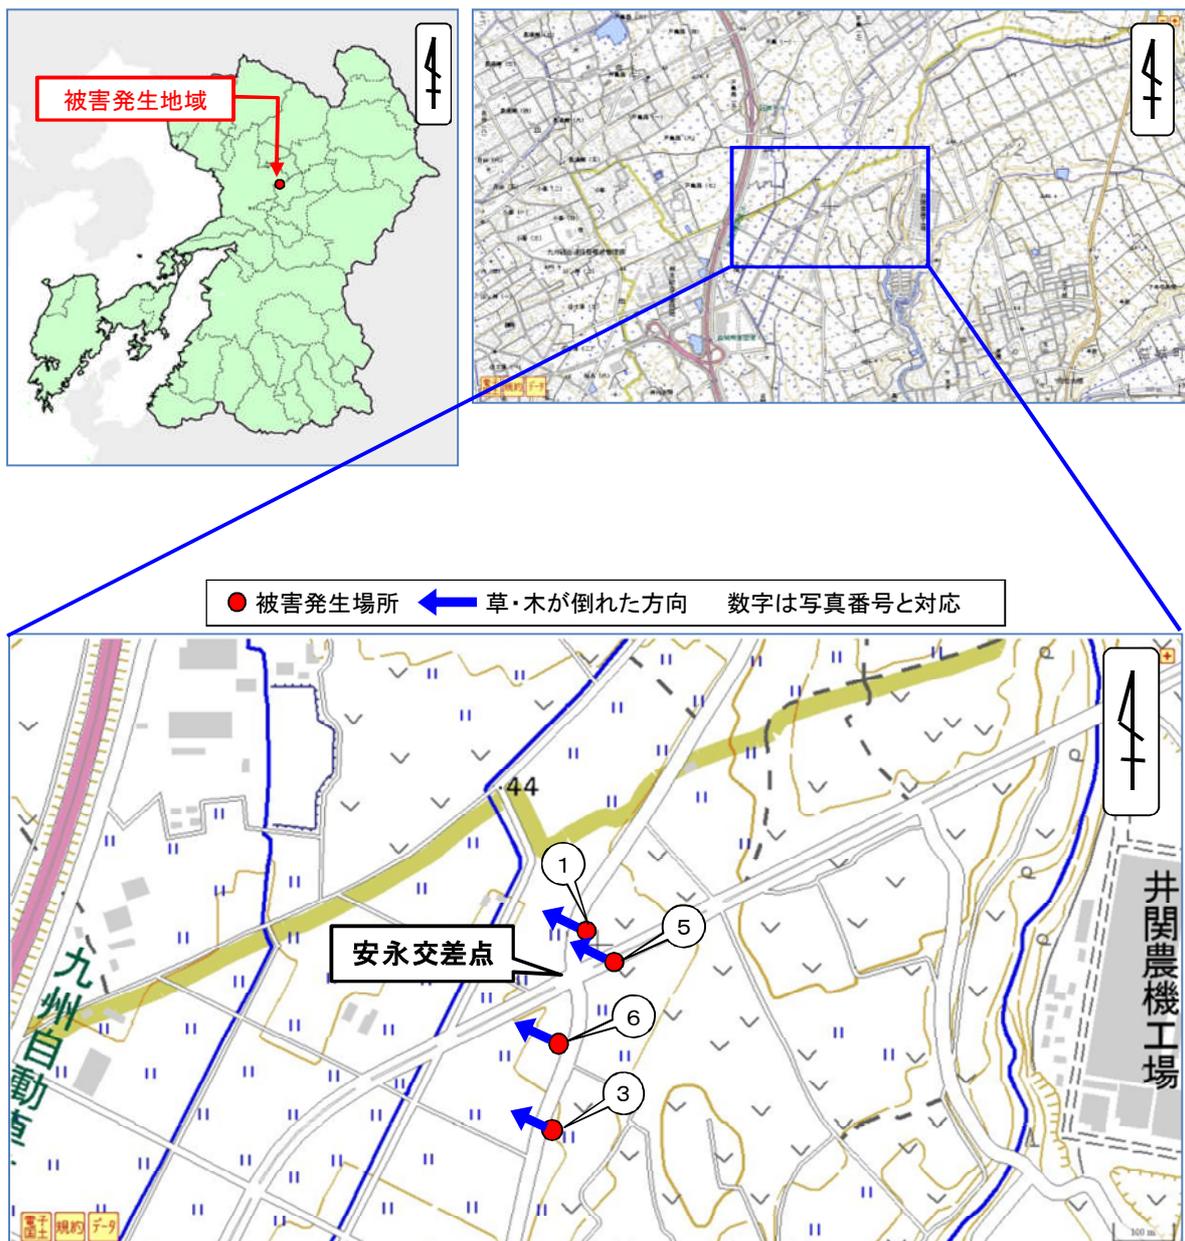
被害分布図

現地調査の結果、被害範囲は長さ約400m、幅約50mであった。

安永交差点付近にあったケヤキ2本の倒木や牧草の倒伏

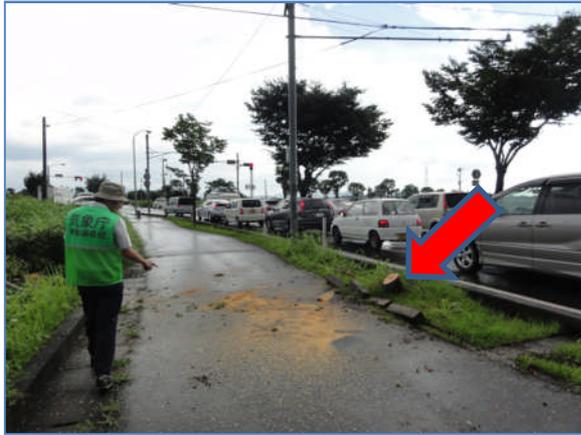
根の浅い樹木が倒れた。

① 安永交差点北側の倒木現場

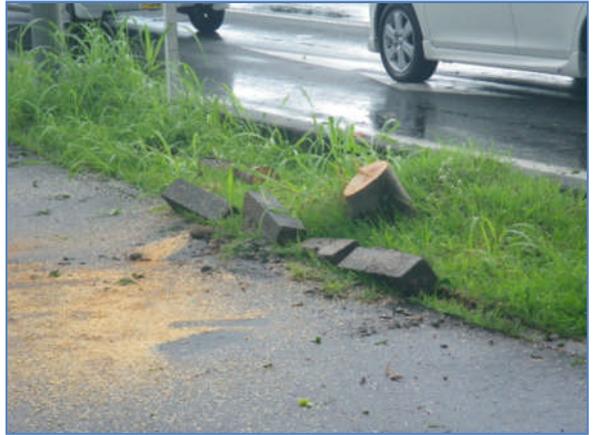
② ①写真の拡大(車道側に倒れていた樹木を歩道側に戻した後の切り株)

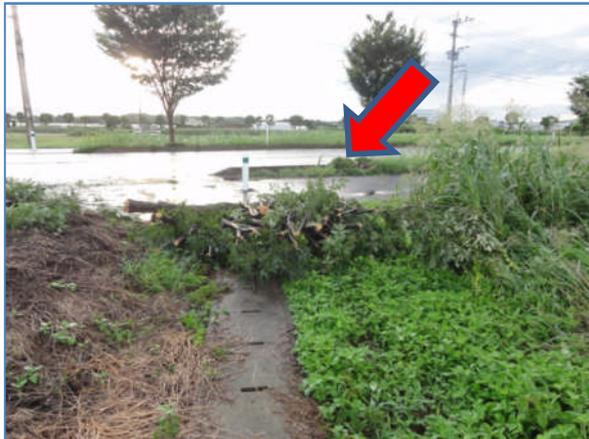
③ 安永交差点南側の倒木現場(→印)

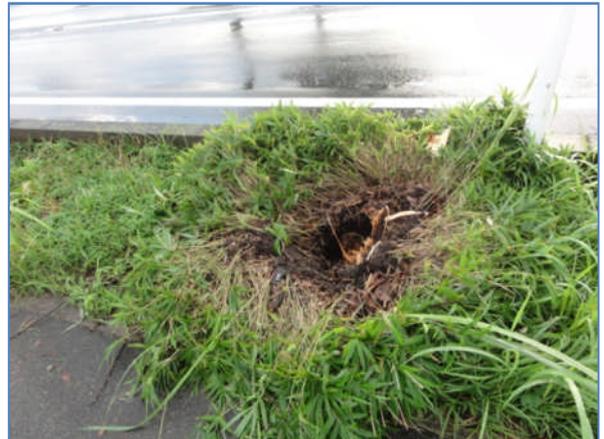
④ ③の倒木現場拡大

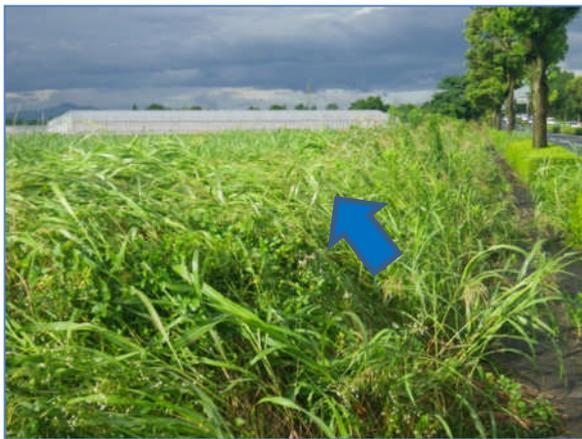
⑤ 安永交差点北側の草の倒伏状況

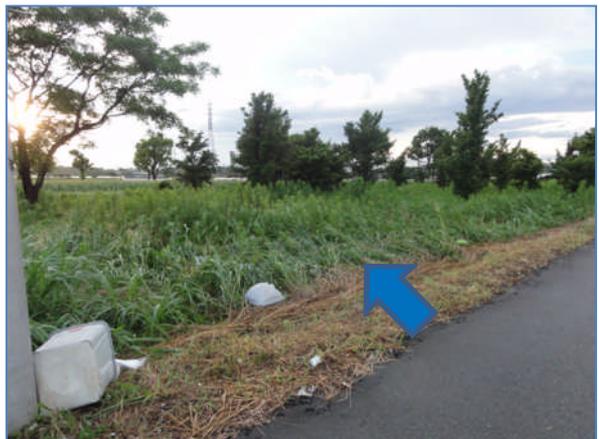
⑥ 安永交差点南側の草の倒伏状況
