# 現地災害調査速報

平成23年7月18日に三重県津市及び亀山市で発生した突風について

平成23年7月25日

津 地 方 気 象 台  
東 京 管 区 気 象 台

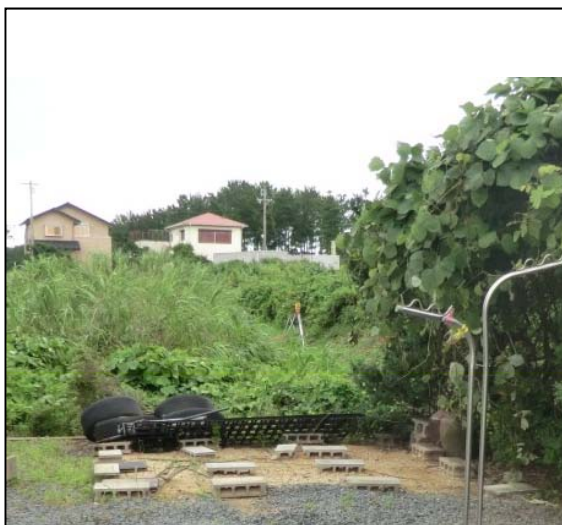
- ・家の中にいて外は見えなかったが、「ゴー」と飛行機が降りるようなすごい音とともに、バキバキと音がした。地震の音にも感じた。動けなくてしゃがみ込んでいた。
- ・音は近づいてくるような感じで、2~3分間程度続いた。そのときの時刻は19時00分から10分頃の間である。
- ・耳鳴り等身体的異常は感じなかった。
- ・18時30分頃は強雨であったが、突風の時は弱い雨だったと思う。雷には気付かなかった。ひょうは降らなかった。
- ・自宅東側のウッドデッキが南西側にずれて壊れた。4.5畳ほどの鉄製物置は中身ごとバラバラになり、南西方向に100mにわたって散乱した。

① 津市 スチール製物置飛散（跡）  
本体と中身は南西100mに散乱  
（南西側から撮影）

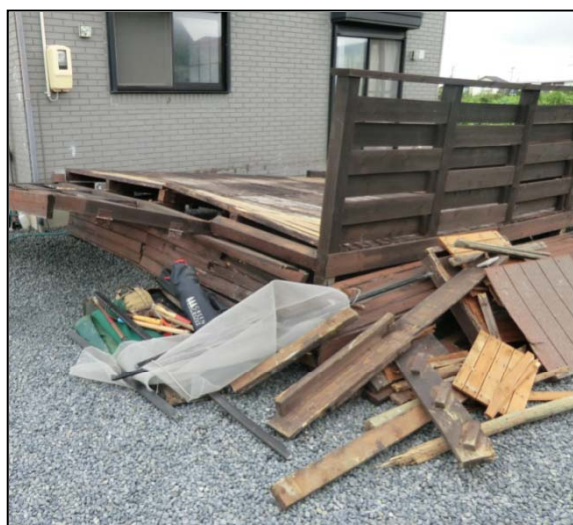
② 津市 南側にウッドデッキ倒壊  
周辺の木材は倒壊に伴い散乱した  
ものを収集  
（南側から撮影）

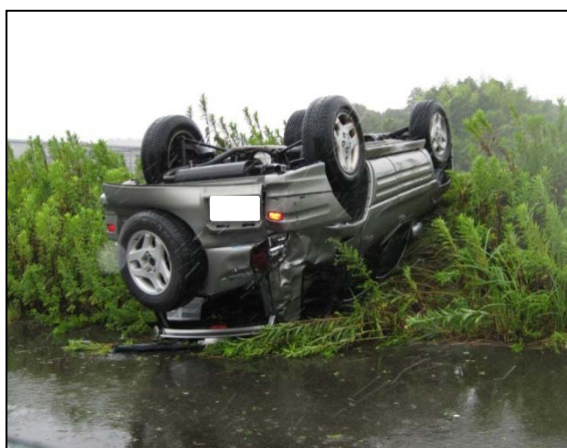
③ 亀山市 車が西に5m飛ばされ柵を越えて  
横転  
（西南西側から撮影）

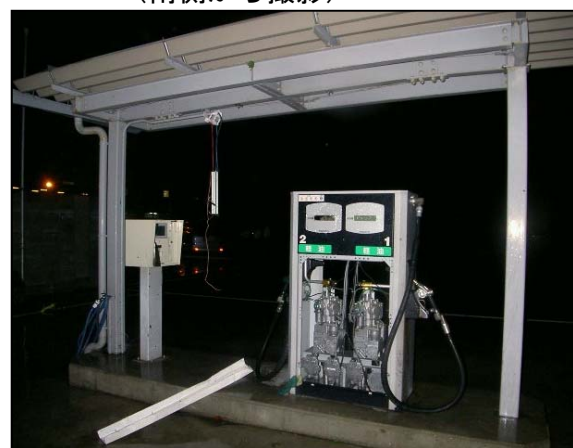
④ 亀山市 照明灯脱落・給油機筐体一部飛散  
【亀山市提供】（南側から撮影）

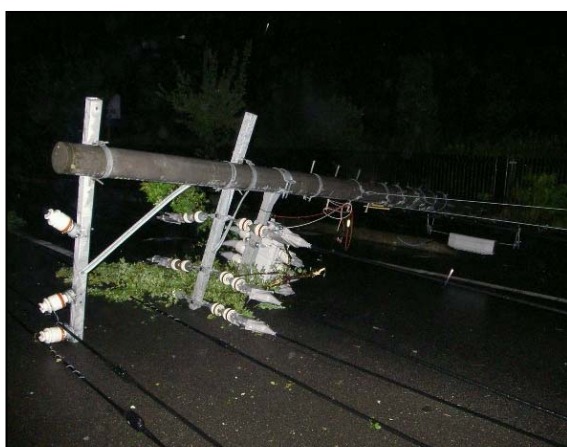
- ・雨は止んでいたが、その前後には降っていた。雷が鳴っていた。
- ・耳鳴り等身体的異常は感じなかった。
- ・道路の電柱6本が西側へ倒れた。
- ・会社敷地内南東側のコンテナウィングがちぎれて北西へ飛んだ。
- ・会社敷地内南西側のプレハブ小屋が南へ飛んだ。

⑤ 亀山市 電柱西側へ倒壊  
【亀山市提供】（南側から撮影）

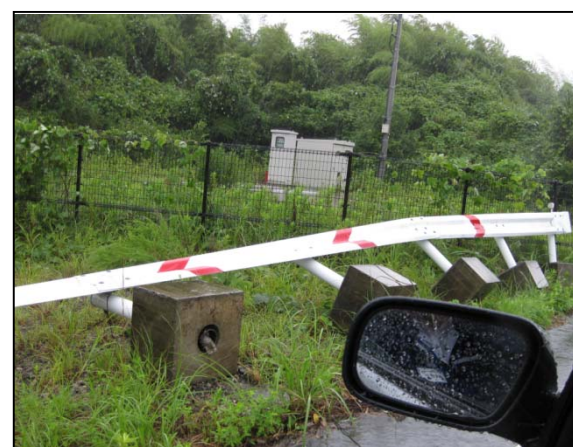
⑥ 亀山市 ガードレールが北側に横転  
レールに擦痕なし  
（南南西側から撮影）
