# 現地災害調査速報

平成23年7月19日に栃木県矢板市で発生した突風  
について

平成23年7月25日

宇 都 宮 地 方 気 象 台  
東 京 管 区 気 象 台

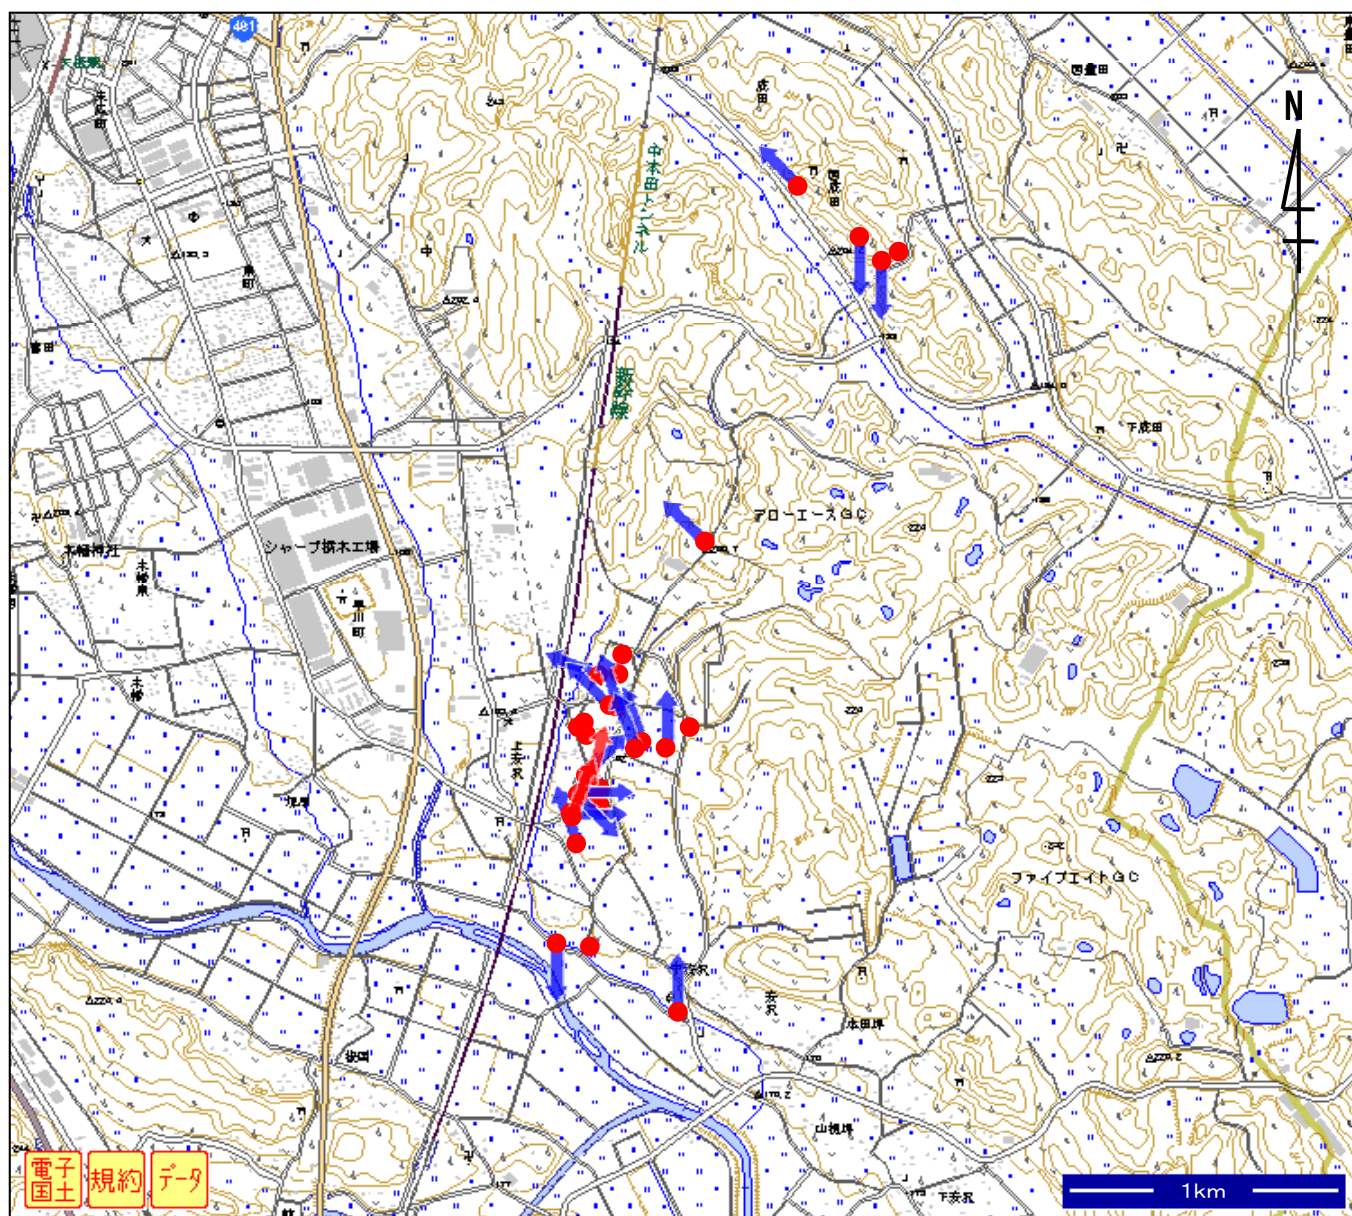
# ○被害発生地域拡大図（栃木県矢板市）

- ・ 被害の発生時刻に被害地付近を活発な積乱雲が通過中であった。
- ・ 被害や痕跡は断続的であるが、長さ約3100m、幅約440mの帯状に分布していた。
- ・ 被害や痕跡から推定した風向に収束性を示す部分があった。
- ・ 移動する渦の目撃証言があった。
- ・ 激しい風はごく短時間であったという証言があった。
- ・ 被害が発生した時間帯にゴーという音を聞いたという証言があった。

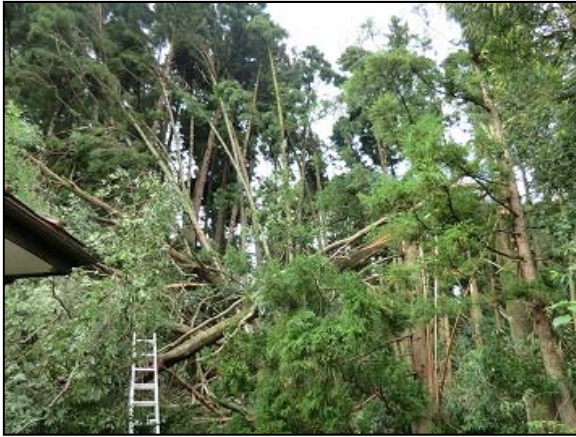
- ・ 複数の樹木で幹折れがあった。
- ・ ビニールハウスの損壊があった。

① 家屋方向に幹折れした杉の木  
(南西から撮影)

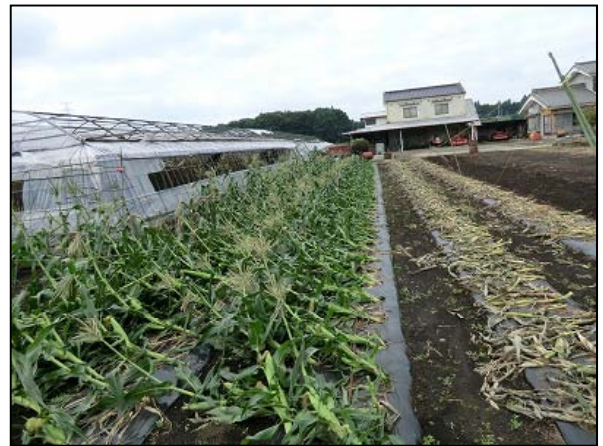
② 倒れたとうもろこし  
(南南西から撮影)

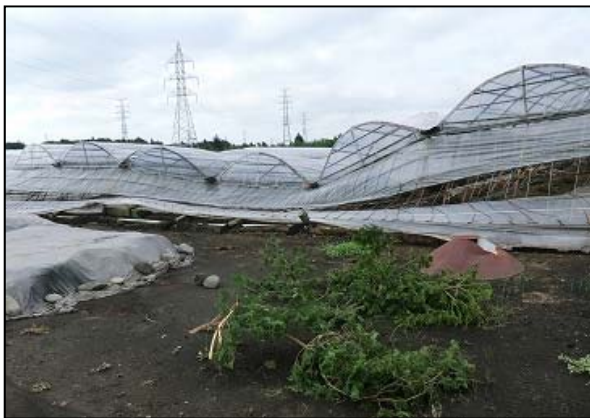
③ 損壊したビニールハウスと飛散した枝  
(南東から撮影)

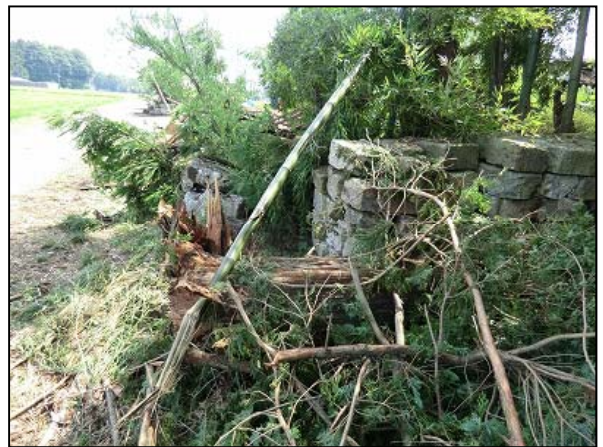
④ 倒れた杉の木と竹 (北から撮影)

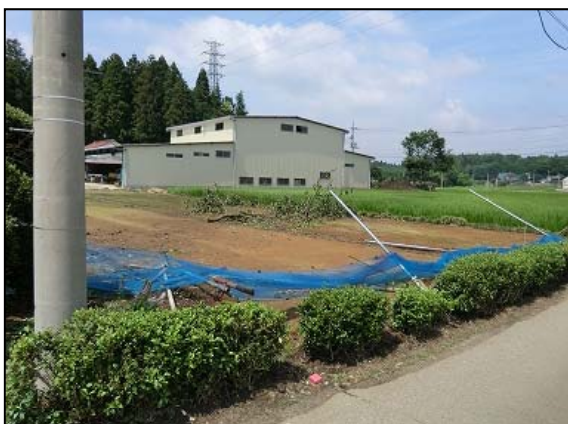
⑤ 北北東に倒れた農業用ネットと飛散した枝 (南西から撮影)
