平成23年7月25日に発生した突風について

滋賀県（彦根市・愛知郡愛荘町・東近江市）

現地調査報告書

彦根地方気象台

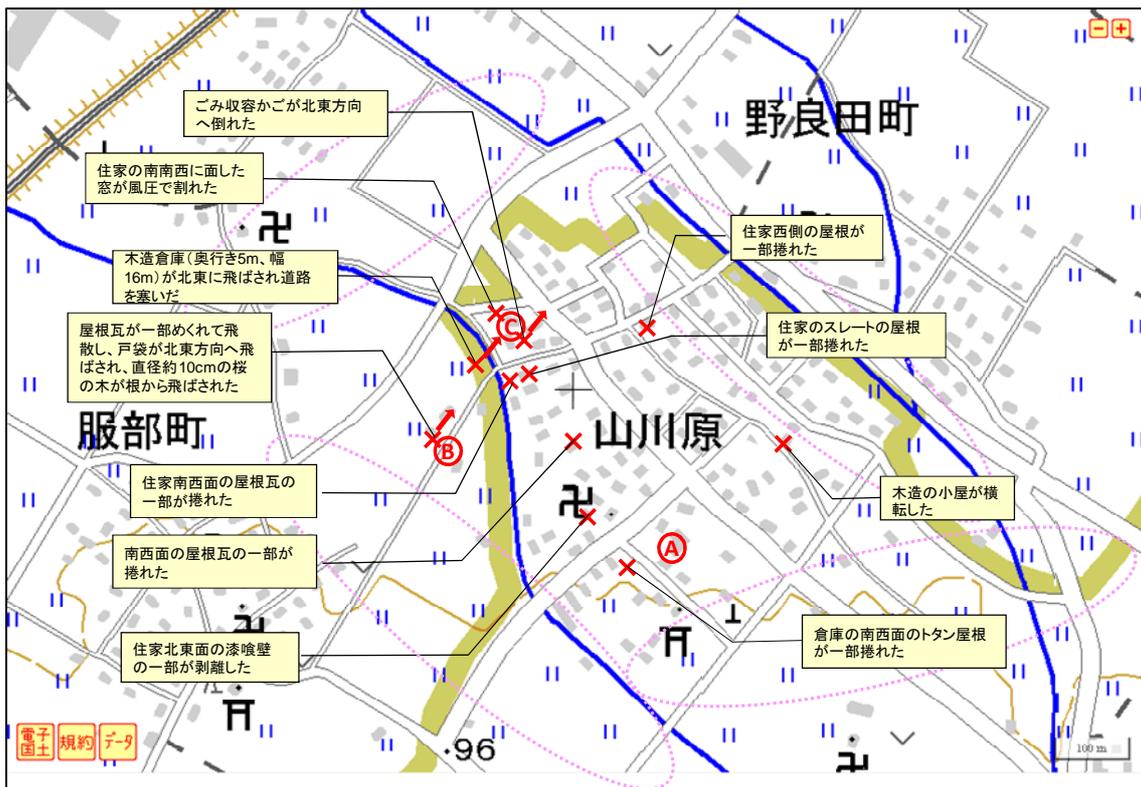
図 4 彦根市服部町、愛荘町山川原の被害分布図及び聞き取り調査地点図

この突風による被害範囲 (図 4、5) は、彦根市彦富町から愛荘町山川原にかけての幅約 400m、長さ約 1.6km でした。

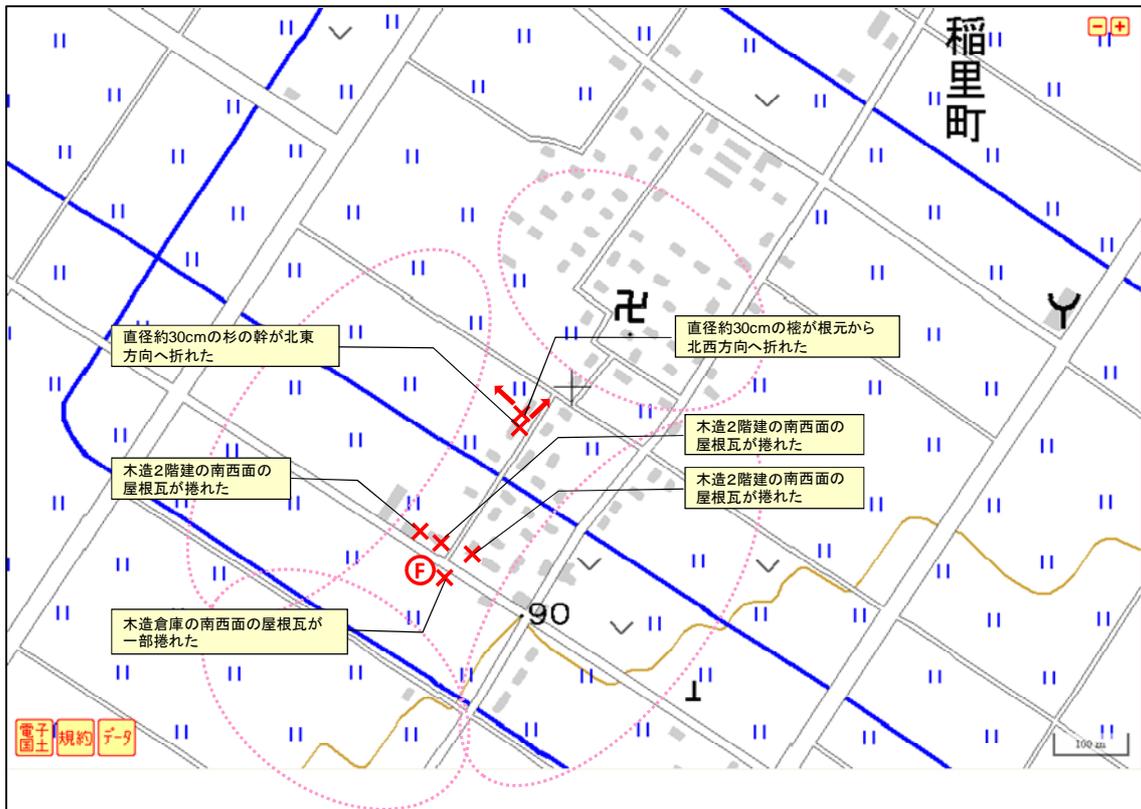
図 6 彦根市稲里町の被害分布図及び聞き取り調査地点図

この突風による被害範囲（図 6）は、稲里町の幅約 100m、長さ約 0.25km でした。

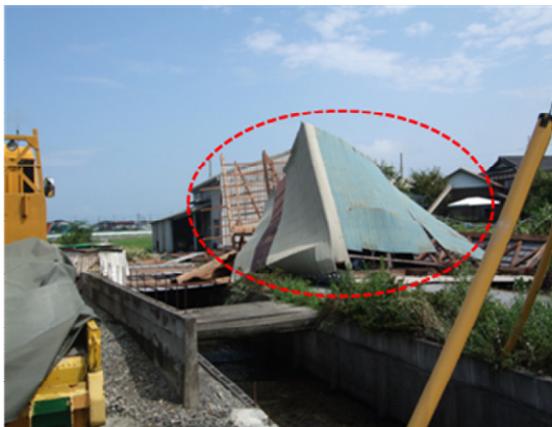
図 7-①の写真

倉庫が飛ばされ道を塞いだ

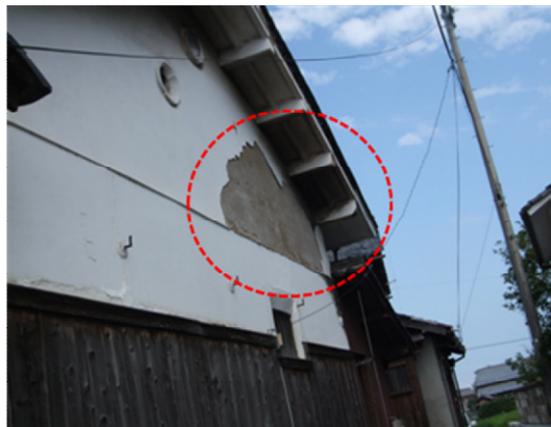
図 7-②の写真

住家北東面の漆喰壁が剥離した

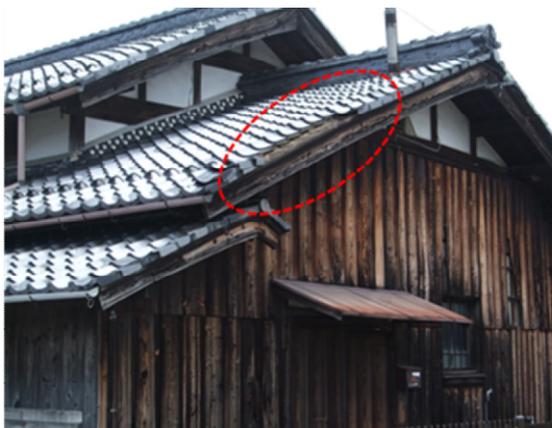
図 7-③の写真

住家西側の屋根の一部が捲れる

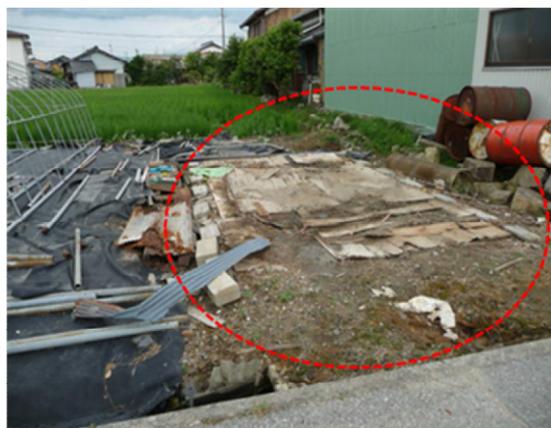
図 7-④の写真

木造倉庫が横転した跡

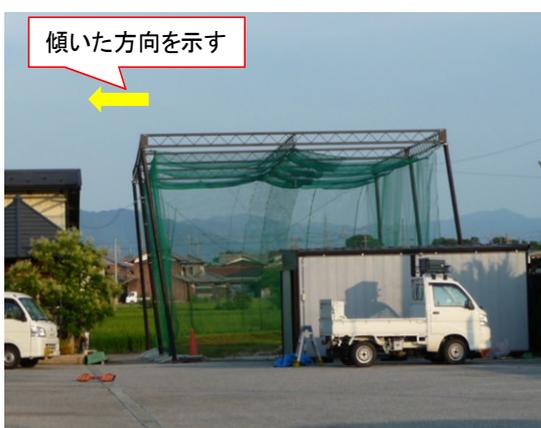
図 8-⑤の写真

ゴルフ用ゲージが北東方向に傾く

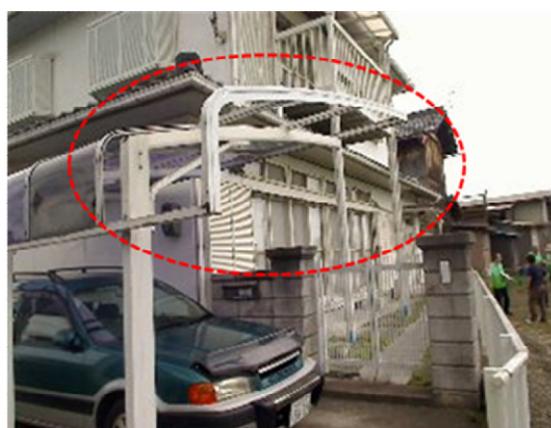
図 8-⑥の写真

カーポートの屋根が一部吹き飛ぶ

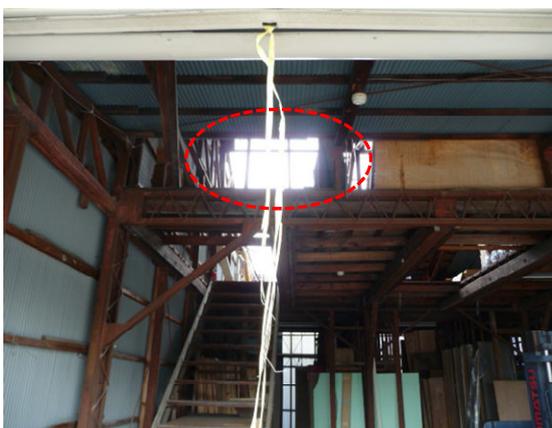
図 8-⑦の写真

製材所倉庫のトタン屋根が飛んだ

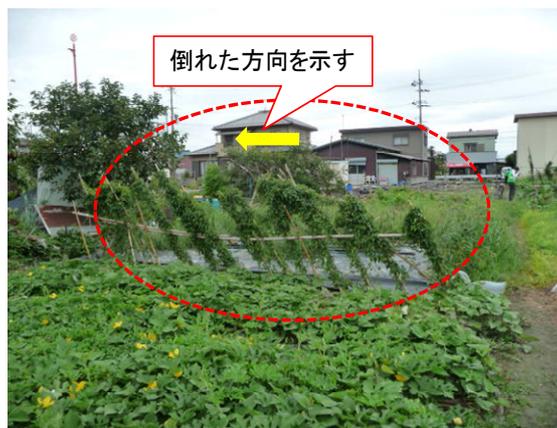
図 8-⑧の写真

農作物（葉物）が北西方向に倒れた

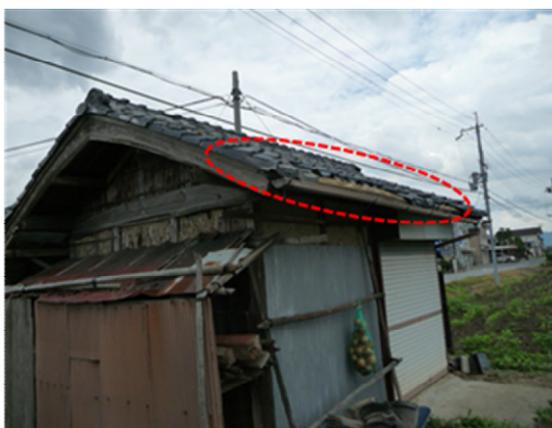
図 9-⑨の写真

農作業小屋の屋根瓦が捲れる

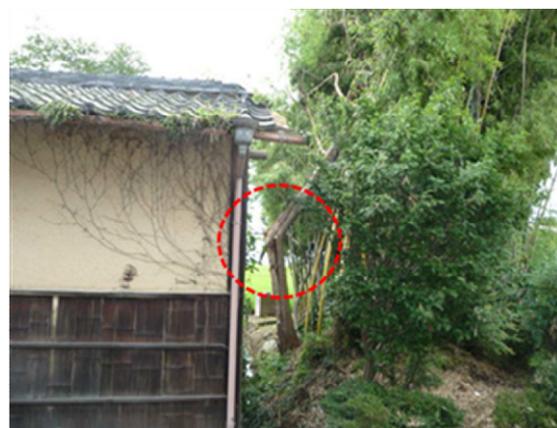
図 9-⑩の写真

杉の木が北東方向に折れた
