災害現地調査報告

平成23年8月21日に長崎県平戸市の^{あづちおおしま}的山大島で発生した
突風について

平成23年8月29日

長崎海洋気象台

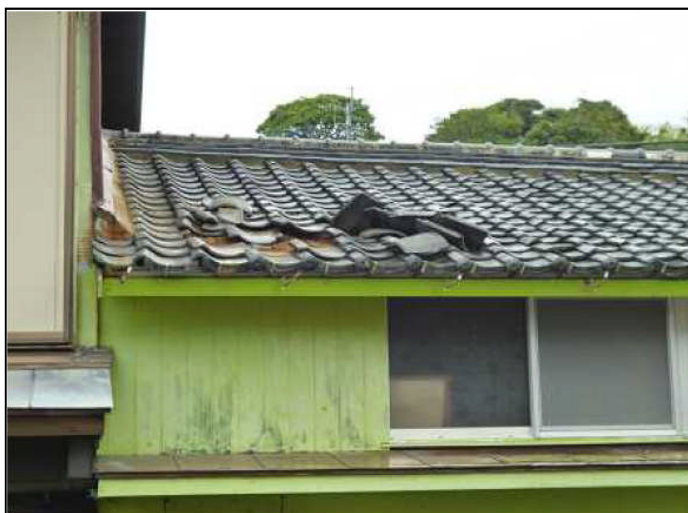
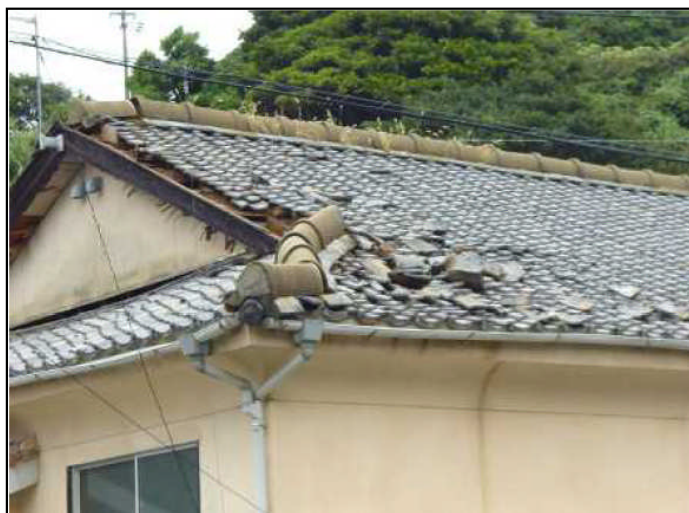
①住家屋根瓦の捲れ(撮影方向:北西)
写真提供:平戸市役所大島支所

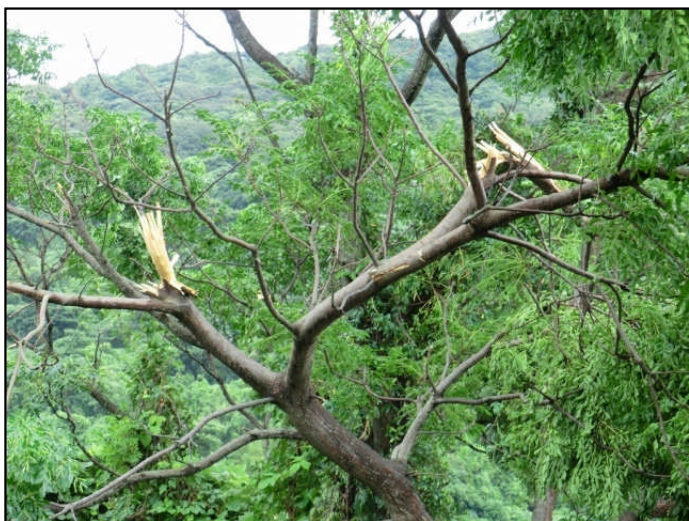
②樹木の枝折れ(撮影方向:北)

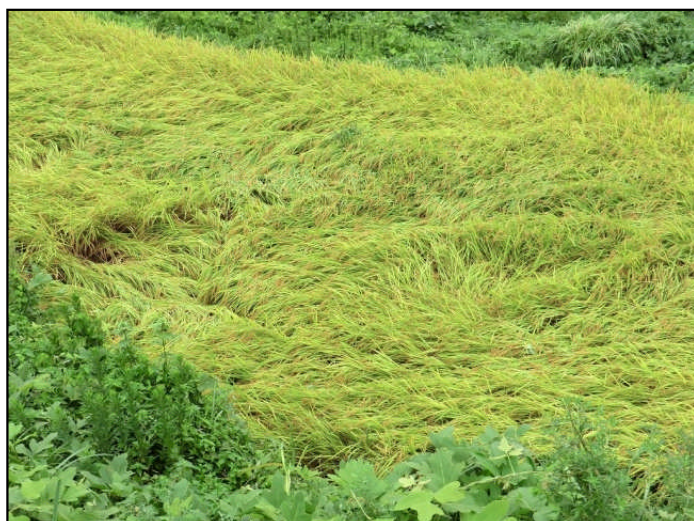
③様々な方向に倒れた稲(撮影方向:南)

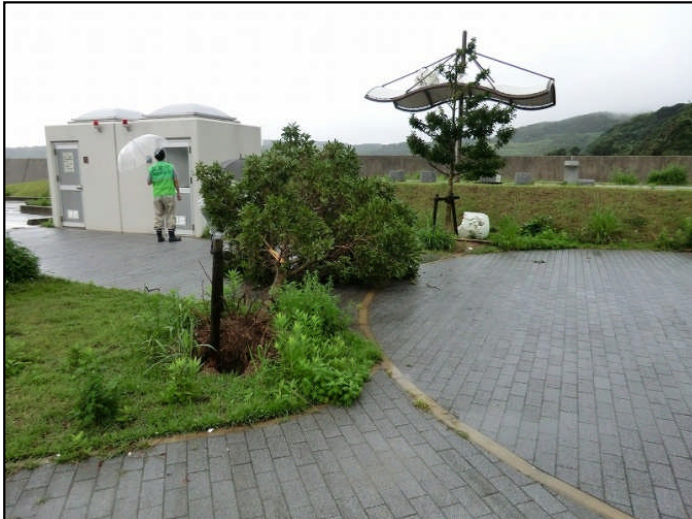
- ・複数の弱い樹木の幹折れがあった。

④樹木の幹折れ(撮影方向:北東)

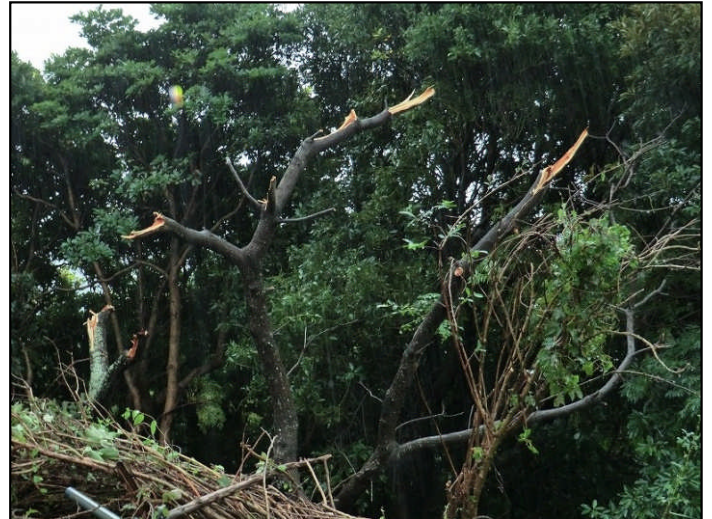
⑤樹木の枝折れ(撮影方向:南東)

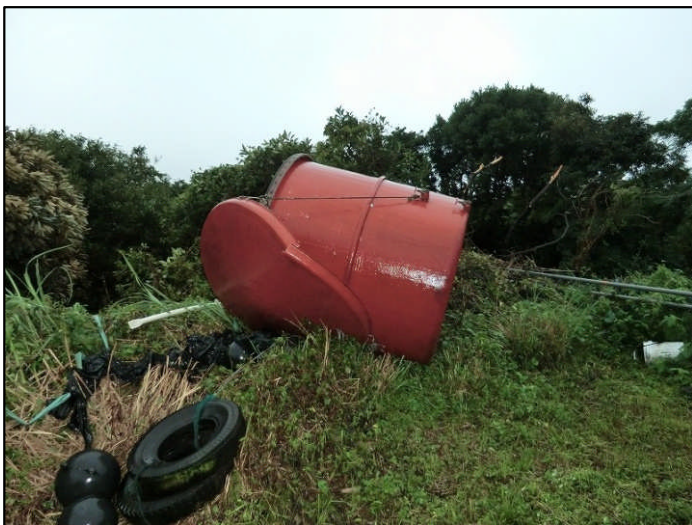
⑤飛ばされたタンク(撮影方向:南)

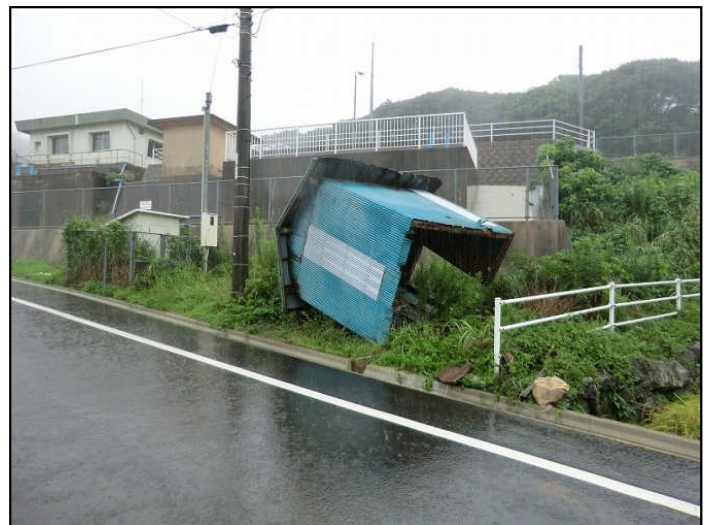
⑥道路上に飛ばされた小屋(写真は片付けられた後) (撮影方向:北)
