災害現地調査報告

平成23年8月21日に福岡県福岡市及び久留米市で発生した
突風について

平成23年8月23日

福岡管区気象台

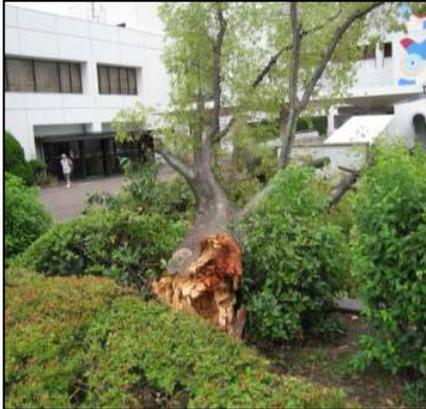
① 太さ約50センチの樹木の幹折れ
(撮影方向：北東)

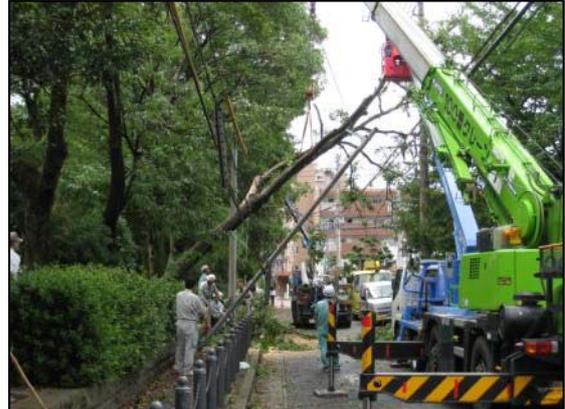
② 太さ20～30センチの樹木の幹折れ
(撮影方向：北西)

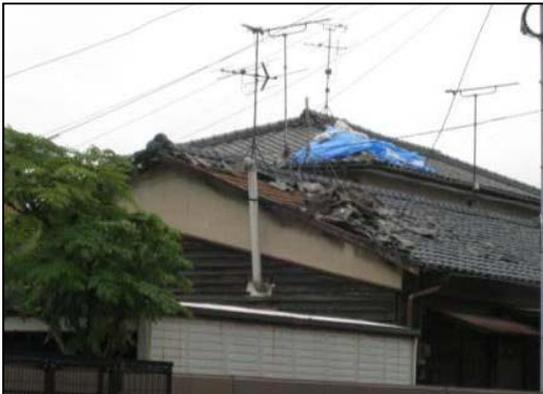
③ 屋根瓦の捲れ(撮影方向：東)

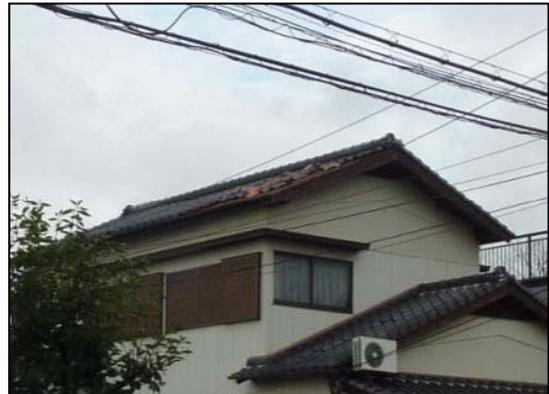
④ 屋根瓦の飛散 飛散距離は約10メートル
(撮影方向：北東)

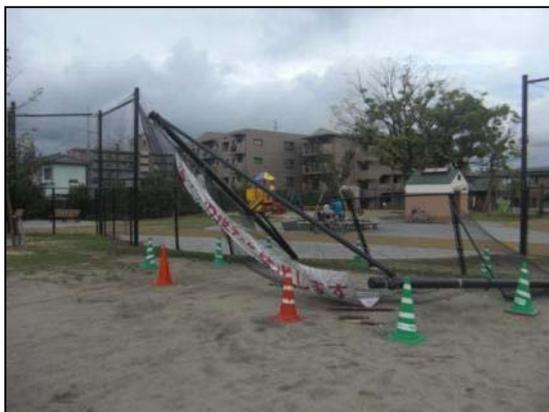
⑤ フェンスの倒壊(撮影方向：東)

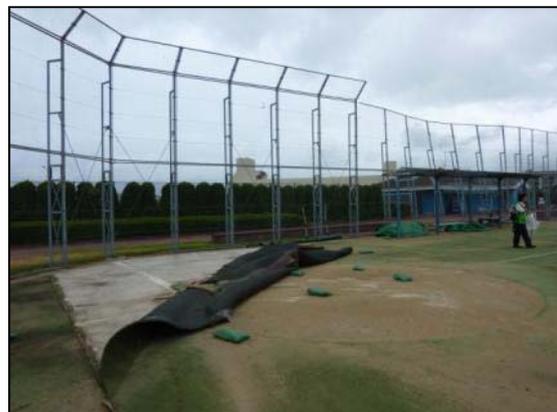
⑥ フェンスの損壊と人工芝シートの捲れ
(撮影方向：北東)

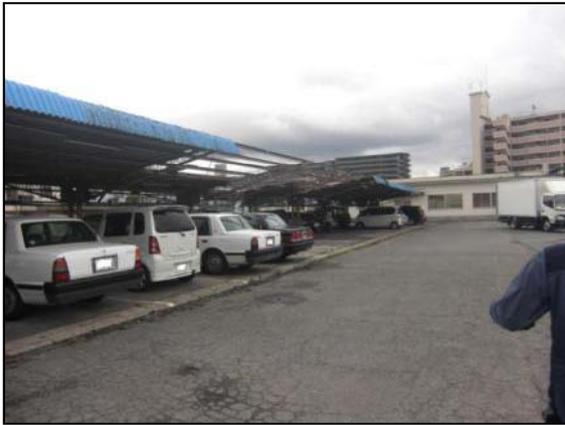
⑦ 駐車場屋根の損壊（撮影方向：南東）

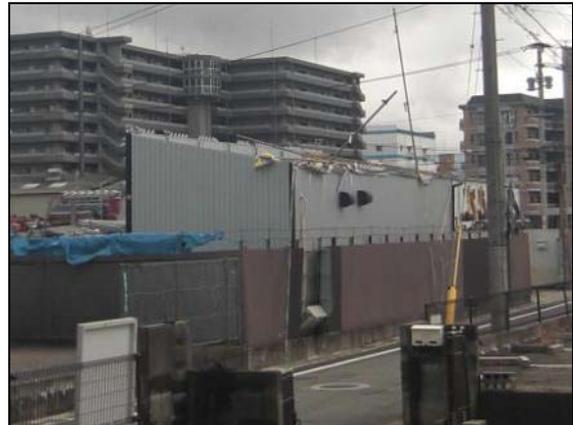
⑧ プレハブ小屋の屋根の捲れ・落下
（撮影方向：南）

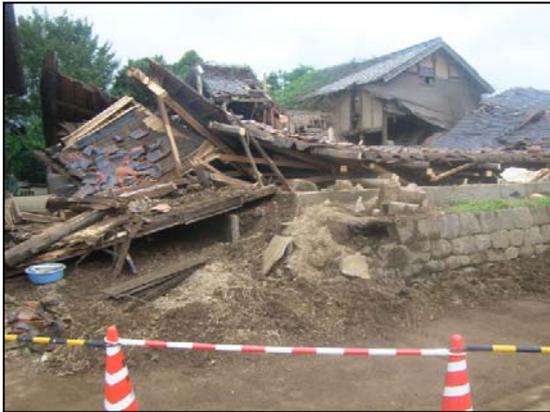
① 倉庫の全壊（撮影方向：南西）

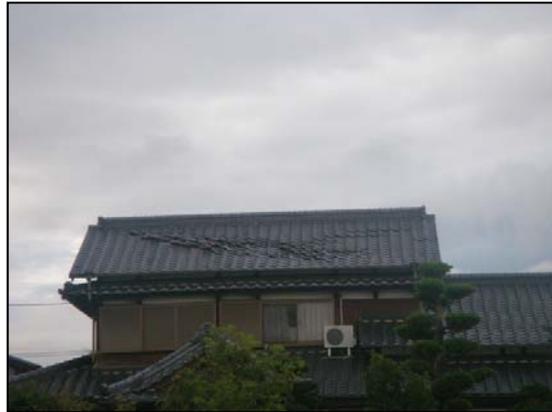
② 住家屋根瓦の捲れ（撮影方向：北西）

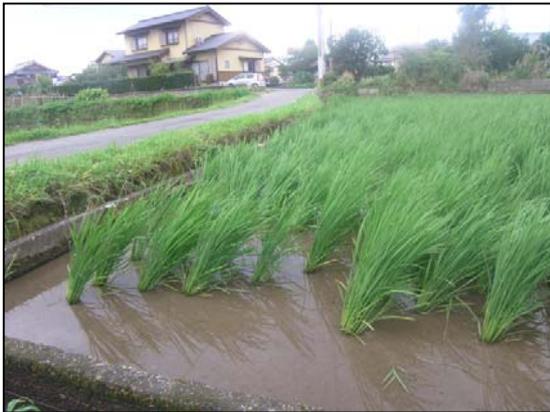
③ 稲の倒伏（撮影方向：北西）

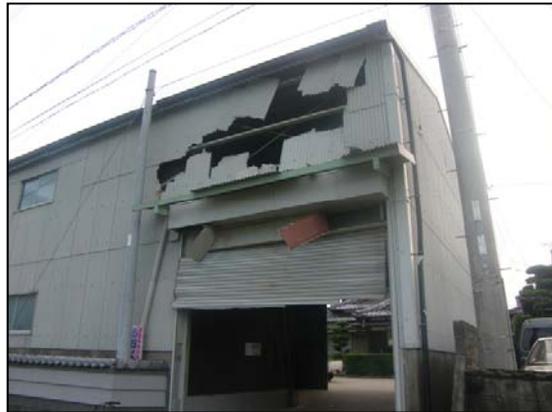
④ 倉庫の破損（撮影方向：南）

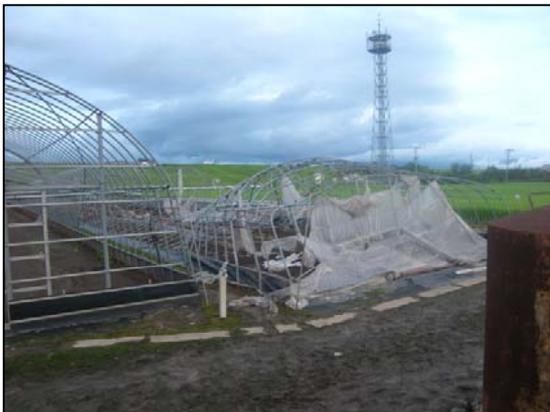
- ①複数の住家の屋根瓦の捲れがあった。
- ②弱い樹木が倒れた。
- ③ビニールハウスの損壊が見られたが、周囲の状況からF1の可能性は低いとみられる。

⑤ ビニールハウスの倒壊（撮影方向：北）

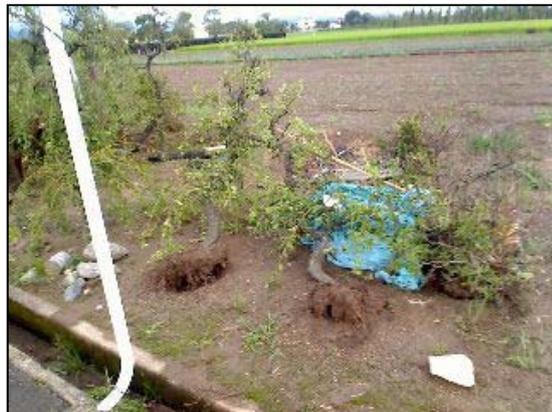
⑥ 倒木（撮影方向：北東）
