現地災害調査報告

平成 23 年 10 月 7 日に秋田県秋田市で発生した突風について
(気象庁機動調査班による現地調査の報告)

平成 23 年 10 月 20 日

秋 田 地 方 気 象 台

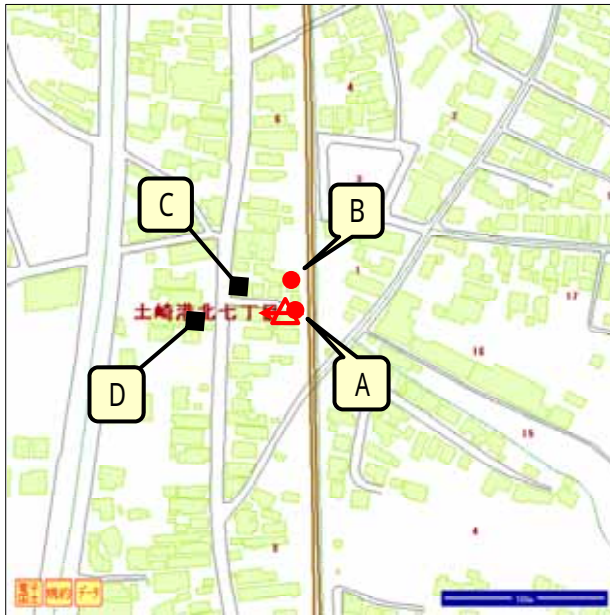
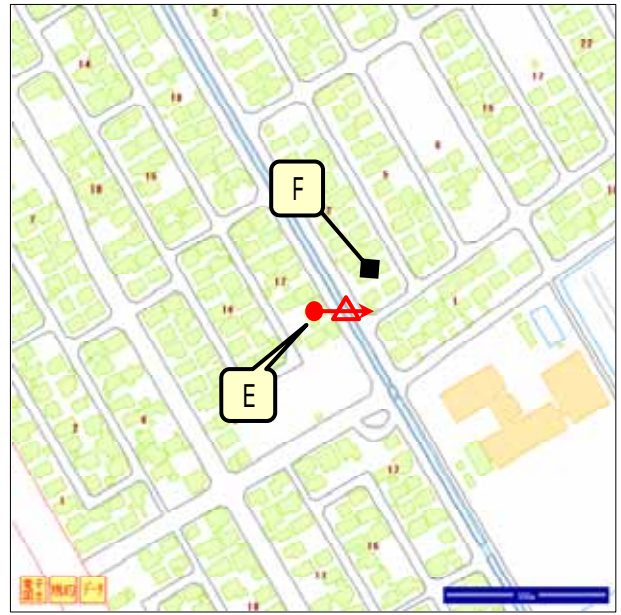
被害状況分布図

この突風による被害範囲は、幅約20m、長さ約1.7kmであった。

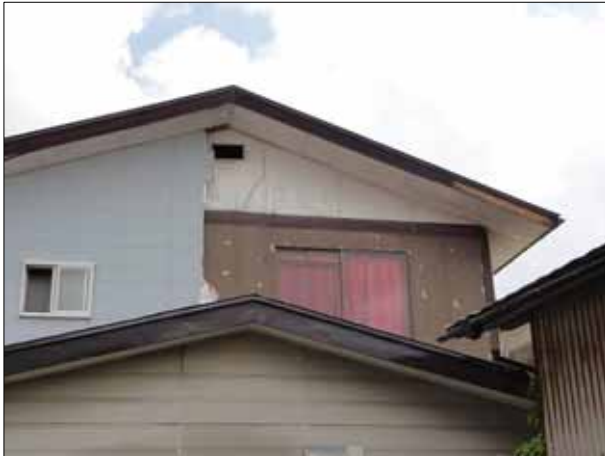
- ・ 自宅で睡眠中、窓から雨や風の気配を感じたので、起きて外を見ると、リフォーム中の2階西側外壁(長さ3.6m、幅2m)が落下していた。
- ・ 時間は分からないが、強い風と雨が降っており、雷も鳴っていた。

外壁の一部が剥離した住家
(西から撮影)

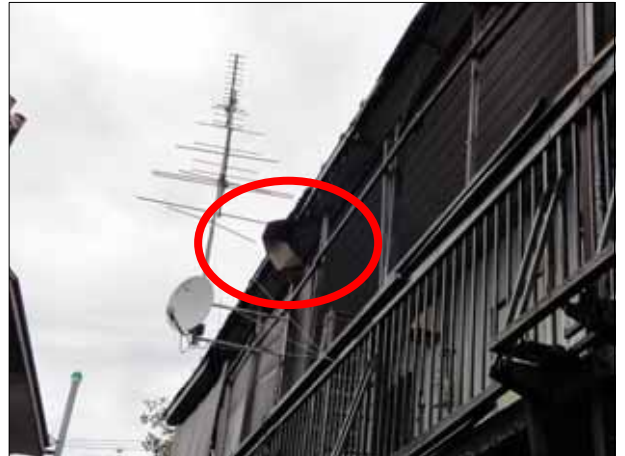
屋根が剥離したアパート
(南西から撮影)

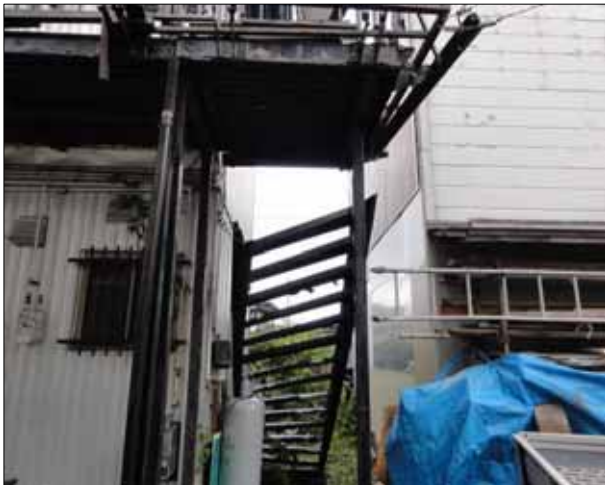
- ・ アパートで睡眠中だったので、外の様子は分からず、アパートの階段が落下したことにも特に気付かなかった。(階段は以前から腐食していた模様。)

階段が落下したアパート
(西から撮影)

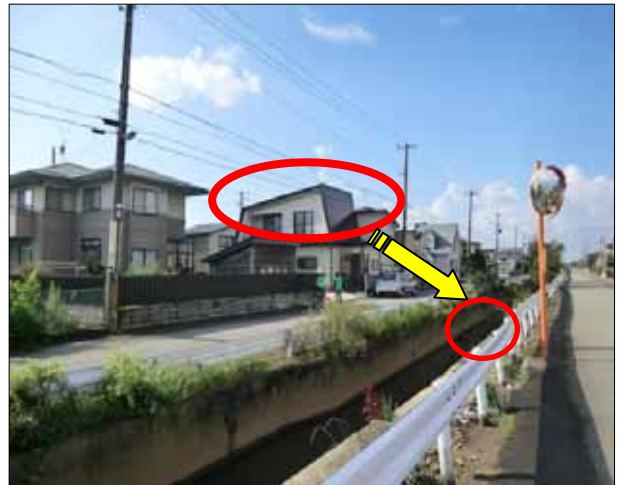
- ・ 午前2時頃に自宅周辺を確認したら、2階のトタン屋根(長さ7m、幅2m)が東方向に約10m吹き飛ばされて、用水路内に落ちていた。また、同じトタン屋根の一部が自宅前の電線に宙づり状態となっていた。

住宅 2 階のトタン屋根が東側の用水路に
飛ばされた(調査時には修復済)
(南東から撮影)
