災害現地調査報告

平成 23 年 10 月 14 日に宮崎県延岡市で発生した 突風について

平成 23 年 10 月 18 日

宮崎地方気象台

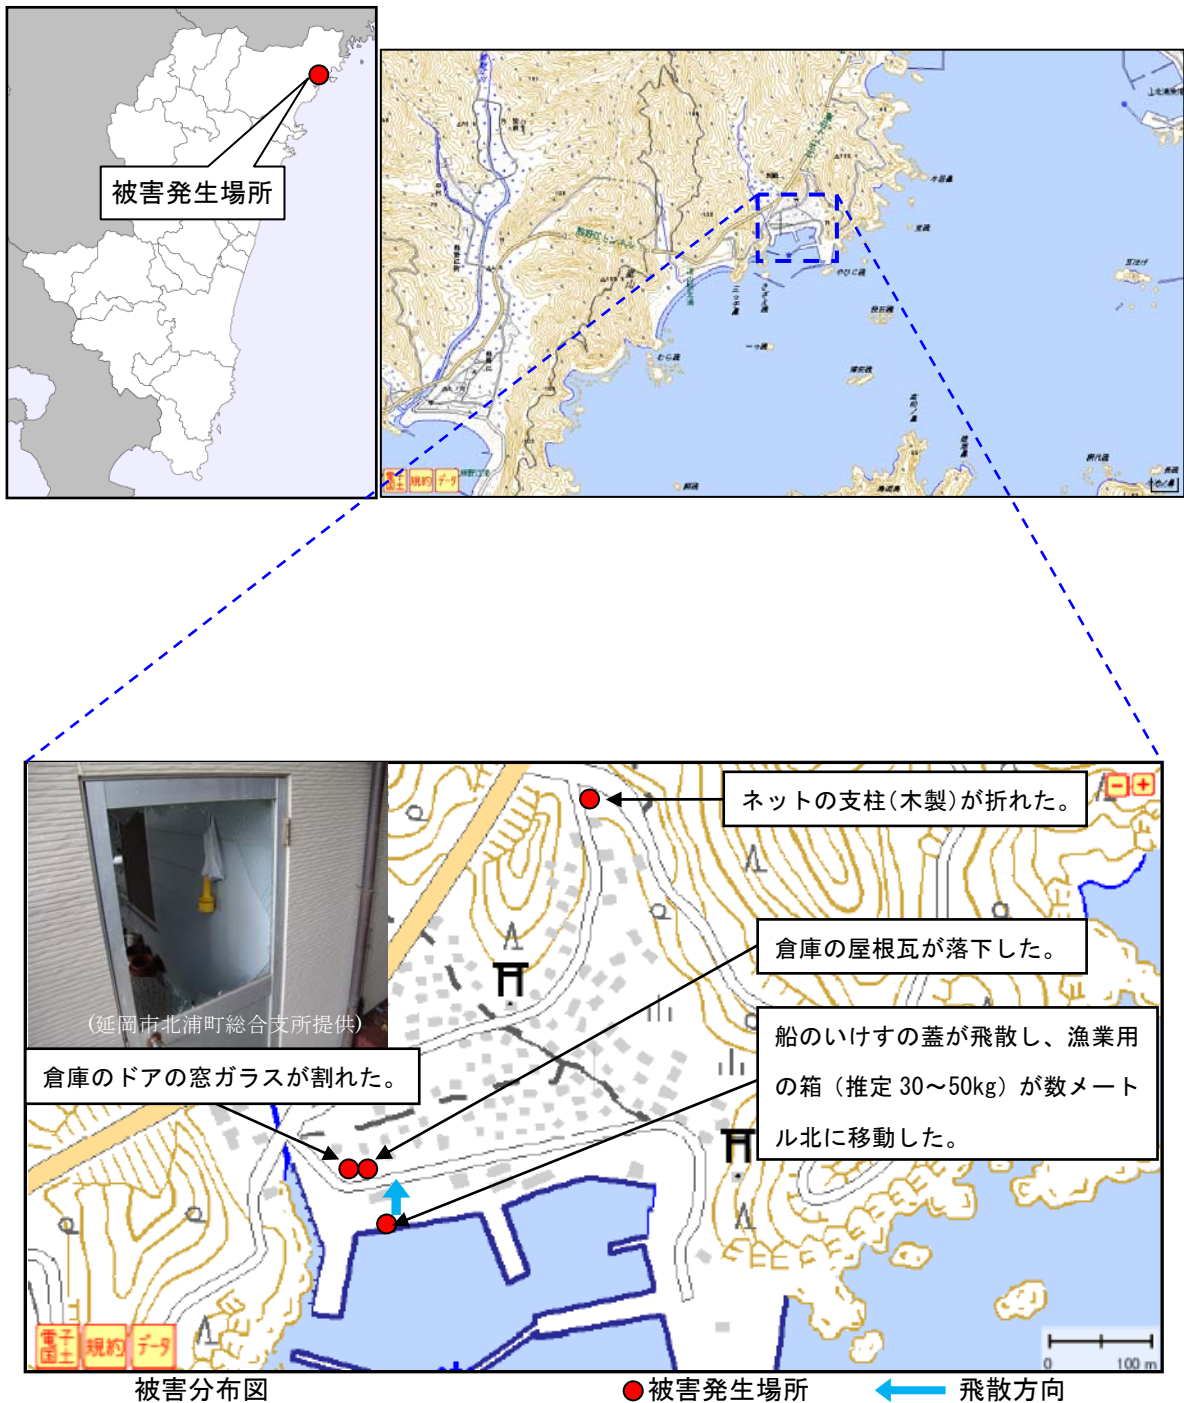
(1) 被害状況

- ① 倉庫の屋根瓦の落下があった。
- ② 倉庫の窓ガラスが風圧で割れたが、周辺の状況から F1 の可能性は低いとみられる。

現地調査の結果、竜巻による被害範囲は、長さ約 500m、幅約 70m であった。

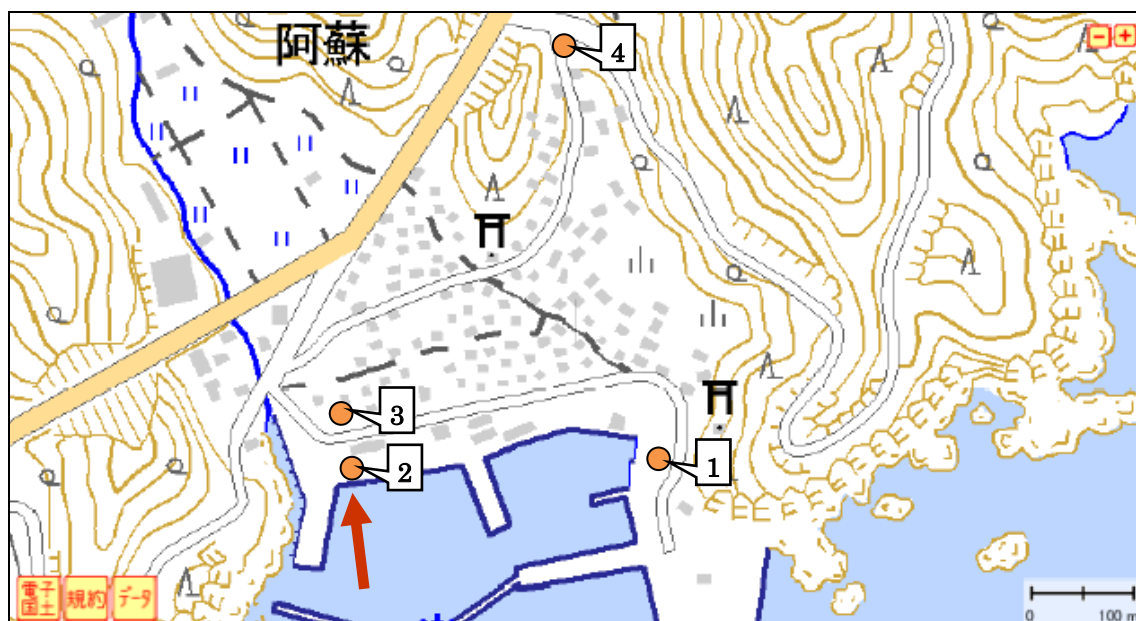
(2) 聞き取り状況

No1 (No は地図上の場所を示す)

- ・当日 07 時 30 分頃から港の東側で作業を行っていたところ、竜巻が港外から渦を巻いて港内に進んできた。海水を巻きあげながら港の岸壁に上がり、ゴミを巻き上げつつ倉庫の方向に進んでいった。

No2

- ・当日、倉庫の南側で作業を行っていた。07 時 40 分頃と思うが、海を見たら、港外にあった 3 つの渦巻きが港に入って 1 つになり、海水を巻きあげながら岸壁へ進んだ。岸壁ではゴミを巻き上げながら倉庫と倉庫の間を進んで行った。

No3

- ・07 時 25 分頃、激しい風の音がした。その後、家が「ふわっ」と持ちあがるような感じがあった。非常に怖かった。

No4

- ・07 時 35 分頃、南の方向に回るような風を見た。近くを通り、北に移動していった。ゴーという音がした。
