# 平成 23 年 10 月 21 日に高知県土佐清水市で発生 した突風について

## 現地調査報告書

平成 23 年 10 月 31 日  
高知地方気象台

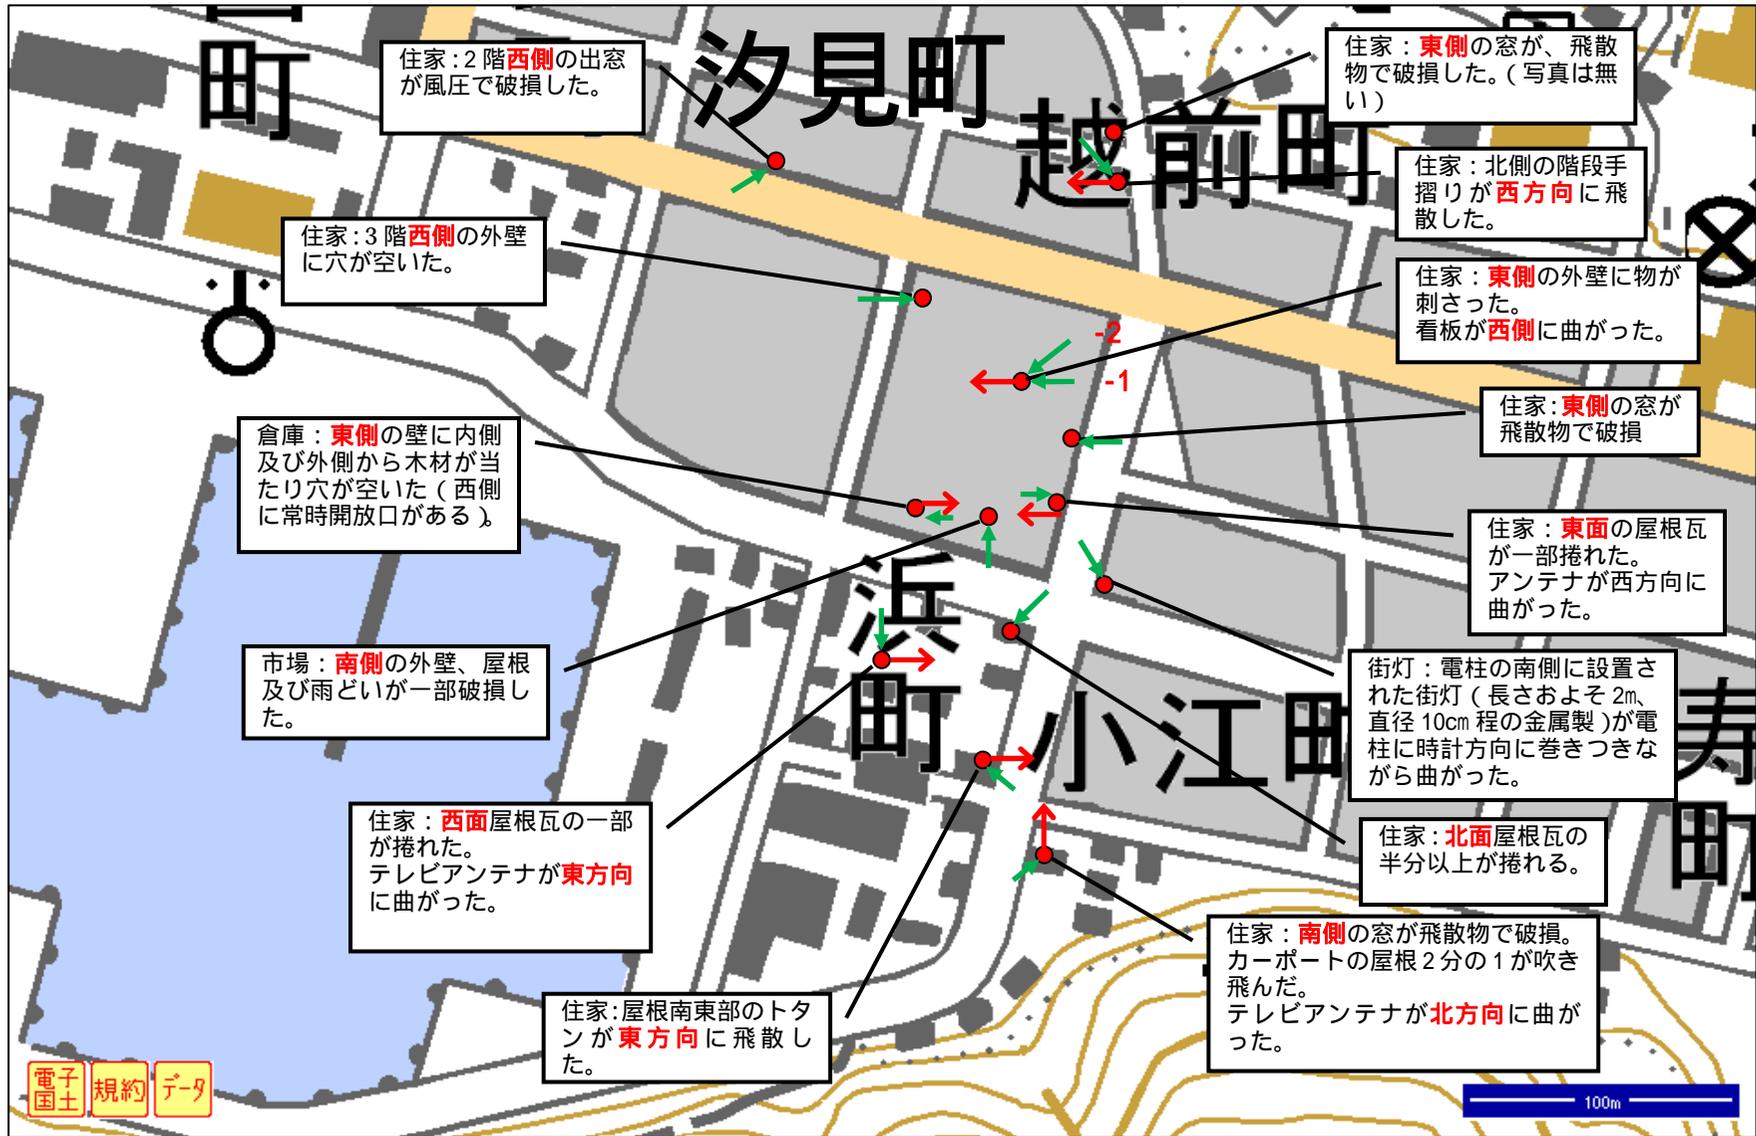
図3 被害発生分布図

被害の場所及びその状況を図3に示す。なお、凡例は以下のとおりである。

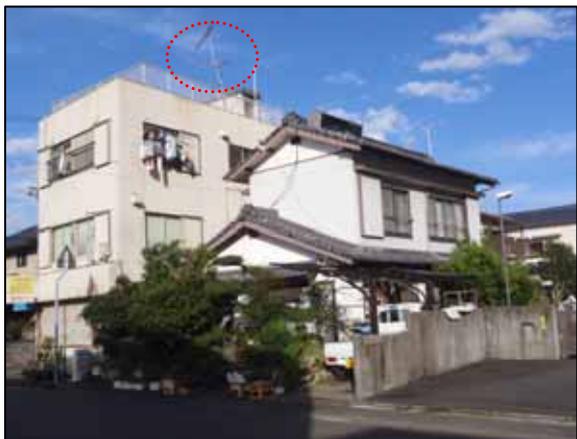
図 4-1 撮影場所  
アンテナが北方向に曲がっている。

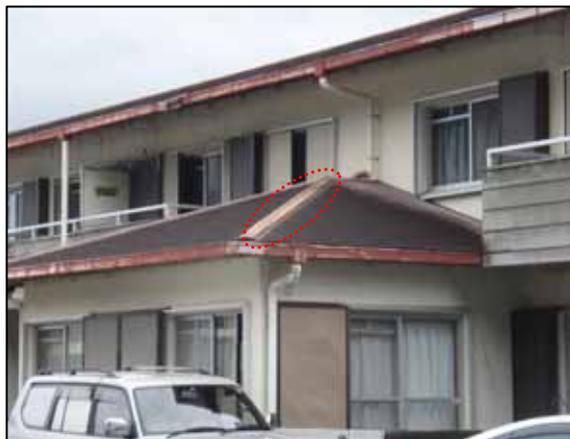
図 4-2 撮影場所 土佐清水市役所提供  
屋根のトタンがはがれ、東方向に飛散した。

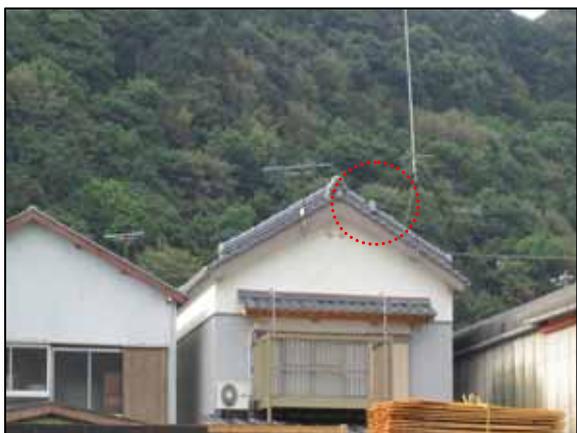
図 4-3 撮影場所 土佐清水市役所提供  
西面屋根瓦が捲れている。

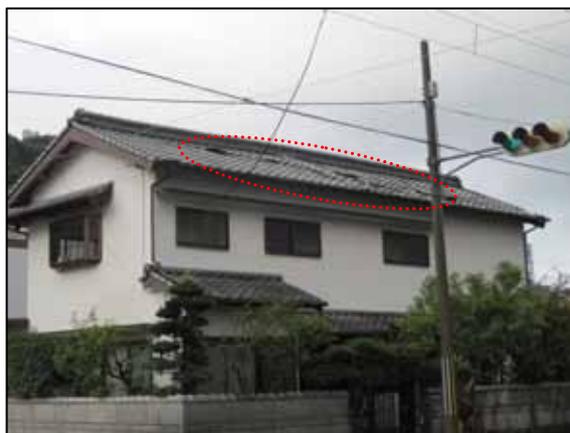
図 4-4 撮影場所 土佐清水市役所提供  
北面屋根瓦が捲れている。

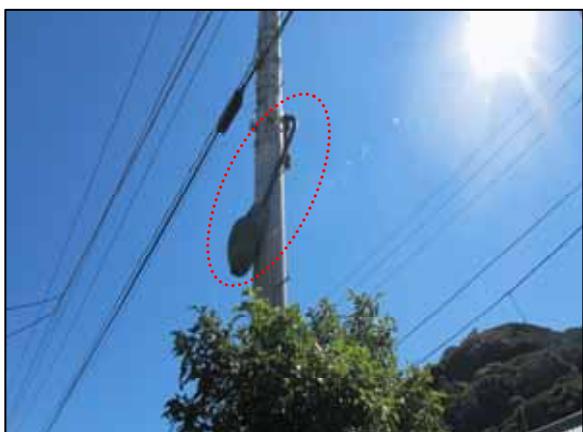
図 4-5 撮影場所  
電柱に設置された街灯部が時計回りに巻きついている。

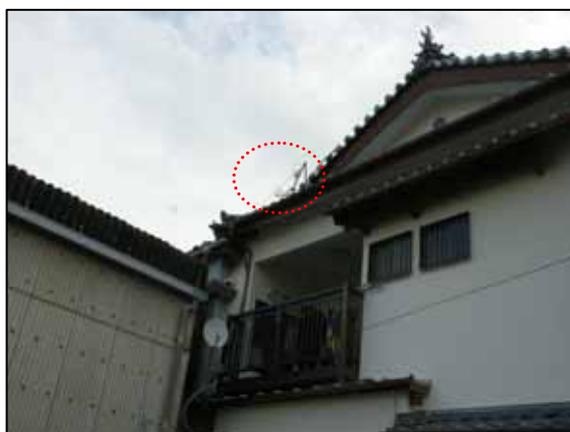
図 4-6 撮影場所 土佐清水市役所提供  
アンテナが西方向に曲がっている。

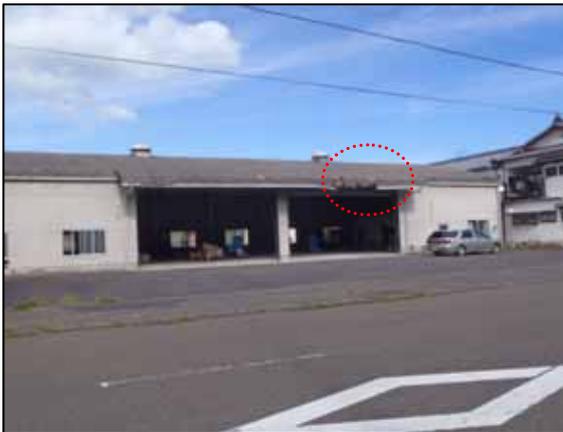
図 4-7 撮影場所  
南面屋根及び雨どいに木材が当たり、一部破損している。

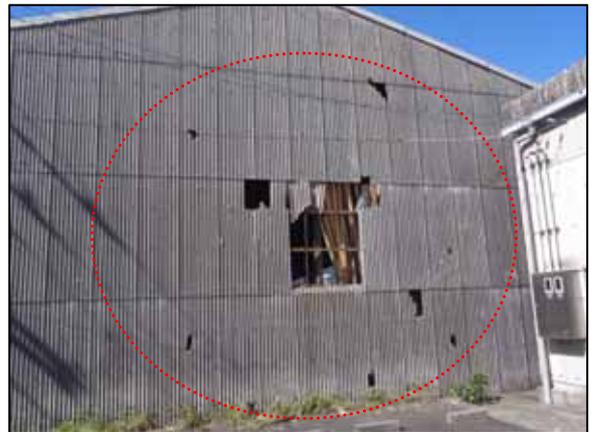
図 4-8 撮影場所  
倉庫内の木材が東側の壁を突き抜ける(西側に常時開放口がある)。外からの飛散物でも壁に穴が開く。

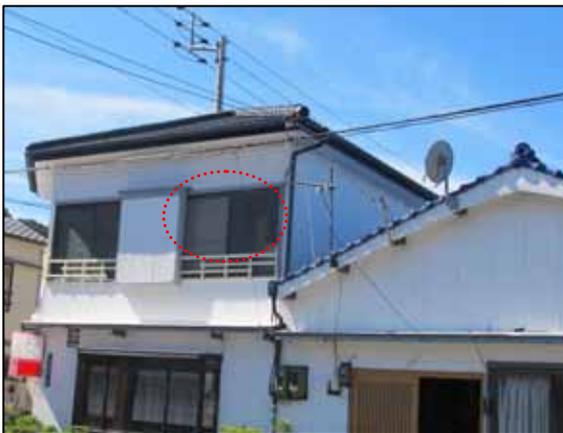
図 4-9 撮影場所  
2 階東側の窓ガラスが飛散物により破損した(修復済み)。

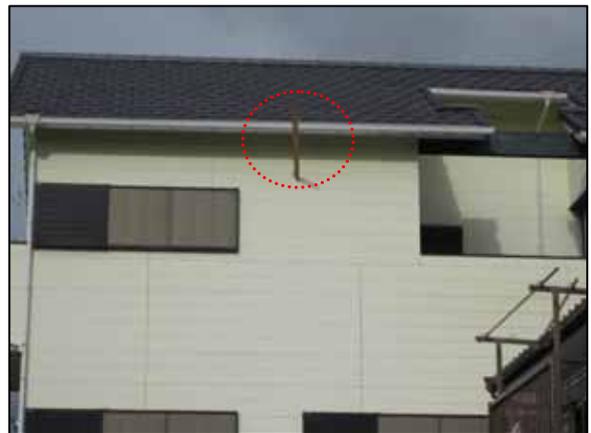
図 4-10-1 撮影場所 -1 土佐清水市役所提供  
3 階東側の外壁(モルタル)に木材が突き刺さっている。

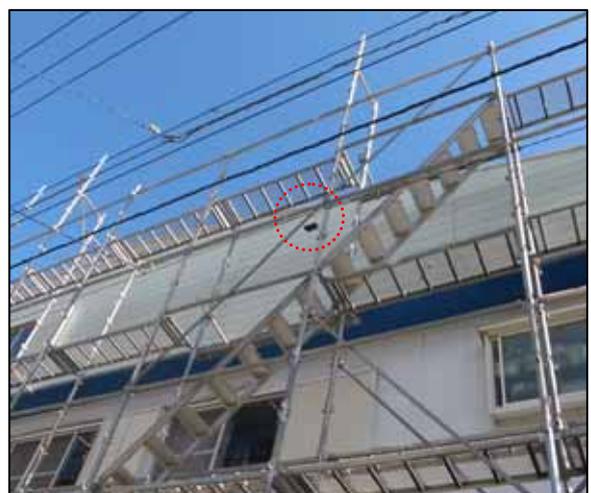
図 4-11 撮影場所  
3 階西側の外壁に穴が空いている。(足場は23日に設置)

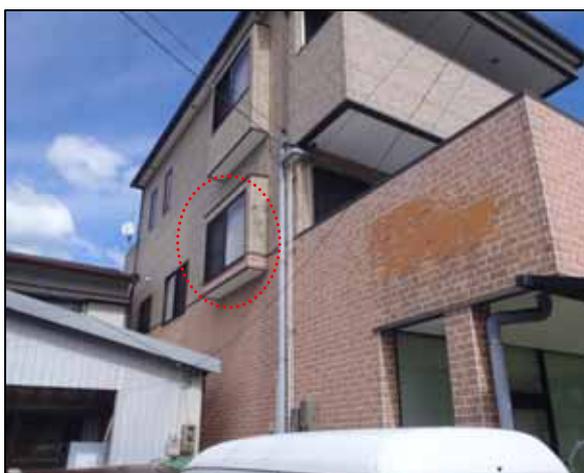
図 4-12 撮影場所  
2階西側の出窓ガラスが破損した（修復済み）。

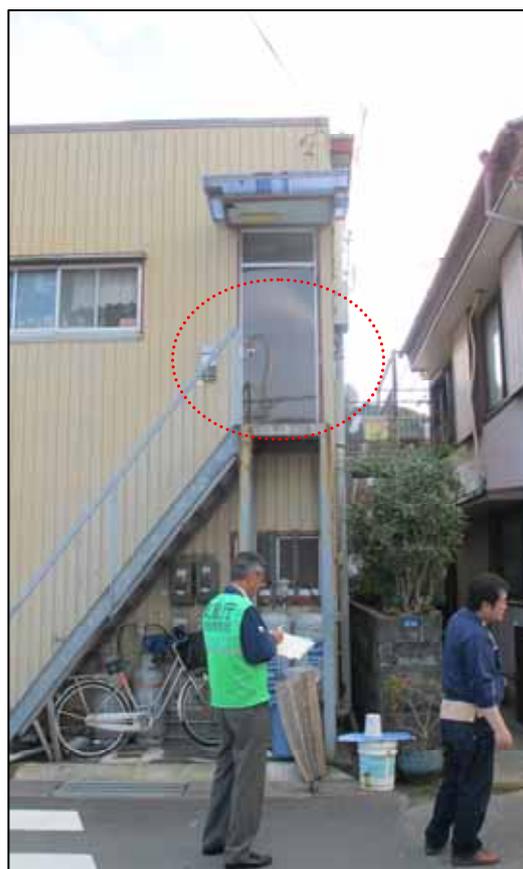
図 4-13 撮影場所  
北側階段の手すりの一部が西方向約 30m に飛散した。
