# 現地災害調査報告

平成 23 年 10 月 25 日に秋田県男鹿市で発生した突風について  
(気象庁機動調査班による現地調査の報告)

平成 23 年 11 月 8 日

秋 田 地 方 気 象 台

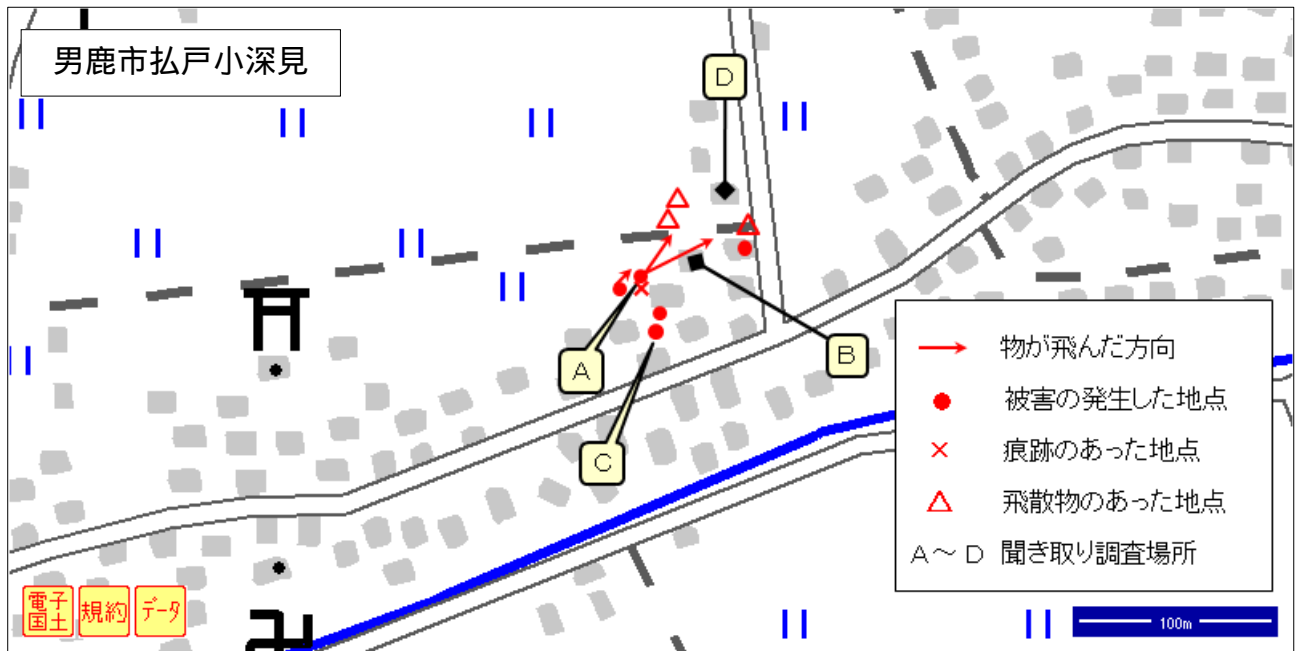
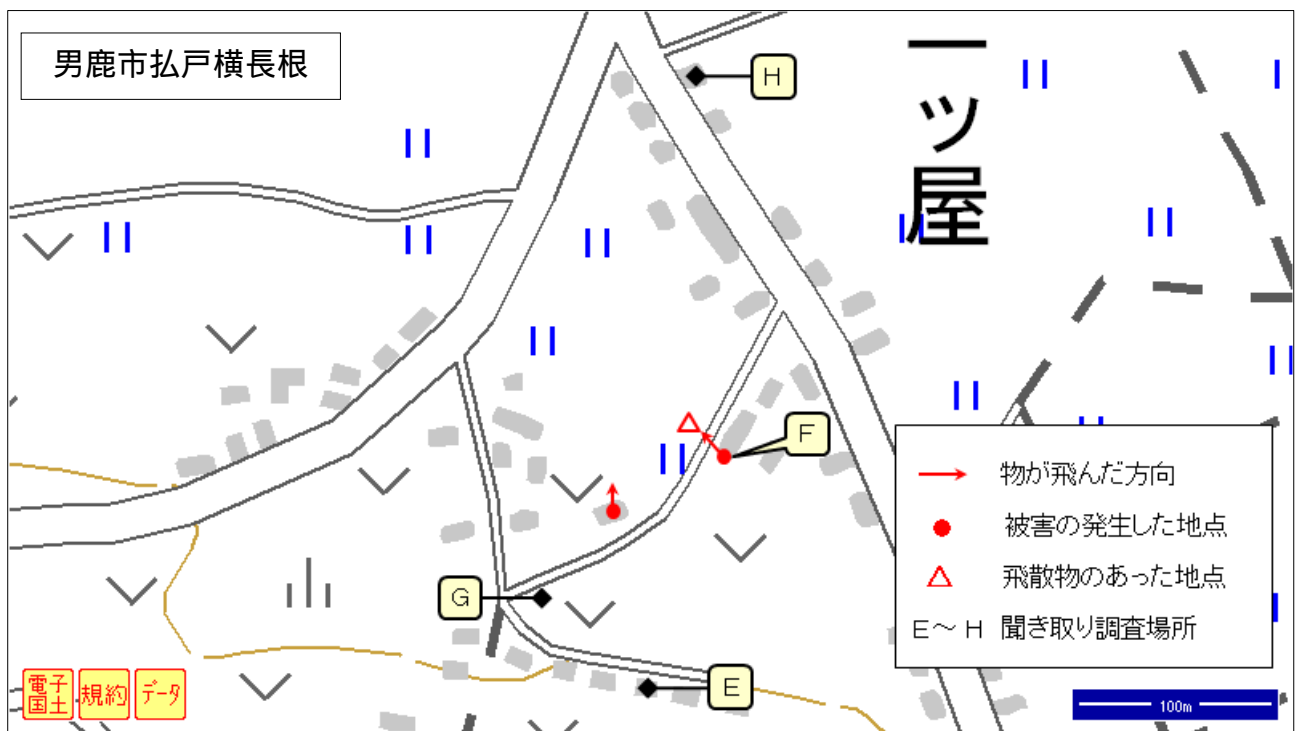
被害状況分布図

この突風による被害範囲は、幅約70m、長さ約0.9kmであった。

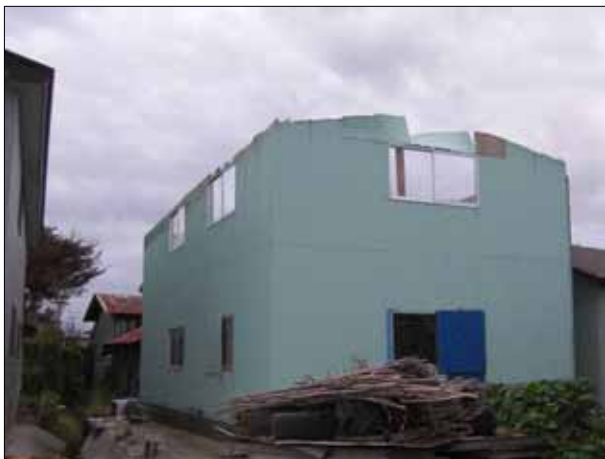
屋根が飛散した作業小屋  
(西北西から撮影)

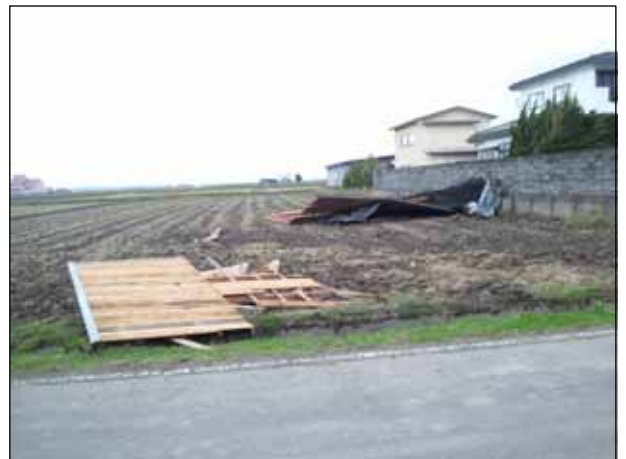
飛散した写真の作業小屋の屋根  
(南から撮影)

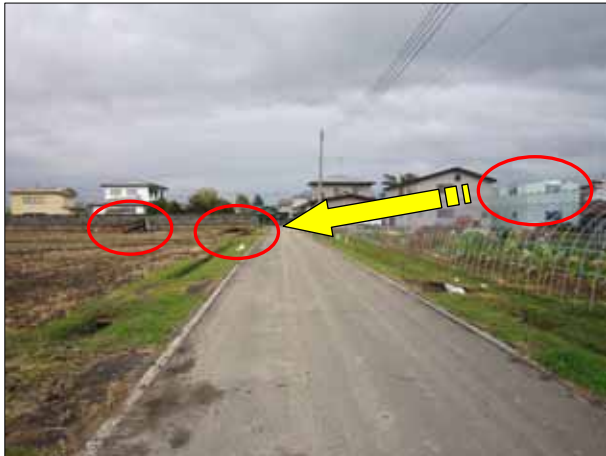
- ・10時過ぎ、家の中に居ると雨・風が強くなり、雷が鳴った。
- ・一瞬であったが強い風が吹いた。風の音はわからない。
- ・作業小屋の屋根(長さ10.8m 幅5.4m)が北北東方向に約50m先の水田に飛ばされていた。

作業小屋の屋根が北北東方向約 50m 先の  
水田に飛ばされた (西から撮影)

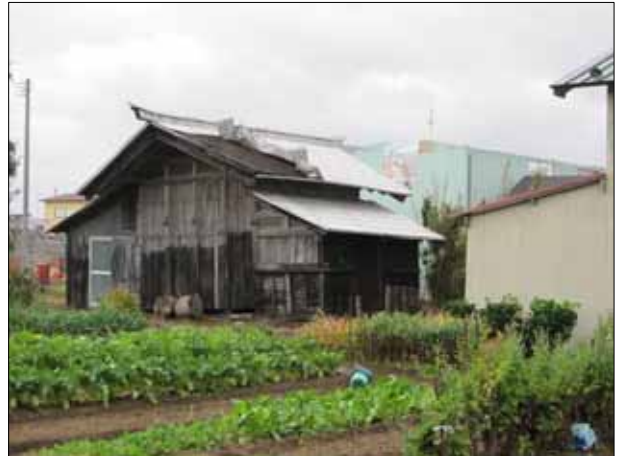
北東側に捲れ上がった物置小屋のトタン  
屋根 (南西から撮影)

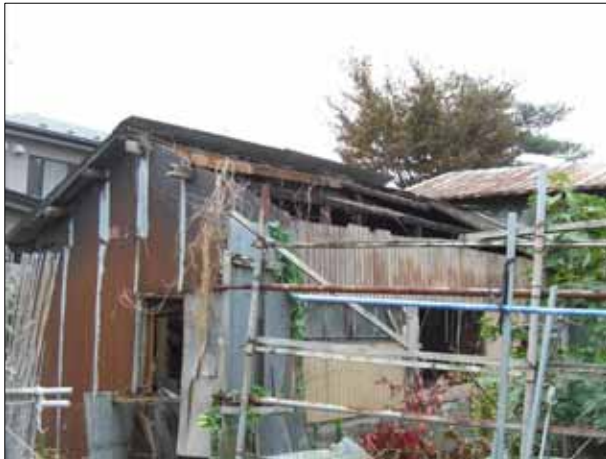
南面の屋根半分が飛散した物置小屋  
(南西から撮影)

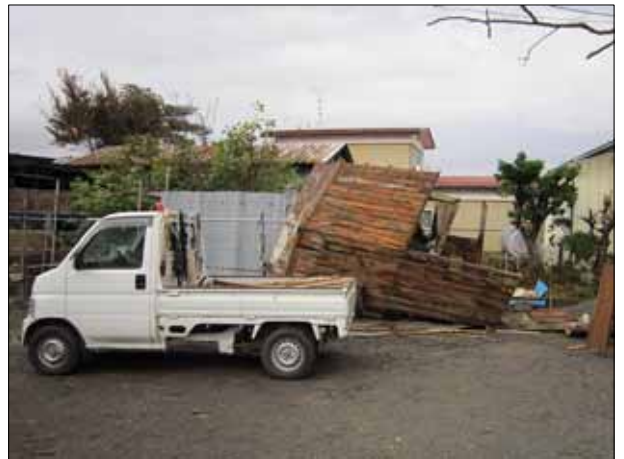
- ・時間はわからないが家の中に居たら、雨・風が強くなって来た。
- ・一瞬であったが強い風が吹いた。風の音はわからない。
- ・外に出てみると木造の物置小屋が倒れていた。(倒壊方向は不明)

倒壊した物置小屋 (倒壊方向不明)  
(西から撮影)

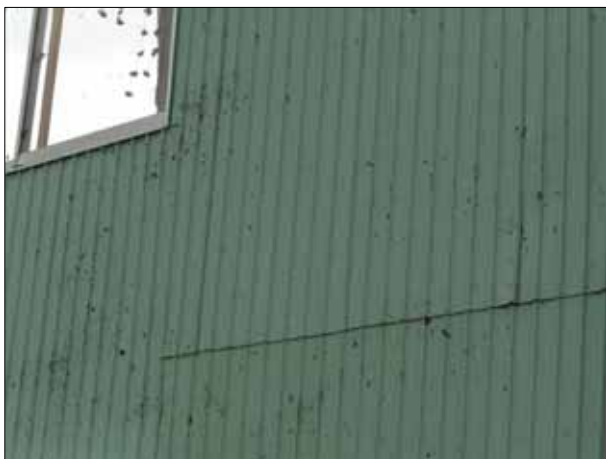
- ・被害の発生時刻に被害地付近を活発な積乱雲が通過中であった。
- ・複数の壁面に泥の付着があった。
- ・激しい風は1分程度という証言が複数あった。

作業小屋の南壁面に付着した泥  
(南東から撮影)

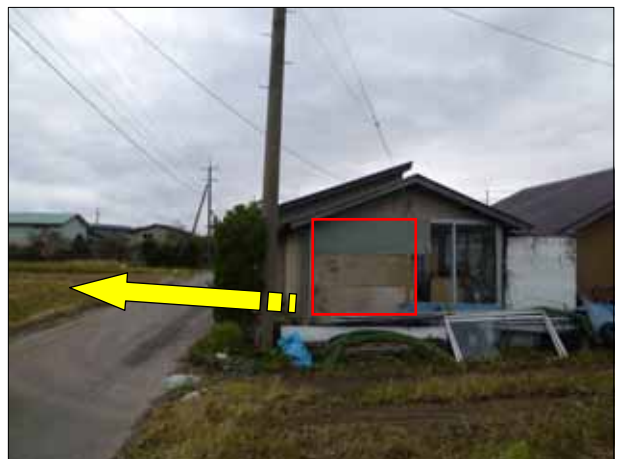
- ・午前中は不在であった。
- ・物置小屋のガラス窓2枚が破損し、うち1枚が北西方向に約15m位先の畑に飛ばされていた。

物置小屋のガラス窓が北西方向へ  
約 15m 先の水田に飛ばされた  
(南西から撮影)
