# 災害現地調査報告

平成23年11月18日に鹿児島県徳之島町で発生した  
突風について

平成23年11月28日  
(平成23年12月28日更新)

鹿児島地方気象台・名瀬測候所

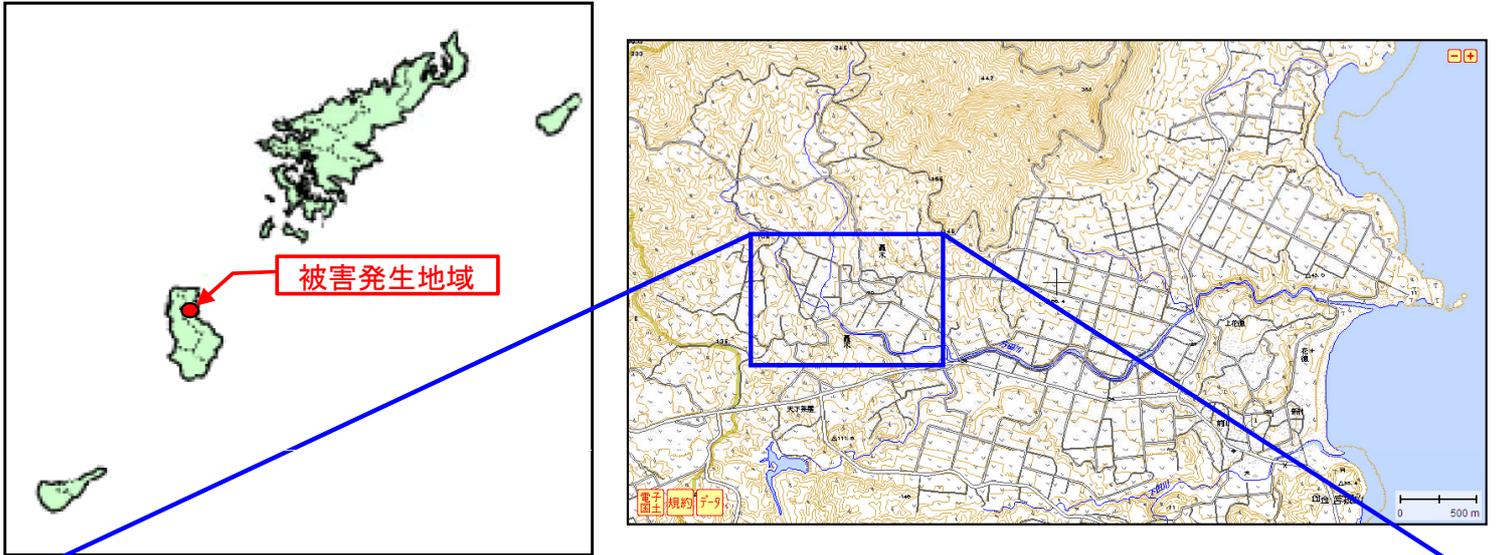
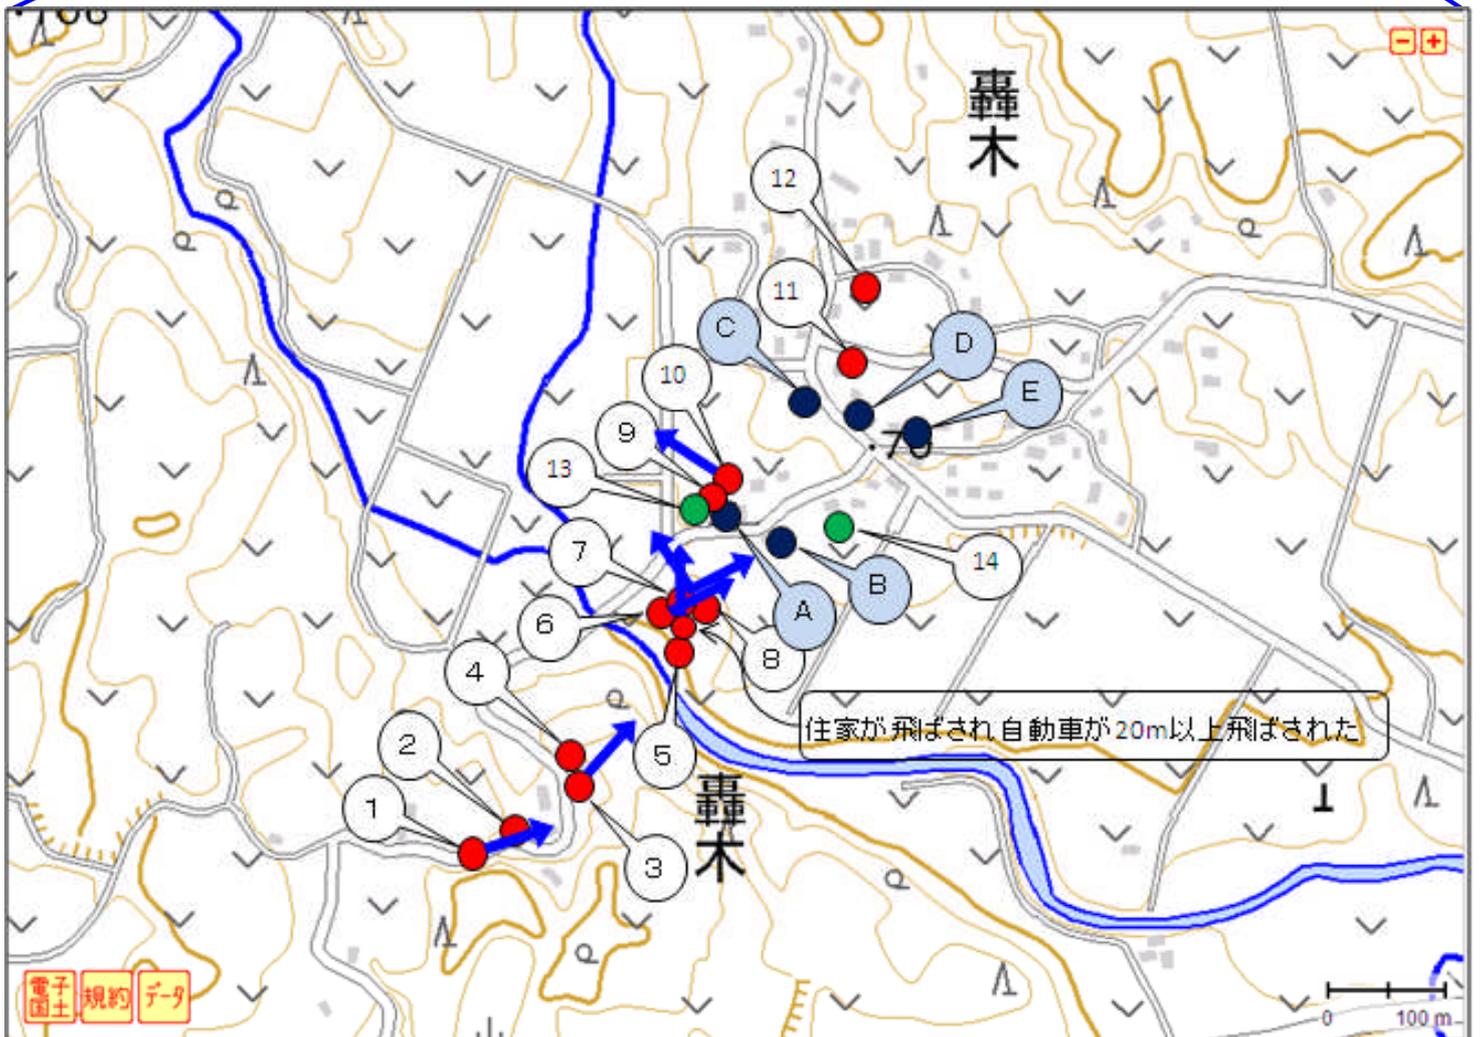
現地調査の結果、被害範囲は長さ約600m、幅約100mであった。

●被害発生場所 ●飛散物 ●聞き取り ← 飛散又は倒壊方向 数字は写真番号、英文字は聞き取りと対応

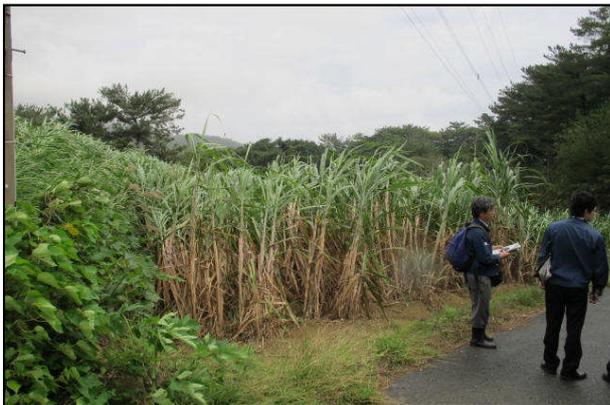
① さとうきびが倒れる(撮影方向:東側)

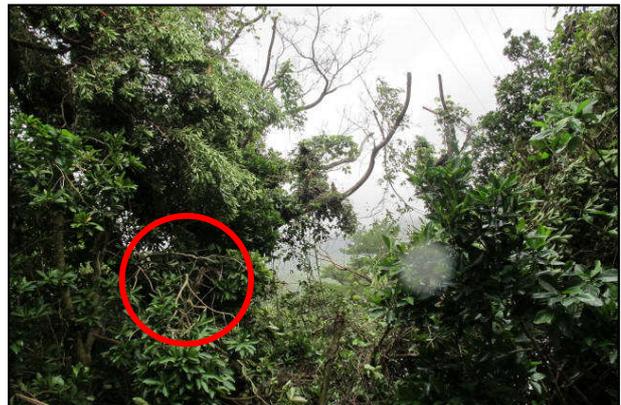
② 樹木の枝が折れる(撮影方向:南東側)

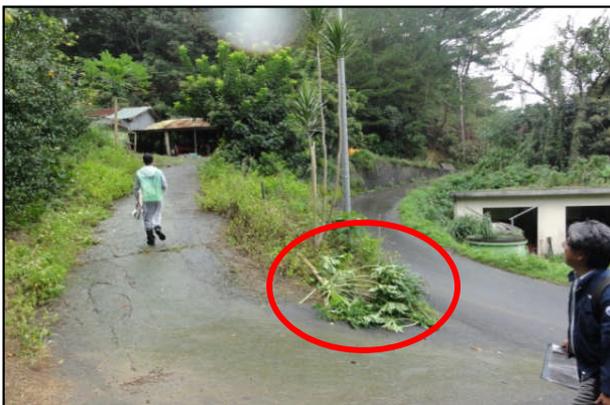
③ 樹木が折れる(撮影方向:南西側)

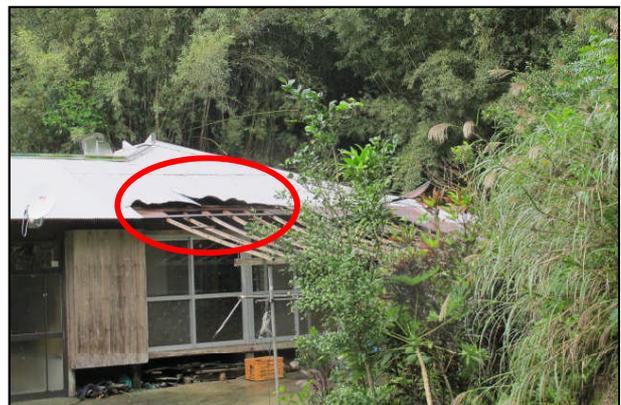
④ 家屋のトタンのめくれ(撮影方向:北東側)

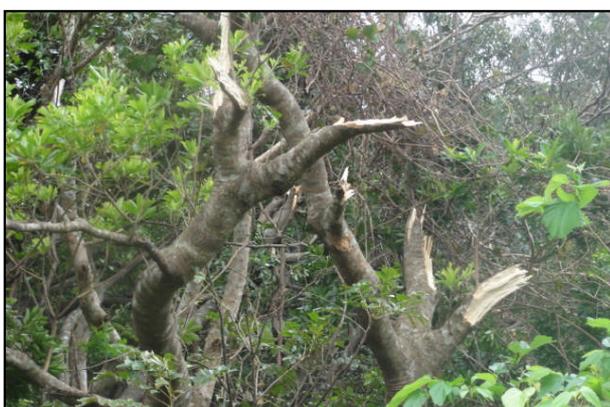
⑤ 樹木の幹が折れる(撮影方向:南側)

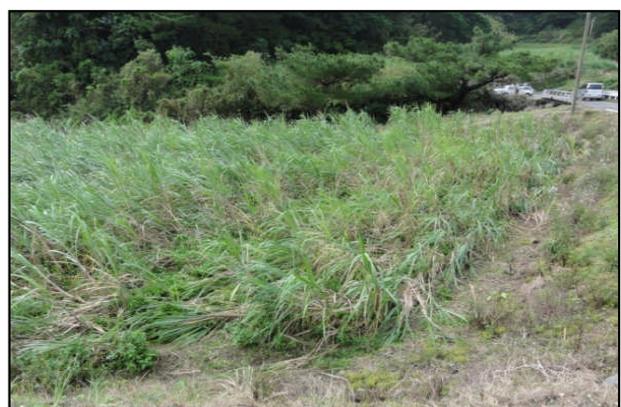
⑥ さとうきびが倒れる(撮影方向:北側)

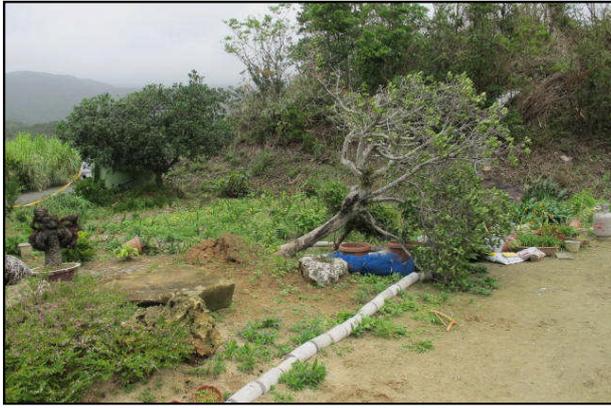
⑦樹木が倒れる(撮影方向:北側)

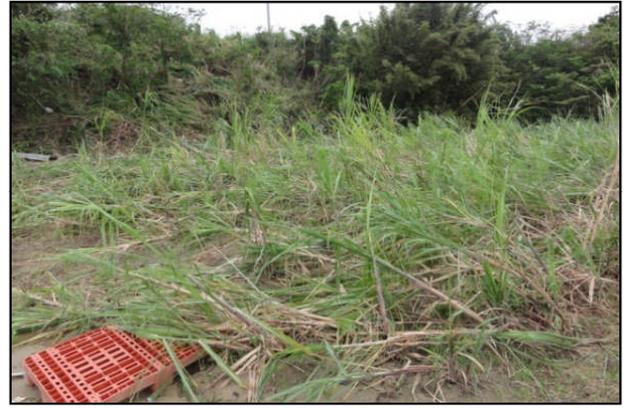
⑧さとうきびが倒れる(撮影方向:北東側)

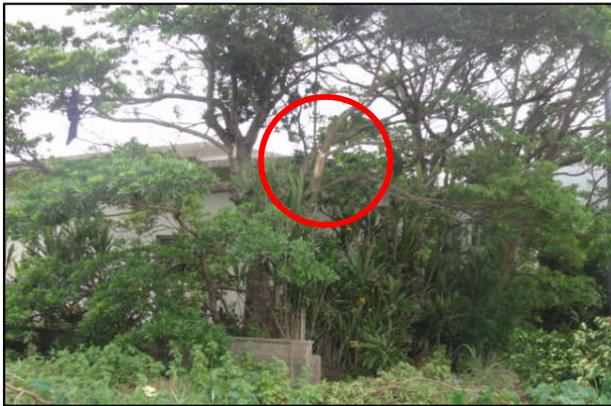
⑨樹木の枝が折れる(撮影方向:南東側)

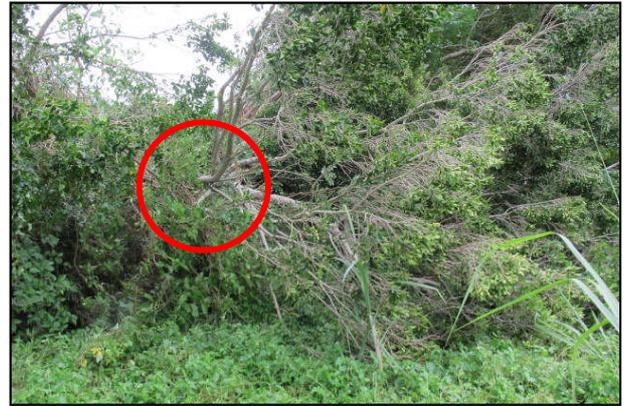
⑩樹木の幹が折れる(撮影方向:南側)

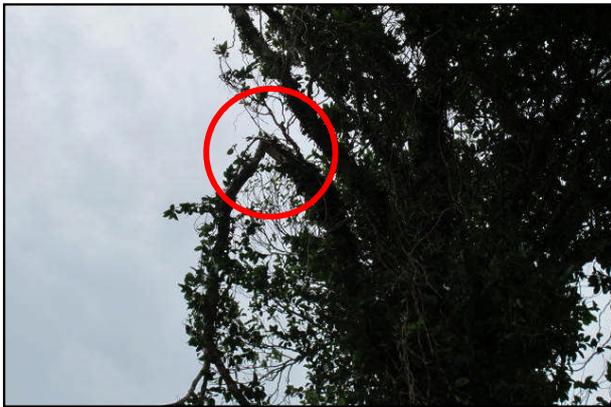
⑪樹木の枝が折れる(撮影方向:南側)

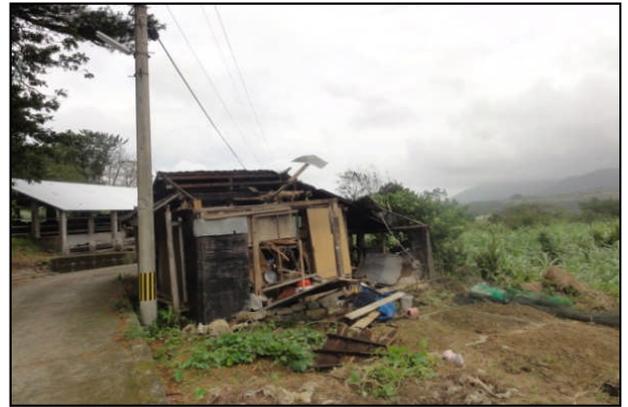
⑫非住家のトタン屋根飛散(撮影方向:東側)

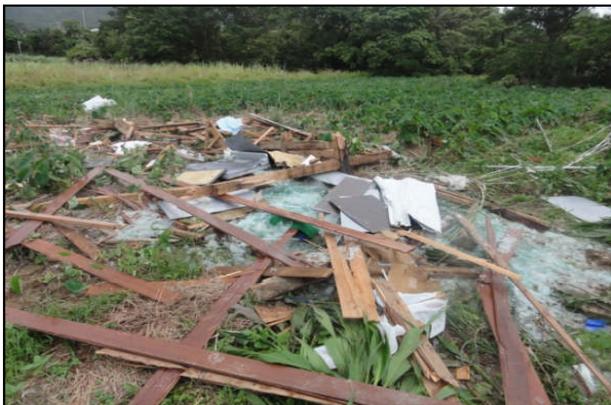
⑬全壊家屋の飛散物(撮影方向:北東側)

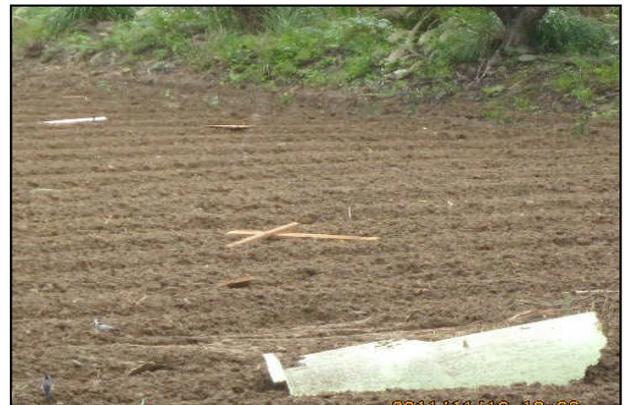
⑭全壊家屋の飛散物(撮影方向:南東側)
