平成 24 年 2 月 1 日に
島根県出雲市で発生した突風について

現地調査報告書

平成 24 年 2 月 27 日

松江地方気象台

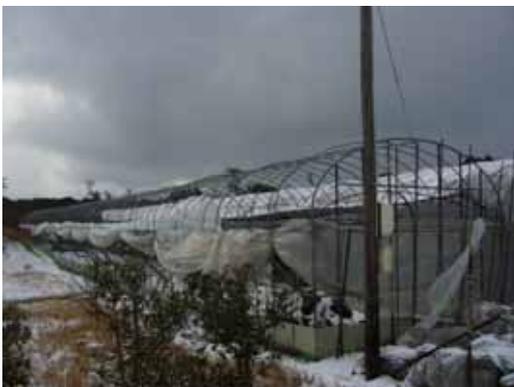
写真 ピニールハウスのめくれ・一部基礎のずれ

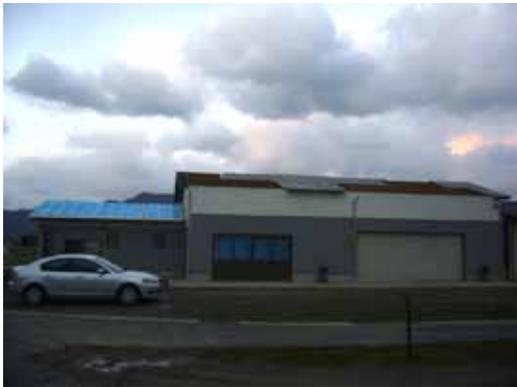
写真 倉庫スレート屋根が一部飛散

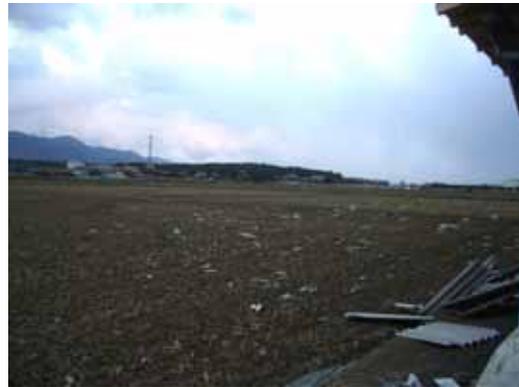
写真 飛散した屋根の破片

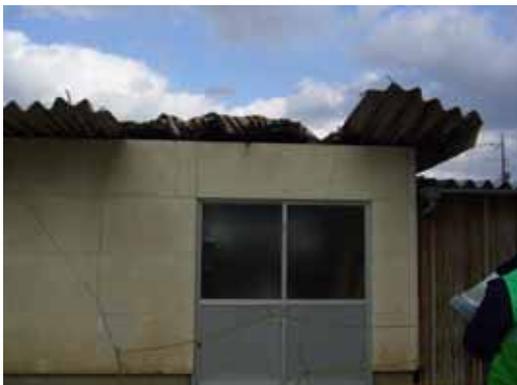
写真 倉庫トタン屋根の一部めくれ

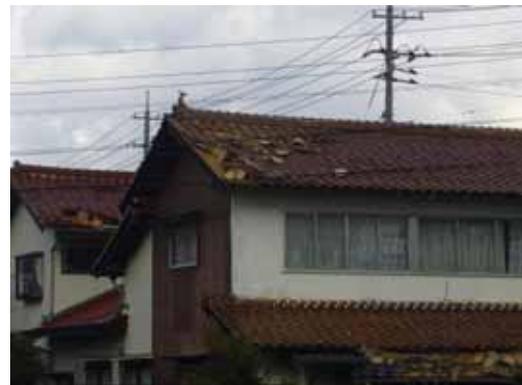
写真 住家南西側の瓦のめくれ

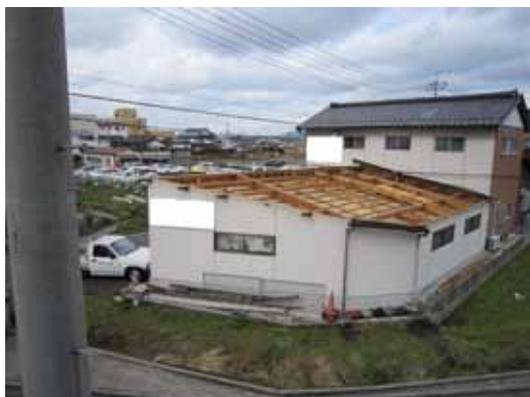
写真 事務所トタン屋根が飛散

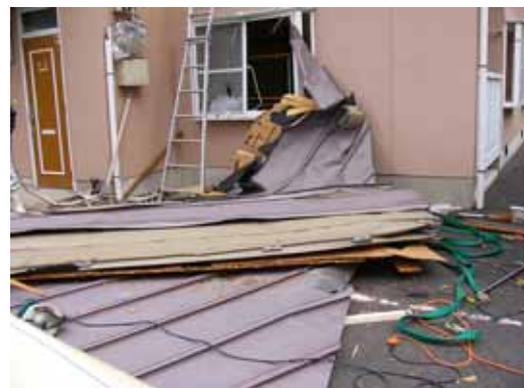
写真 飛散した屋根による集合住宅の被害

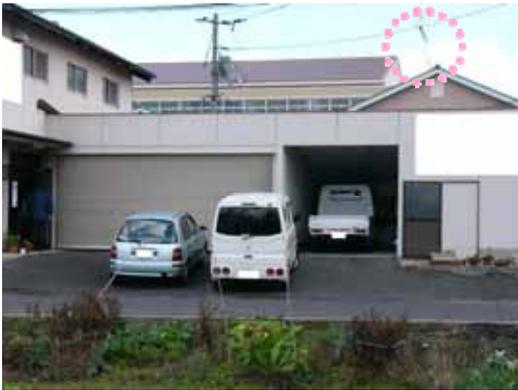
写真 集合住宅のアンテナが東北東へ傾く

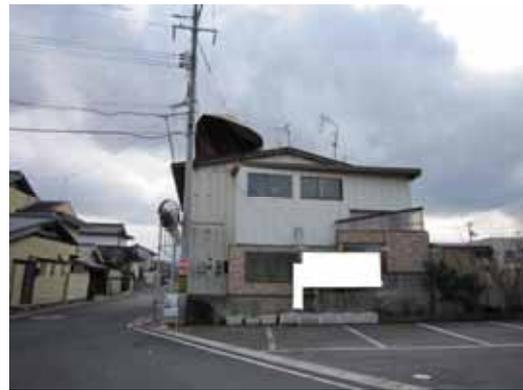
写真 集合住宅トタン屋根の東側へのめくれ

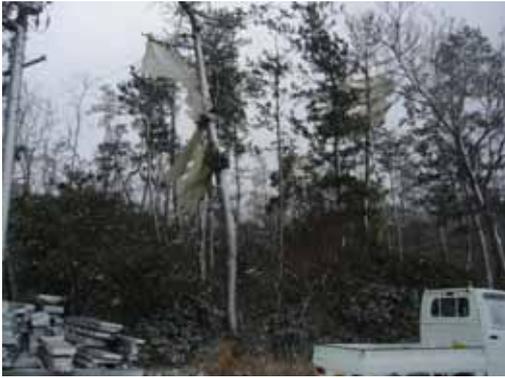
写真 ビニールハウスのビニールが飛散し
樹木に付着

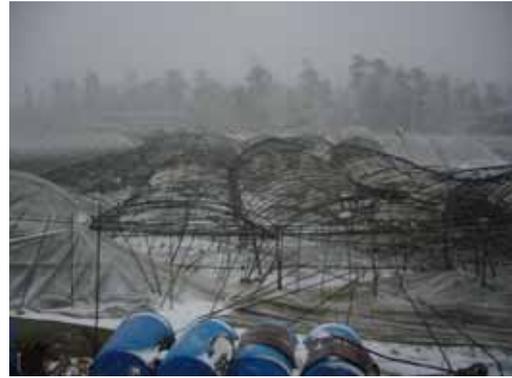
- ・ビニールハウスの倒壊があったが、周囲の状況から F1 の可能性は低いと考えられる。

写真 ビニールハウスが倒壊
