# 現地災害調査報告

平成 24 年 2 月 18 日に秋田県山本郡八峰町と能代市で発生した突風について  
(気象庁機動調査班による現地調査の報告)

平成 24 年 3 月 9 日

秋 田 地 方 気 象 台

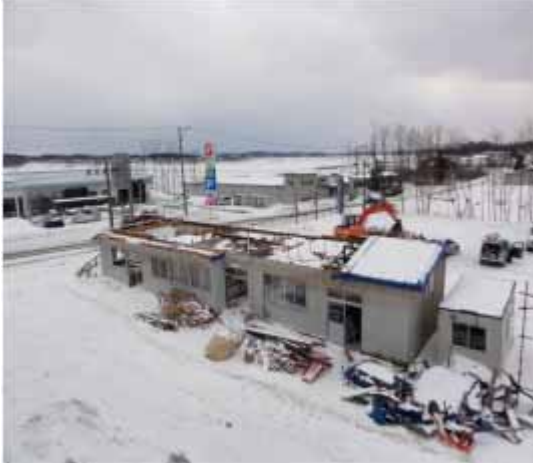
- ・非住家(事務所)のトタン屋根の飛散がみられた。
- ・プレハブ小屋の移動があった。

- ・ 被害の連絡を受け、7 時頃、現場で状況を確認した。
- ・ 事務所の屋根の大部分が北東方向へ飛散していた。
- ・ プレハブ小屋が北東方向に飛ばされ移動していた。

トタン屋根が飛散した事務所  
(北西から撮影)

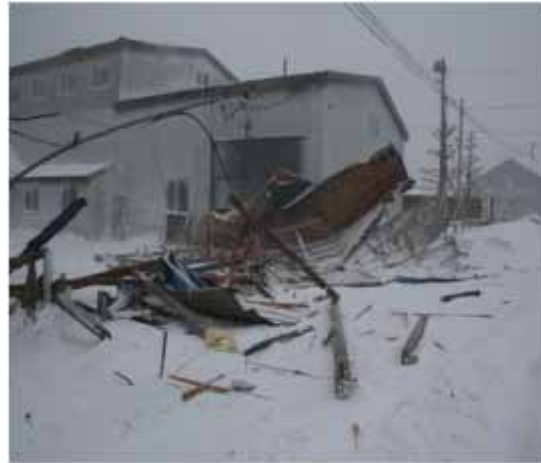
北東方向に飛散したトタン屋根  
(西村土建株式会社提供：南東から撮影)

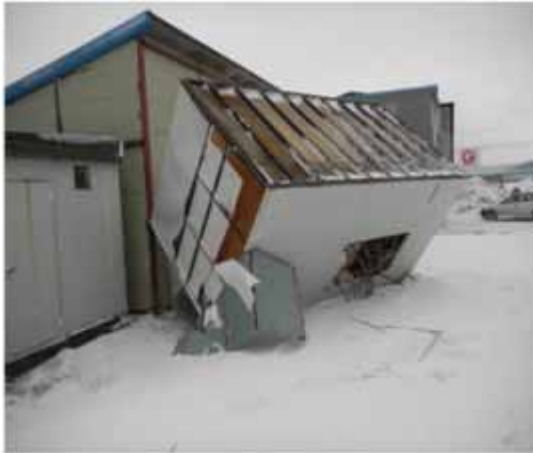
北東方向に飛ばされたプレハブ小屋  
(八峰消防署提供：西から撮影)

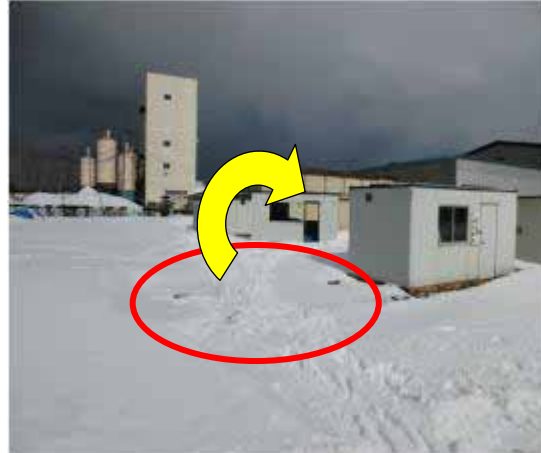
北東方向に飛ばされたプレハブ小屋  
(南西から撮影)

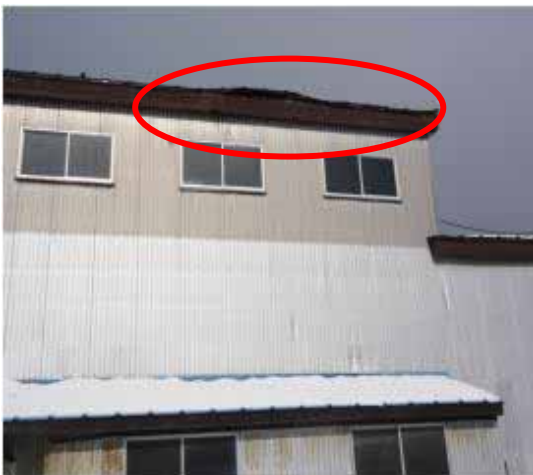
北側に捲れ上がったトタン屋根  
(南から撮影)

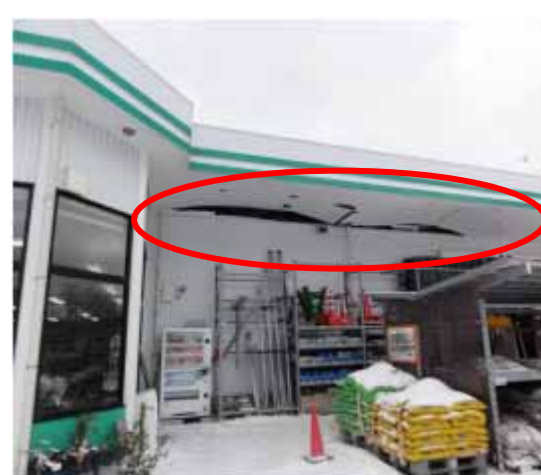
- ・ 7 時 40 分頃、店に出勤し被害に気付いた。
- ・ 店舗西面の軒下大平板（長さ 18.2m 幅 2.7m）が破損していた。
- ・ 店舗西面の商品棚屋根（長さ 5.2m 幅 1.8m）が破損していた。

軒下大平板が破損した店舗  
(西から撮影)

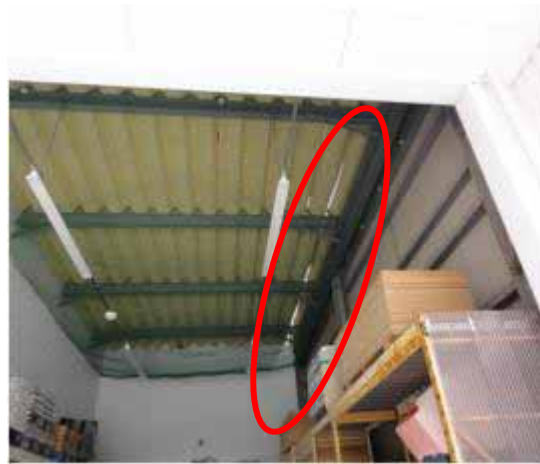
屋根が破損した店舗  
(西から撮影)

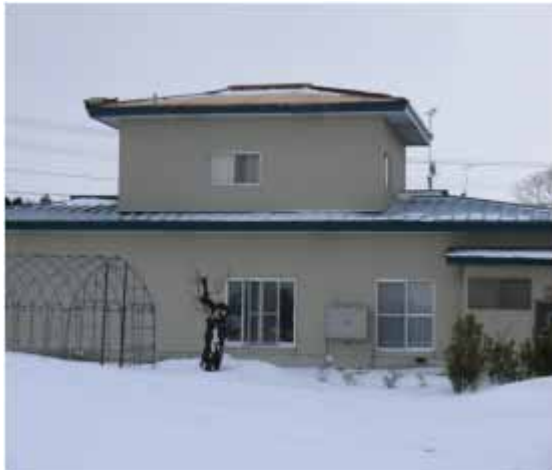
- ・住家のトタン屋根の飛散がみられた。

- ・外に出てみると作業小屋の扉が1枚（高さ約1.8m、幅約1m）破損し、外壁のトタンの一部（長さ約2m 幅約1m）が飛散していた。
- ・自宅2階のトタン屋根が飛散し、一部が南方向約25m先の電線に引っ掛かっていた。
- ・自宅北側の外壁（1階、2階）と、自宅脇作業小屋の東面に雪塊が付着していた。
- ・自宅北側にある梅の木（直径約50cm）の枝1本（直径約10～20cm）が折れ、南東方向に約15m飛散していた。

屋根のトタンが飛散した住家  
(北から撮影)

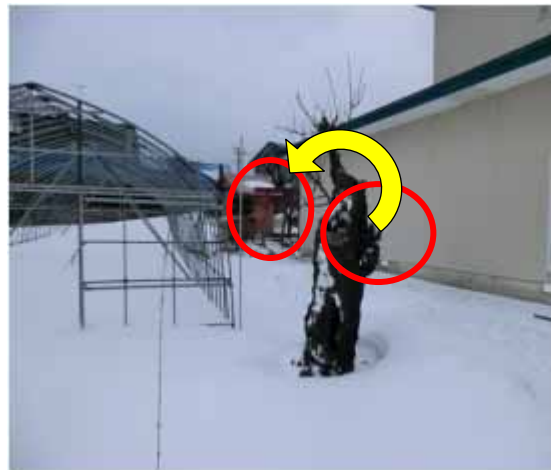
南東方向に枝が飛ばされた梅の木  
(北西から撮影)

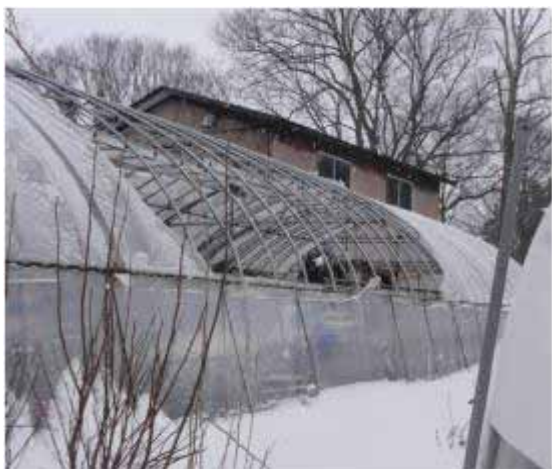
- ・自宅で睡眠中、風の音で目が覚めた。ゴーという音が近づいてきて、遠ざかっていった。6時前後だったと思う。雷は鳴っていなかった。
- ・自宅を見回ったところ、自宅裏の南東側にあるビニールハウスのビニールが破れていた。
- ・ビニールハウス付近に、D地点宅のトタン屋根の破片（長さ1m 幅20cm）が落ちていた。

破損したビニールハウス  
(西から撮影)
