平成 24 年 6 月 2 日に発生した突風について

奈良県（生駒郡斑鳩町）現地調査報告書

平成 24 年 8 月 31 日

奈良地方気象台

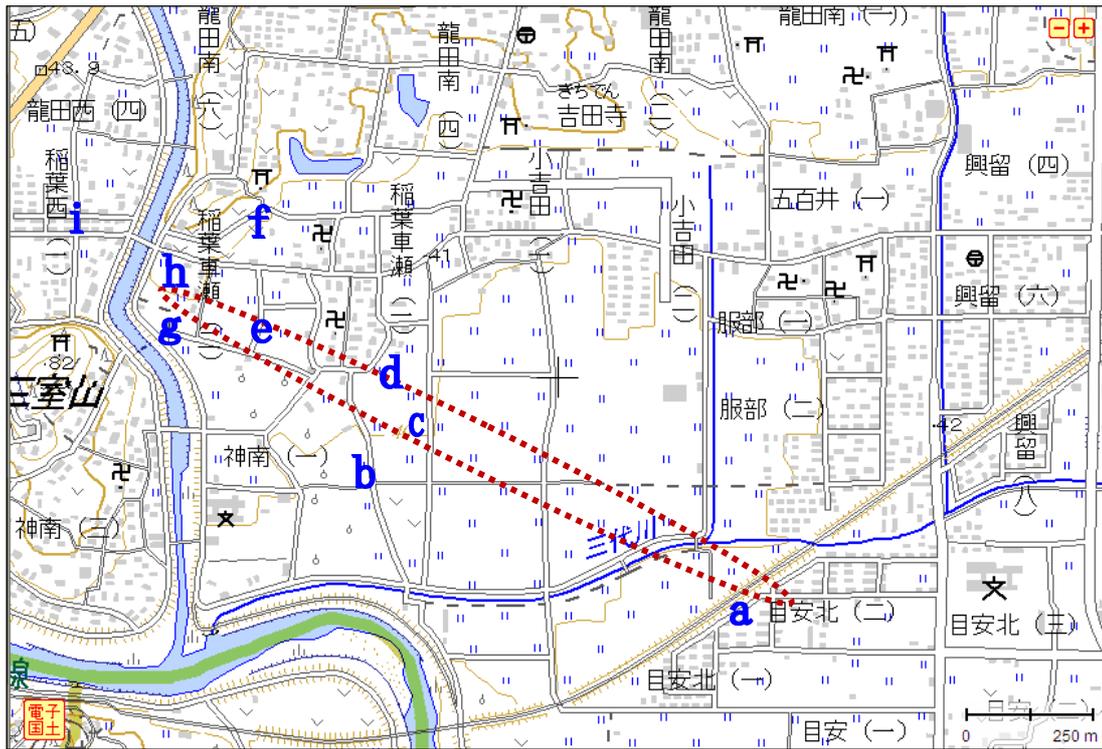
図 2 奈良県生駒郡斑鳩町の聞き取り調査場所

聞き取り調査を行った地点を図 2 に示す。聞き取った内容は次のとおりである。

東の方角に接地した竜巻を見た。北西方向に移動していた。黒い雲が広がってきて、その後渦が突然見えた。飛散物などが回転しながら巻き上げられている様子が見えた。

15時30分頃に東南東の方角に、接地した竜巻を見た。北西方向に移動しすぐに消滅した。その後、強い雨がいった。

- 地点 c
外にいて、突然風に巻き上げられそうになり、自家用車（普通車）にしがみついた。雷が鳴り、突然風が強く吹いた。竜巻は見えない。
- 地点 d
南の方角に飛散物を巻き上げながら北西方向に移動している渦を見た。ゴーという音や何かにぶつかった音が聞こえた。
- 地点 e
風の音で気づき、同時にわれるような音がした。耳の異常や気温の変化はなかった。強い雨が降り、雷があった。ひょうはなかった。
- 地点 f
南西の方角に竜巻が飛散物を巻き上げながら北西方向に移動していくのが見えた。
- 地点 g
南東の方角に接地した竜巻が北西方向に移動し林と林の間（約80m）を通過していったのを見た。西側の堤防付近で急に竜巻が小さくなって消滅した。雷が鳴り、気温は下がった。ゴーという音と風はほとんど同時だった。数枚のトタン板が巻き上げられた。
- 地点 h
ビニールハウスの基礎が浮き上がり、ビニールが飛散した。東よりの風から急に回転性の風が変わった。
- 地点 i
15時30分から16時の間に、南東の方角に塵や飛散物が渦を巻いているものが北西に移動しているのを見た。風と音はほとんど同時でビューという感じだった。砂嵐のようで、目が開けられなかった。砂嵐は回転しながら上空を抜けていく感じだった。

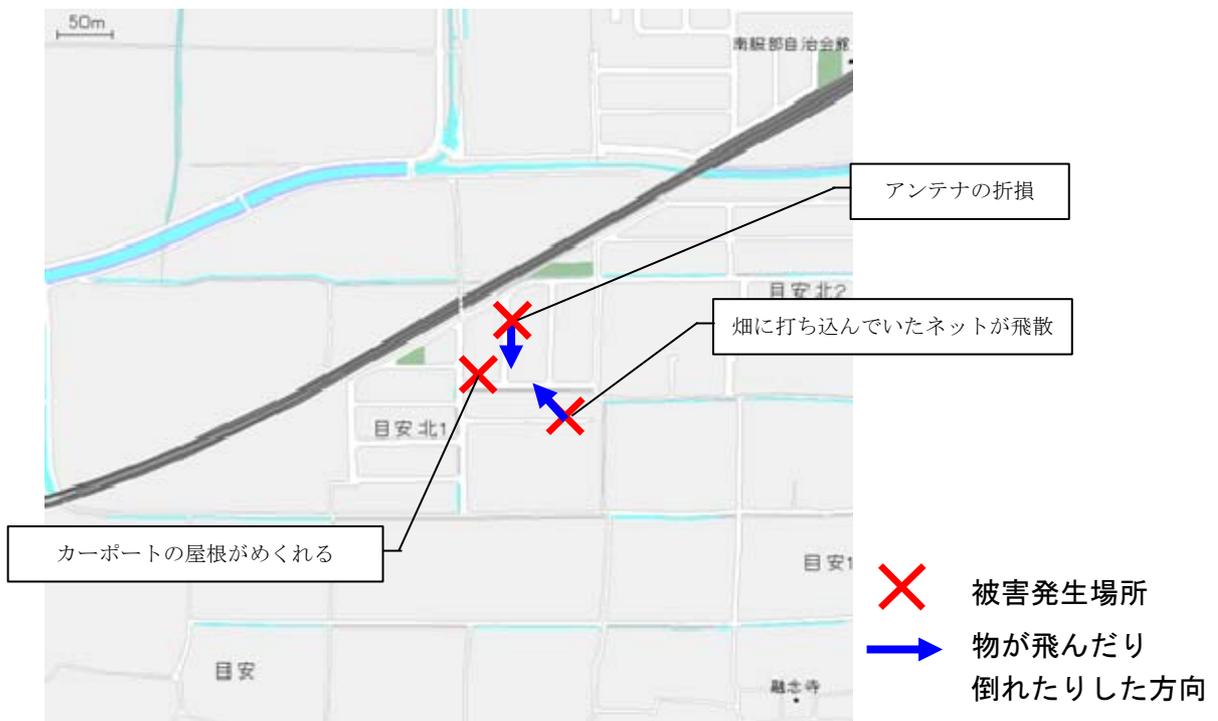
図4 斑鳩町目安北付近の被害分布図（図3の1の場所）

- ・住家の屋根瓦のめくれがあった。
- ・アンテナの折損があった。
- ・非住家の屋根の一部飛散があった。

この竜巻による被害は、生駒郡斑鳩町目安北付近から稲葉車瀬 2 丁目にかけての長さ約 1.2km、幅約 80m の範囲であった。
