平成24年6月5日に沖縄県島尻郡 南大東村で発生した突風について

(現地調査結果報告)

平成24年7月6日

南大東島地方气象台

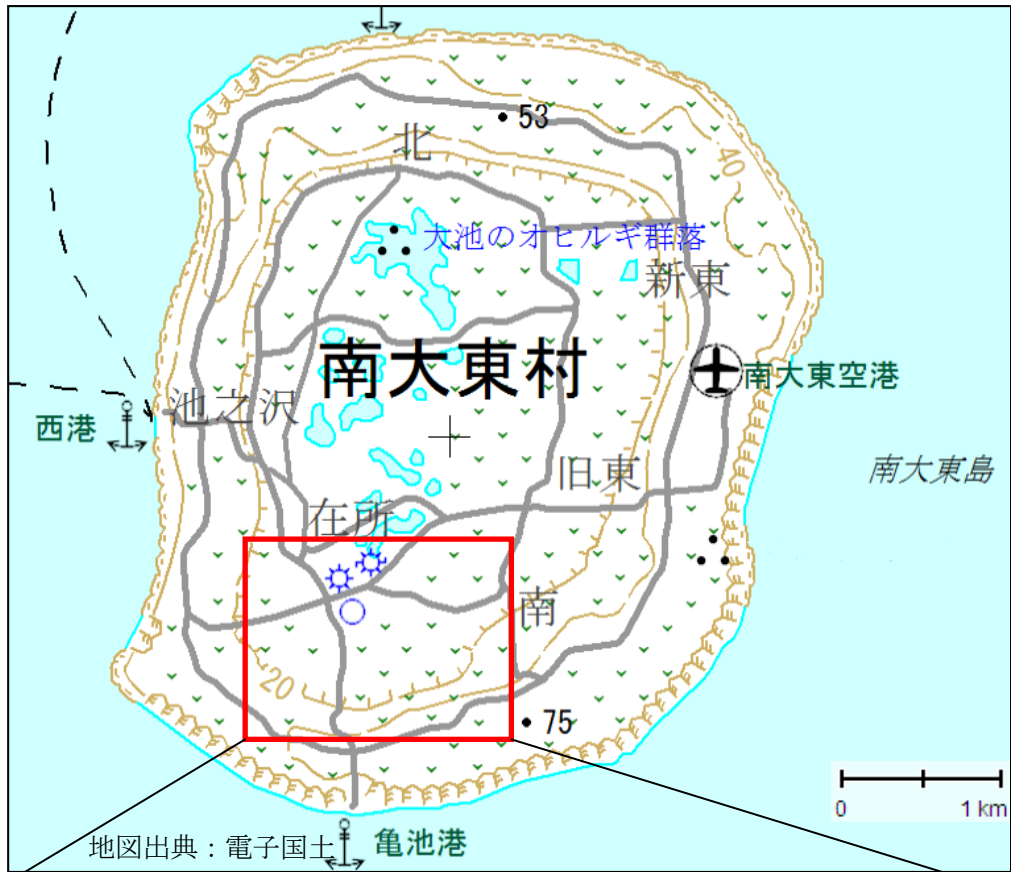
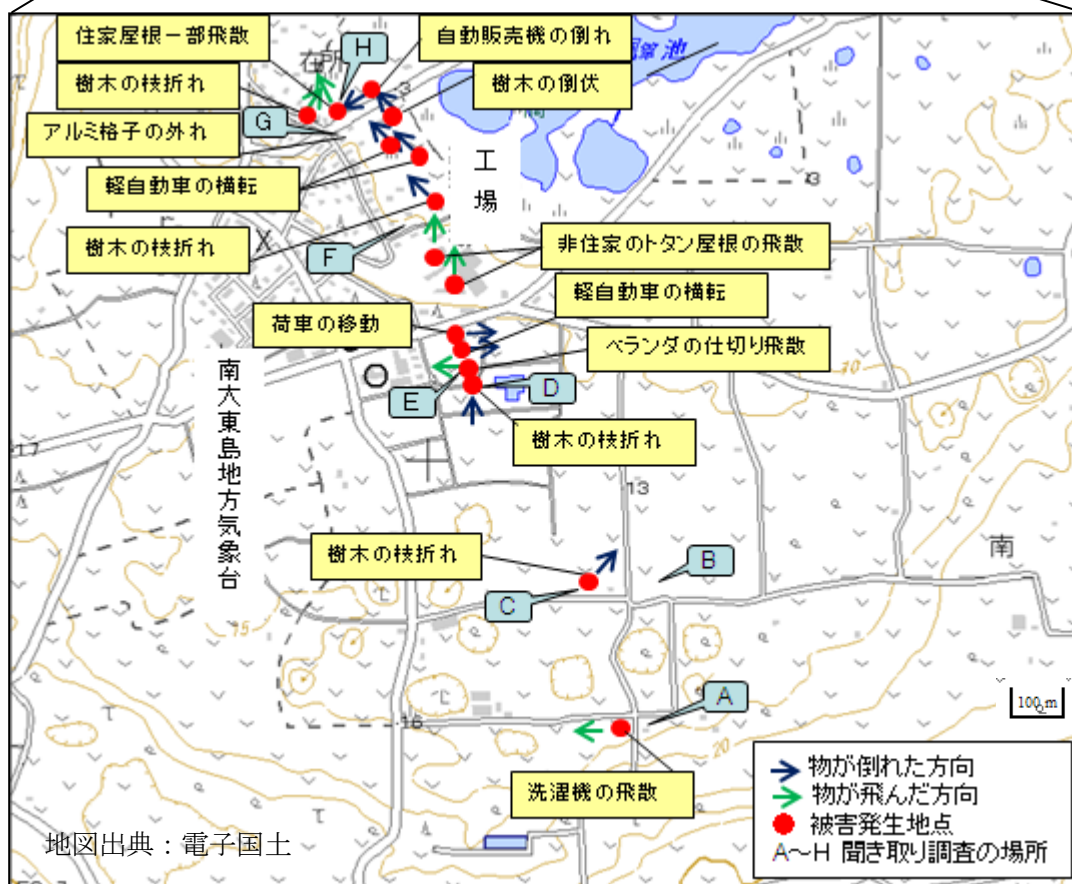
第1図 被害状況分布図

この突風による被害は、断続的であるが字南から字在所の長さ約 1.4km、幅約 100m の範囲で発生した。

（2）聞き取り状況（A～I）第 1 図の位置で表示

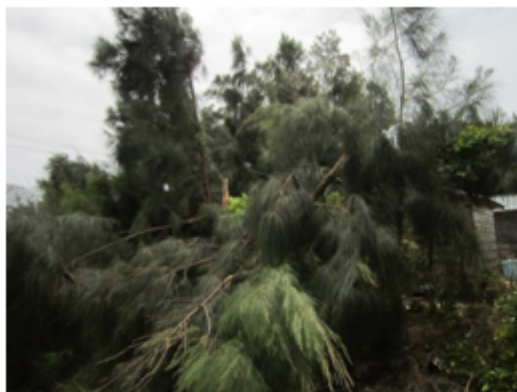
①樹木の枝折れ（北から撮影）

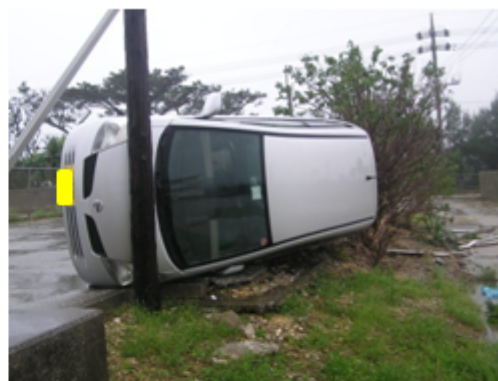
②横転した軽自動車（南東から撮影）

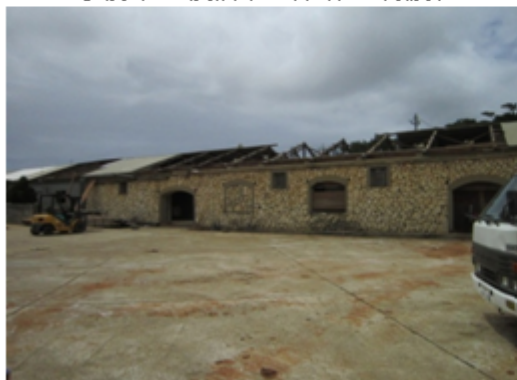
③非住家のトタン屋根の飛散（北から撮影）

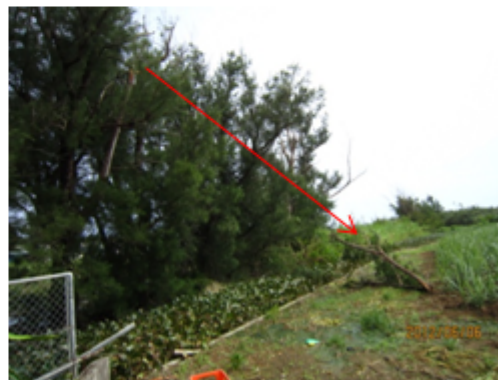
④樹木の枝折れ（南から撮影）
