現地災害調査報告

平成 24 年 7 月 5 日に青森県弘前市で発生した突風について
(気象庁機動調査班(JMA-MOT)による現地調査の報告)

平成 24 年 7 月 26 日

青 森 地 方 気 象 台

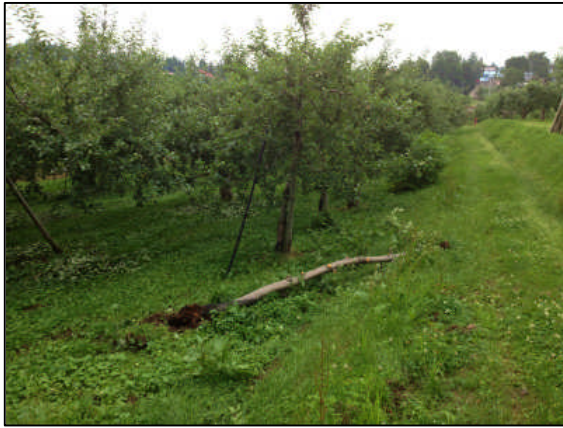
A 1 倒れたりんごの木
写真は南東側へ寄せられた後のもの
（西から撮影）

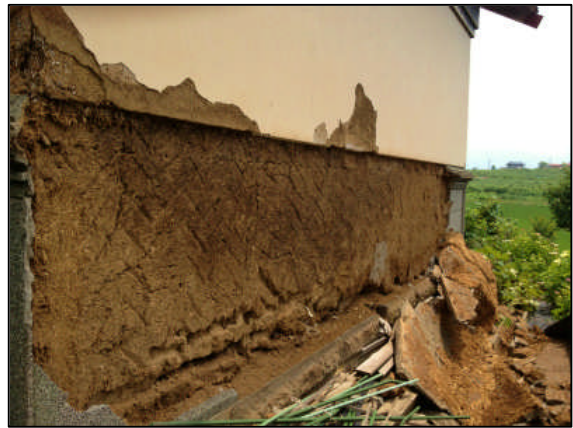
A 2 蔵の南西側壁面剥離
（西から撮影）

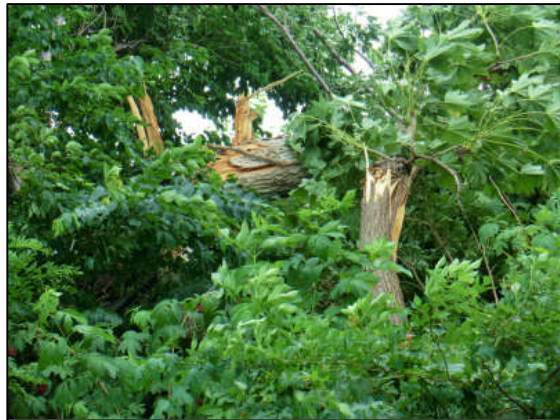
B 1 幹折れした樹木
（幹の太さ 左：60 cm 右：30 cm）
南東方向へ （西から撮影）

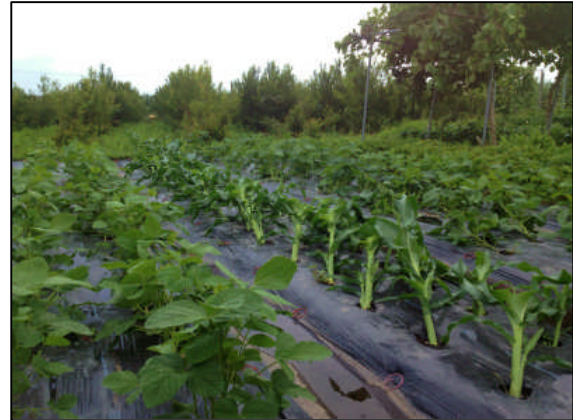
B 2 農作物の倒伏（トウモロコシ）
北方向へ （南西から撮影）

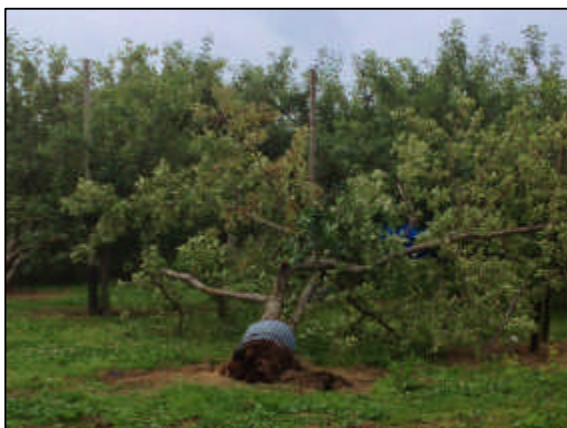
B 3 倒れたりんごの木
南東方向へ （北西から撮影）

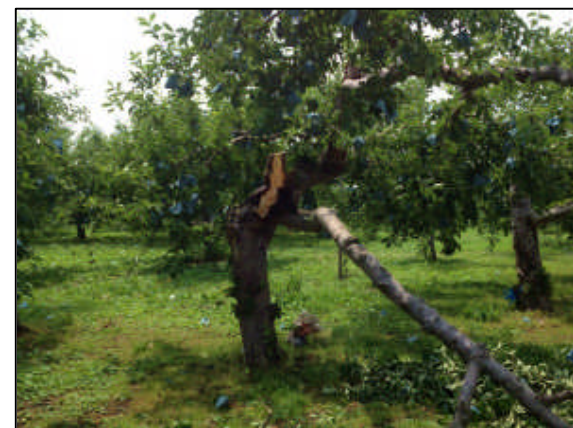
B 4 幹折れしたりんごの木
（幹の太さ 20 cm） 北方向へ
（北東から撮影）

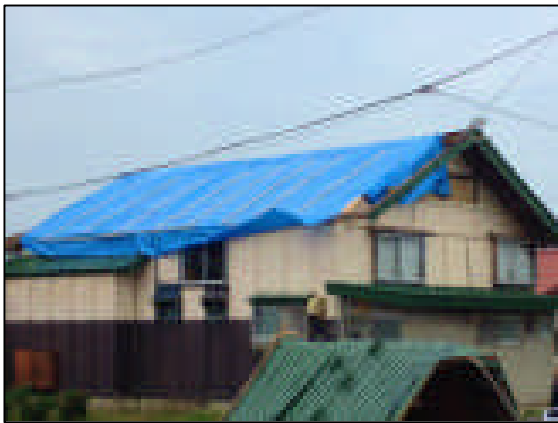
C 1 トタン屋根が剥離し飛散した住家
（西へ20m飛散）
（西から撮影）

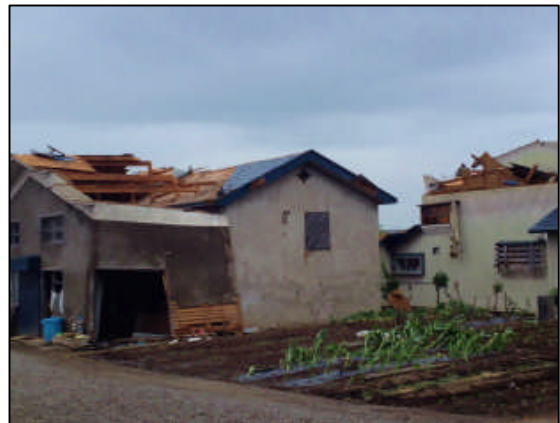
C 2 トタン屋根が剥離し飛散した
住家（右）および非住家（左）
（西から撮影）

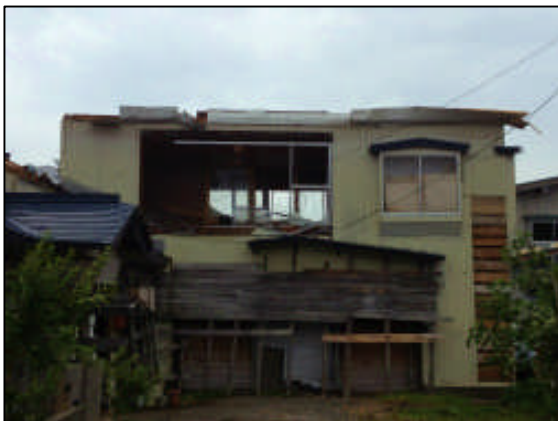
C 3 壁と窓が損壊、トタン屋根が剥離
し飛散した住家 （南西から撮影）

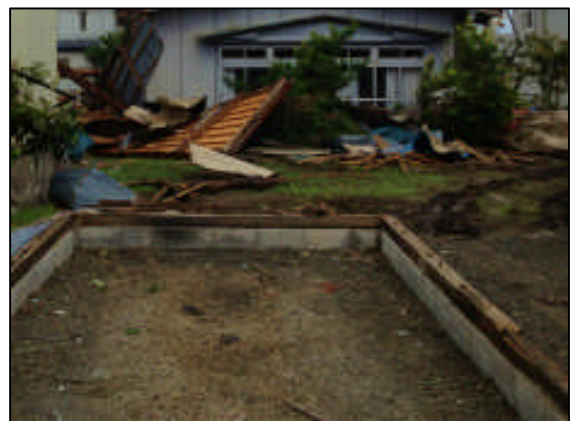
C 4 全壊し飛散した車庫（基礎のみ残る）
（南西から撮影）

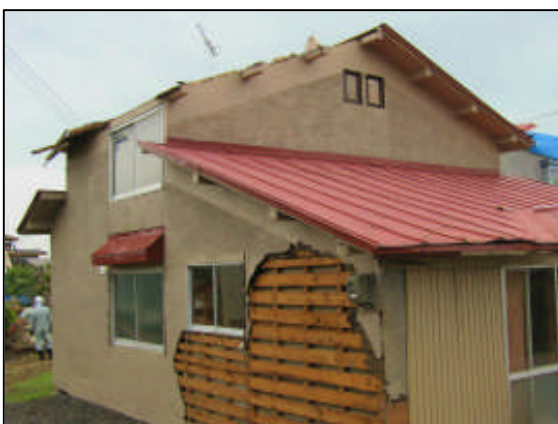
C 5 トタン屋根および外壁が剥離し飛
散した住家 （西から撮影）

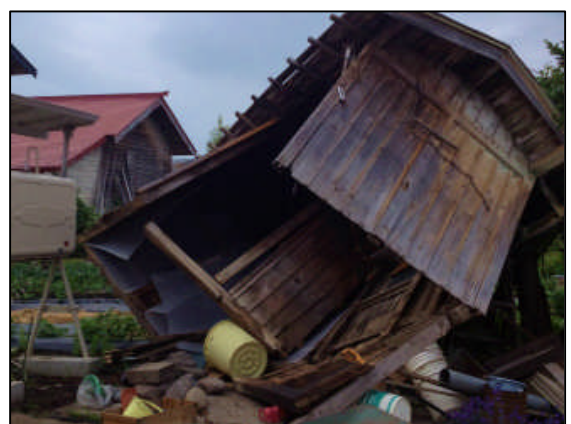
C 6 倒壊した小屋
（南東から撮影）
