平成24年7月12日に高知県安芸郡芸西村で発生した突風について

現地調査報告書

平成24年8月6日
高知地方気象台

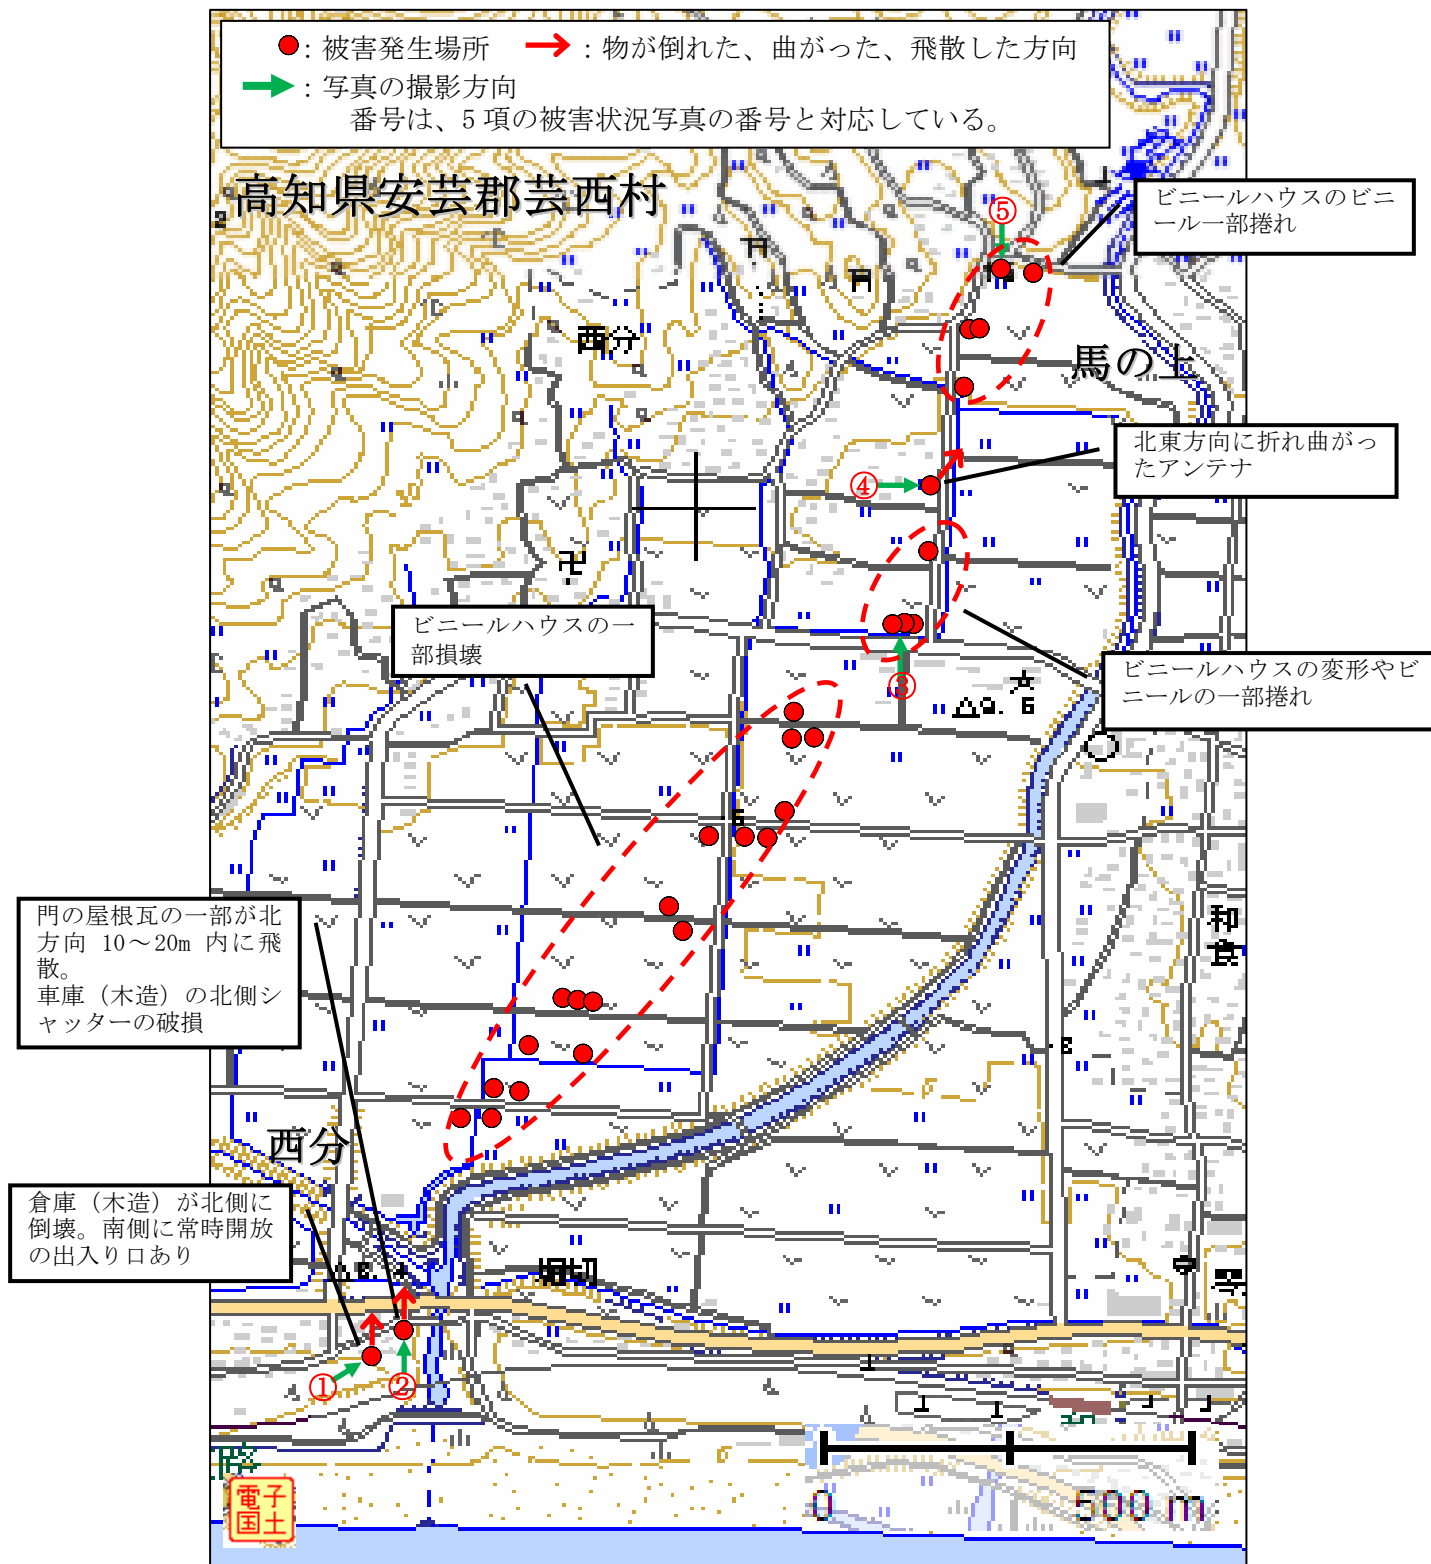
図3 被害発生分布図

この竜巻による被害は、西分地区から馬ノ上地区にかけての長さ約 1.9km、幅約 120m の範囲であった。

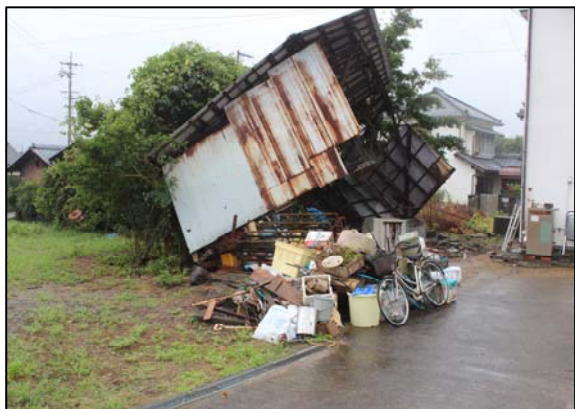
図 4-1 撮影場所①
北側に倒壊した倉庫

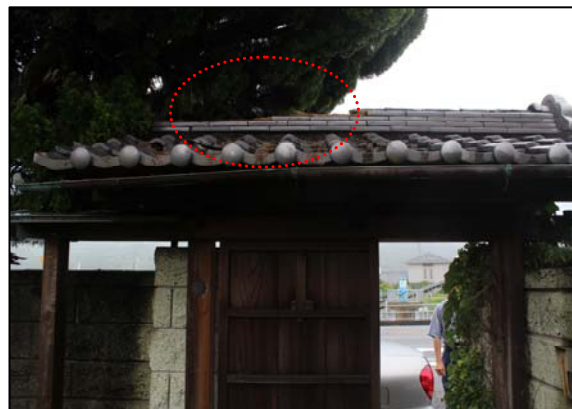
- ① ビニールハウスの一部損壊が複数あった。
- ② アンテナの折損があった。
- ③ 住家の門の屋根瓦の一部飛散がみられ F1 の可能性があるが、周囲の状況から F1 との特定には至らなかった。

図 4-2 撮影場所②
門の屋根瓦の一部が飛散した。

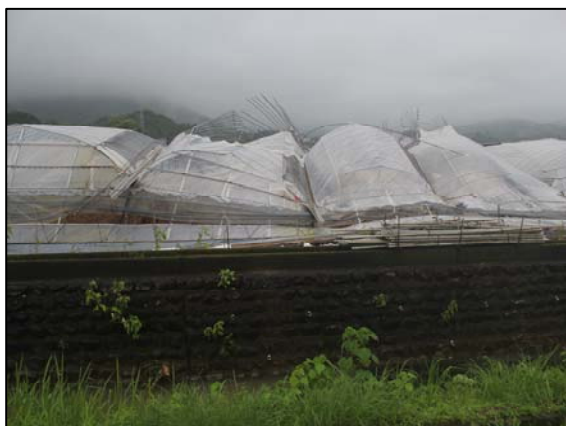
図 4-3 撮影場所③
変形したビニールハウス

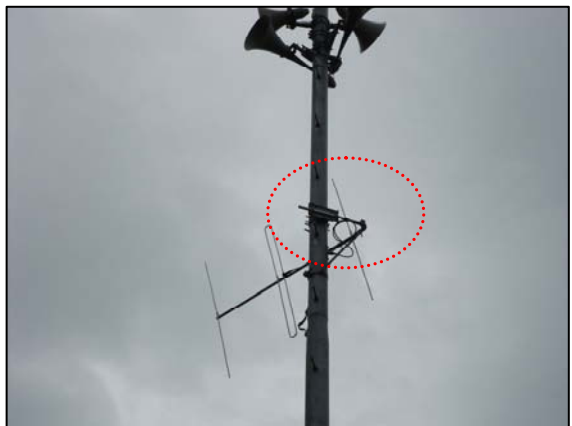
図 4-4 撮影場所④ 芸西村役場提供
南東方向に設置していたアンテナが、北東方向に折れ曲がっている。

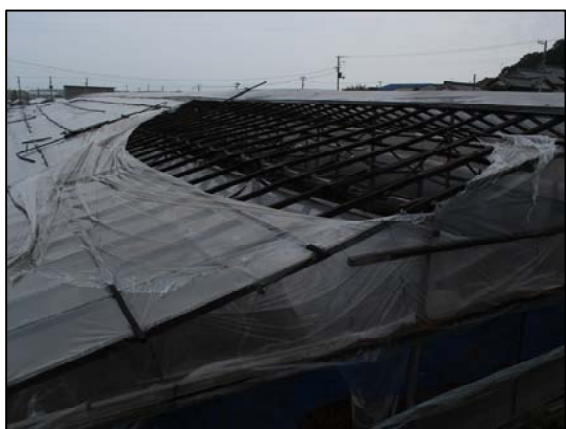
図 4-5 撮影場所⑤
ビニールの一部が捲れたビニールハウス
