現地災害調査報告

平成24年7月31日に北海道常呂郡佐呂間町で
発生した突風について
(気象庁機動調査班[JMA-MOT]による現地調査の報告)

平成24年11月1日
網走地方气象台

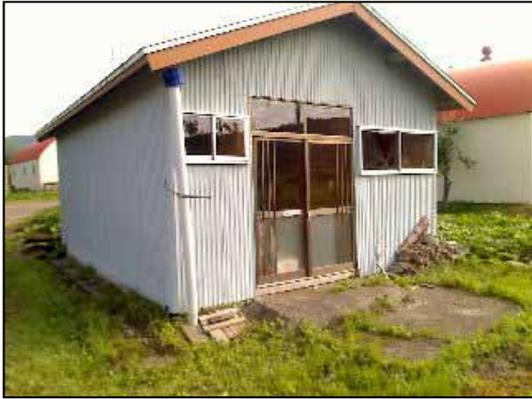
写真IV-1
(地点1、南東方向を撮影)
北面が窓割れした非住家(会館)

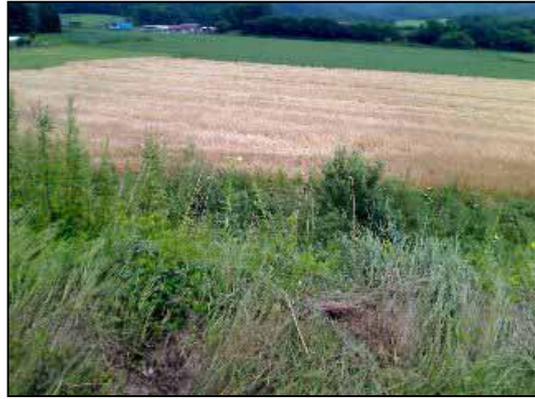
写真IV-2
(地点3、東方向を撮影)
南東方向へ倒伏した農作物(ムギ)

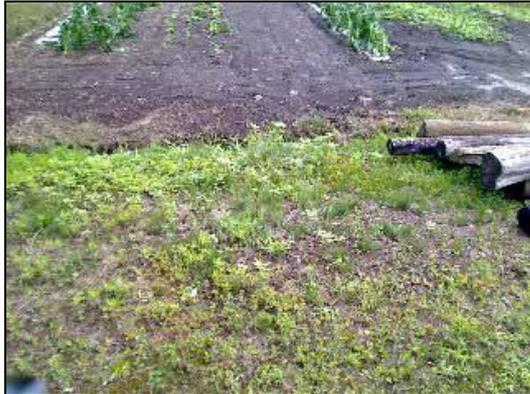
写真IV-3
(地点5、南南東方向を撮影)
南南東方向へ倒伏した農作物(トウモロ
コシ[写真上部])

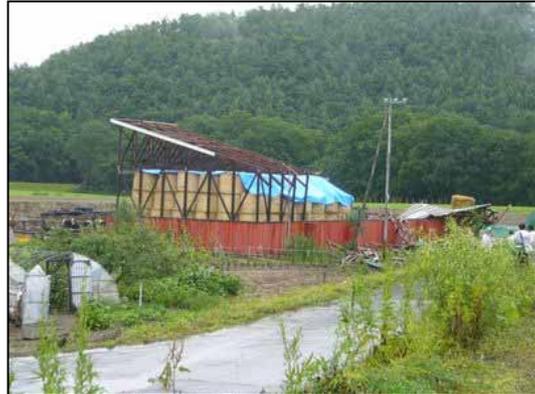
13時30分くらいから、西の方向に雲が連なっていて、雲と雲の間が白い筋状に見えた。14時少し前～14時10分頃、天気は曇りから雨、一瞬にして雨が強くなった。13時56分、雨とひょうとなり、ひょうで地面が白くなった。14時07分に止んだ。漏斗雲は見えていない。風は西から東に変わった（その間は2～3分）。牛舎に風が入り、息ができないくらいだった。強風で車が揺れていた。14時には堆肥舎の屋根が飛んでいた。

写真IV-4-①
(地点7、北北東方向を撮影)
屋根が南東方向へ70m飛散非住家(堆肥
舎)

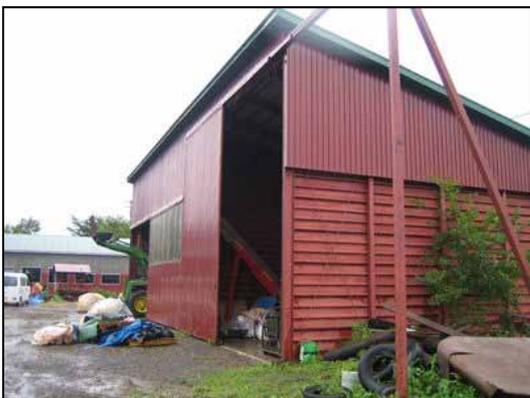
写真IV-4-②
(地点7、南東方向を撮影)
扉が南東方向へ50m飛散した非住家(納
屋)

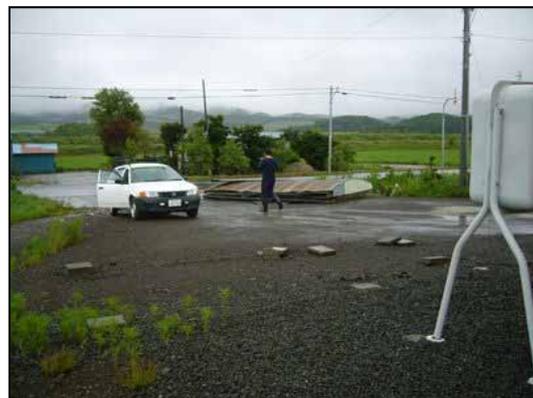
14時頃、2階の窓から車庫が1mくらい持ち上げられて南方向へ10m飛ばされるのを見ていた。風は北から吹いていた。

写真IV-5
(地点8、南方向を撮影)
南方向へ10m飛ばされ倒壊(写真奥)し
た非住家(車庫)
車庫は写真手前のコンクリート板に据
え置きされていた。

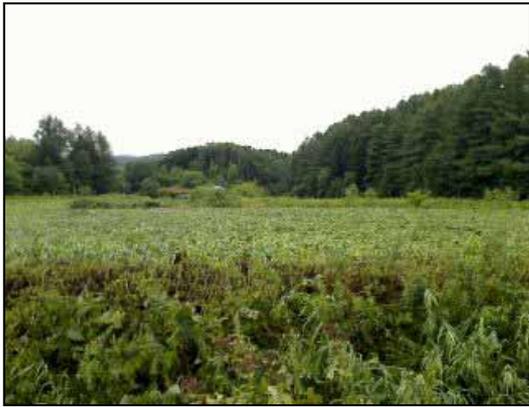
写真IV-6
(地点10、南東方向を撮影)
南東方向へ倒伏した農作物(トウモロコシ)

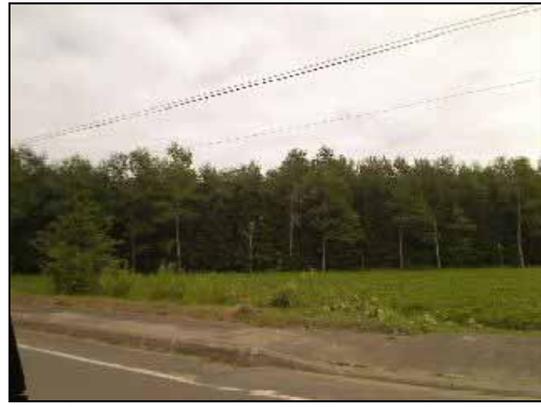
樹木の幹折れが複数あった。

写真IV-7
(地点11、東北東方向を撮影)
太さ30cm以上、高さ約18mの樹木約10本が幹折れ(折れた方向は不明)した雑木林

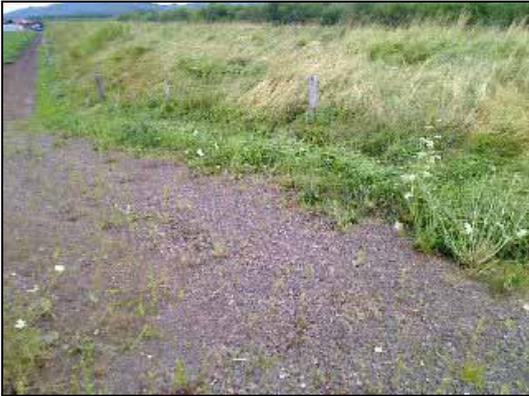
写真IV-8-①
(地点13、東南東方向を撮影)
南東方向へ倒伏した堤防の草

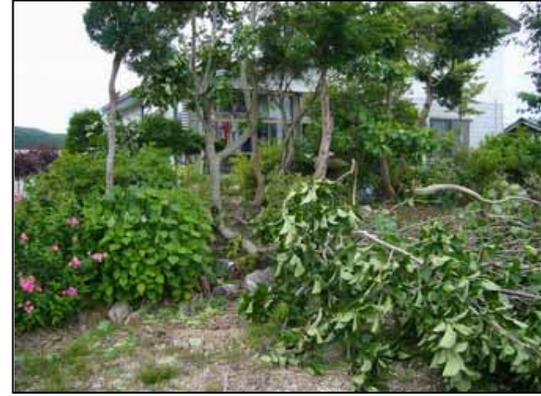
写真IV-8-②
(地点13、北方向を撮影)
南南東方向へ幹折れした太さ10~15cmの樹木

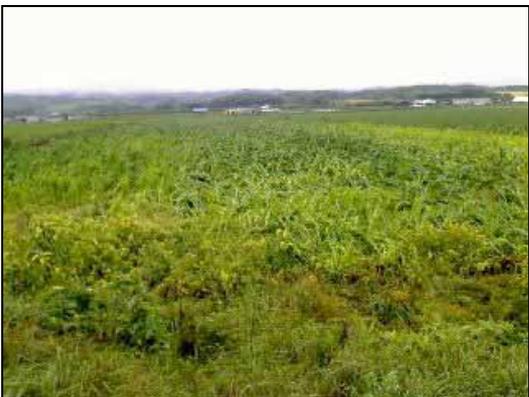
写真IV-9
(地点15、南東方向を撮影)
南東方向へ倒伏した農作物 (トウモロコシ)

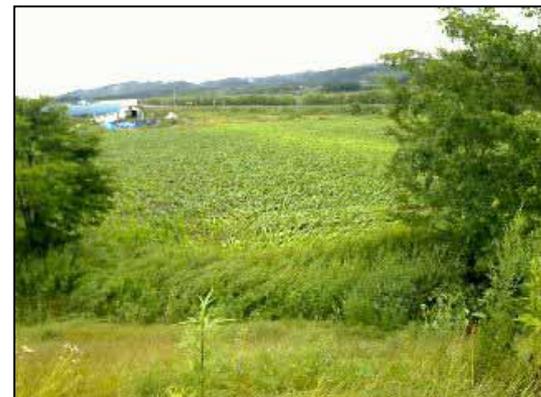
写真IV-10
(地点17、東南東方向を撮影)
東方向を中心に放射状に倒伏した農作物 (トウモロコシ)

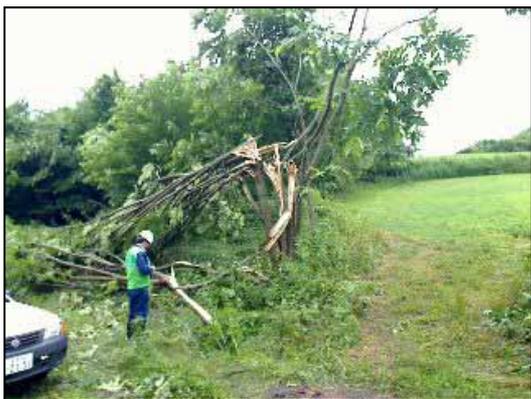
写真IV-11
(地点18、南西方向を撮影)
南方向へ幹折れした太さ20～30cmの樹木

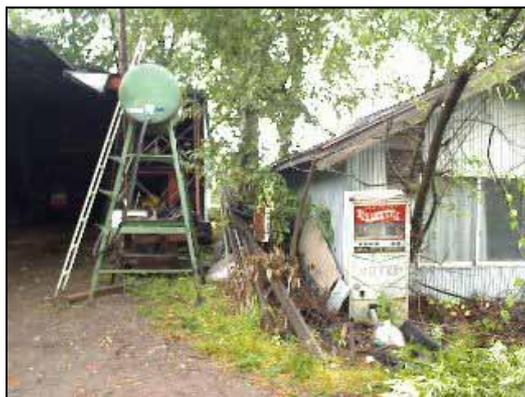
南西方向に隙間の色がエメラルドブルーで縞のように見える雲を見た。強い風が5分くらい続いた。突風が通過したというより、常に北から風が吹いている感じだった。雨やひょうが降り始めてから終わるまでは約20分位。はっきりと時間は確認していないがピークは14時半よりかなり前だった。自宅前の高さ約3mの灯油タンクが倒れた。

写真IV-12
(地点19、北西方向を撮影)
南南東方向へ転倒した高さ3mの灯油タンク (写真撮影時は復旧後)
