# 現地災害調査報告

平成24年7月31日に北海道北見市常呂町で  
発生した突風について  
(気象庁機動調査班[JMA-MOT]による現地調査の報告)

平成24年11月1日  
網走地方気象台

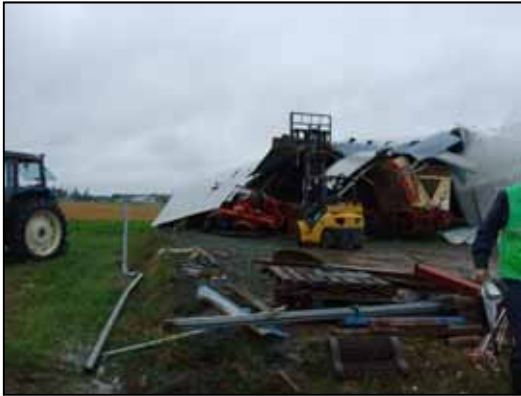
写真 -1-  
(地点1、北北東方向を撮影)  
倒壊したD型倉庫。棟の向かって左奥を支点に棟全体が反時計回りに向きを変えた。地面に引きずった痕跡はない。これに伴い倉庫内のトラクター1台が横転し、その横の1台も破損。

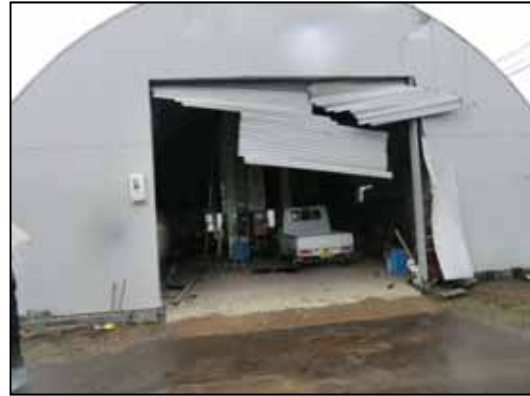
写真 -1-  
(地点1、北北東方向を撮影)  
写真1- から東南東方向に64m離れた場所にありシャッター等が破損(被災当時は閉じていた)したD型倉庫。破損物は東南東方向へ75m飛散。

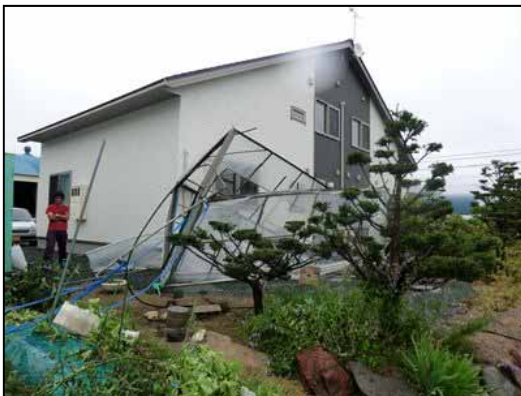
写真 -2-  
(地点2、北東方向を撮影)  
住宅横の横転した温室。移動距離は最短部分で2m。温室のサッシ窓1枚が東南東に15m飛散。

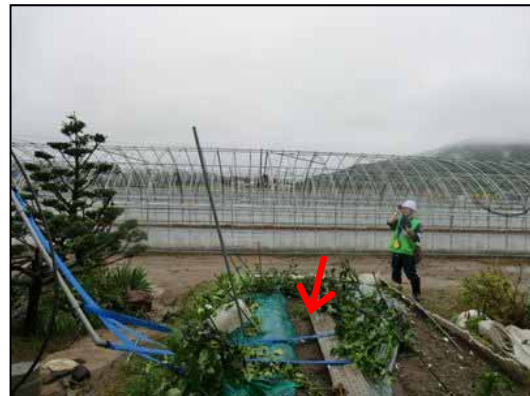
写真 -2-  
(地点2、南西方向を撮影)  
温室の元の位置。

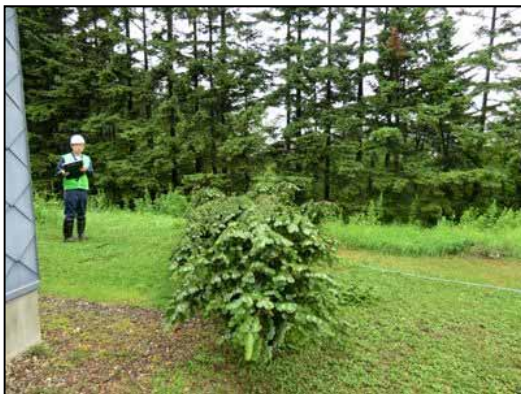
写真 -3-  
(地点3、西北西方向を撮影)  
小学校敷地内にあり東南東方向に幹折れた太さ20cm、高さ10mの樹木。

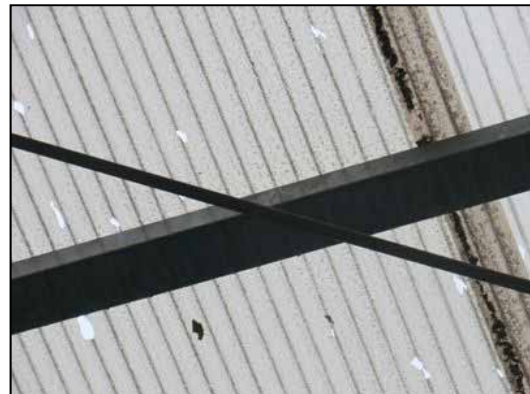
写真 -3- (地点3)  
壁面がひょうにより多数の穴が開いたポリカーボネート製波板の屋根。小学校プールの屋根を屋内側から撮影。

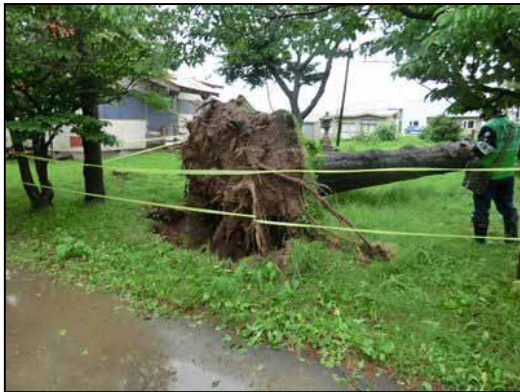
写真 -4-  
(地点4、北東方向を撮影)  
根から東へ倒木した太さ55cm、高さ20m  
の樹木。樹高の割に根の張りはしっかり  
していない。

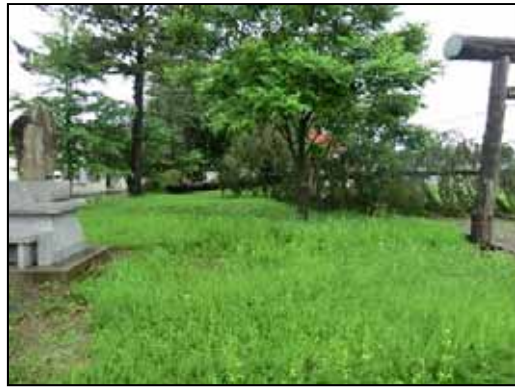
写真 -4-  
(地点4、北方向を撮影)  
別方向から撮影した同左の倒木。

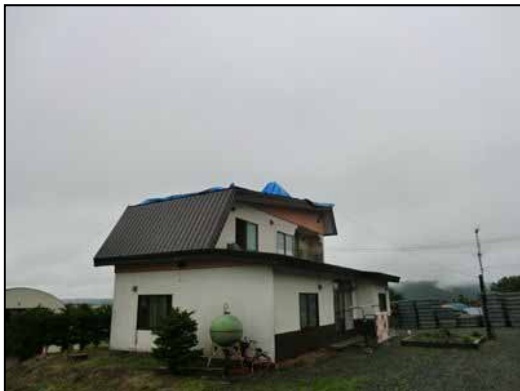
写真 -5-  
(地点5、北東方向を撮影)  
屋根板が一部剥離し、東方向へ飛散し  
た住家。

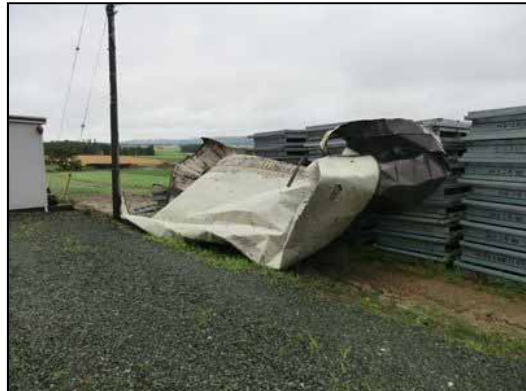
写真 -5-  
(地点5、北北東方向を撮影)  
住居東側の電柱および電線にひっかか  
っていた飛散した屋根板。

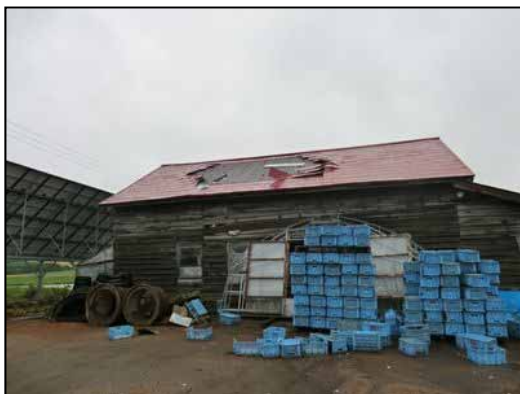
写真 -6-  
(地点6、西方向を撮影)  
トタン屋根が一部剥離し、東方向へ最  
大29m飛散した木造倉庫。

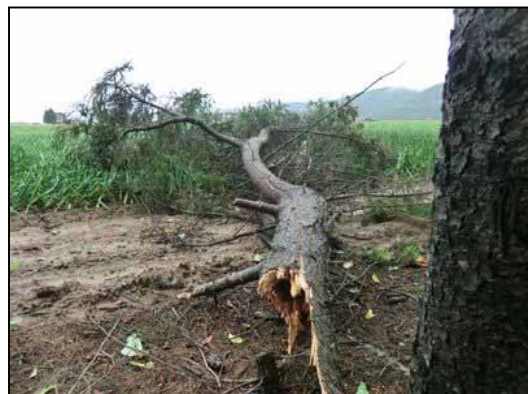
写真 -6-  
(地点6、東方向を撮影)  
4本の幹が折れ、東方向へ倒れた太さ  
35cm、高さ10m以下の樹木。幹は、一部  
腐っていた。

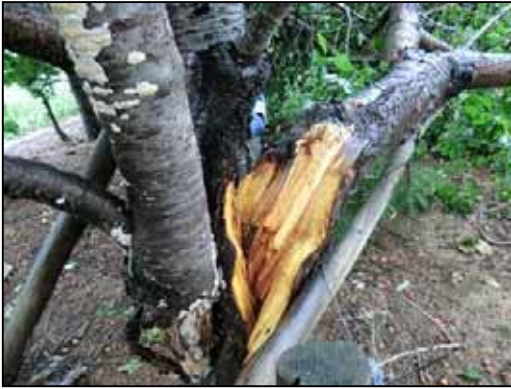
写真 -6-  
(地点6、東方向を撮影)  
東方向へ折れた別の樹木。

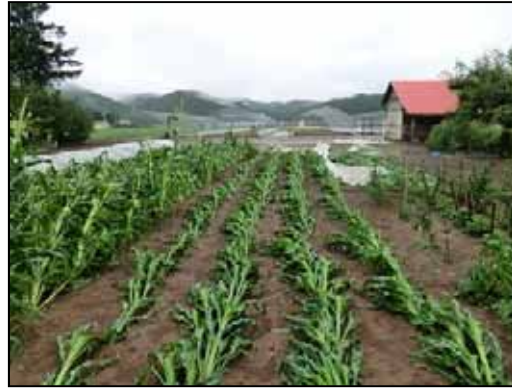
写真 -6-  
(地点6、東南東方向を撮影)  
東南東方向へ倒伏した農作物(トウモロコシ)。

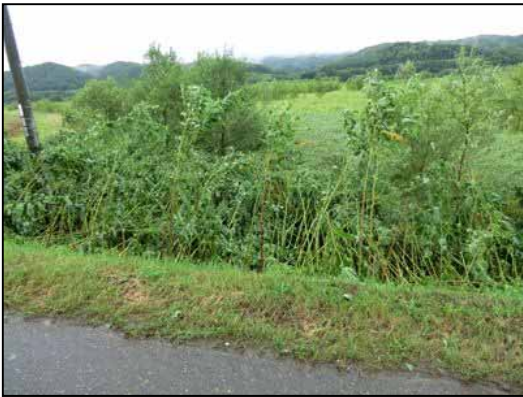
写真 -7-  
(地点7、南東方向を撮影)  
南東方向へ倒伏した河川敷のイタドリ。

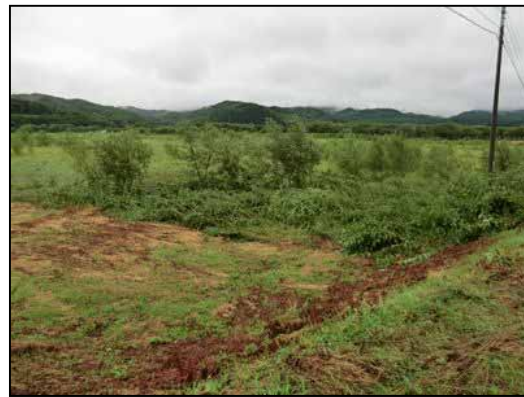
写真 -7-  
(地点7、南方向を撮影)  
同左の遠景。

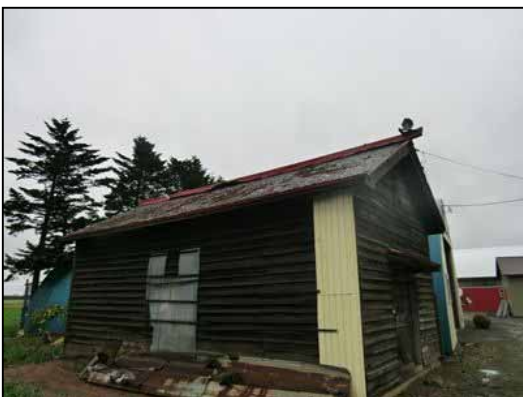
写真 -8-  
(地点8、北西方向を撮影)  
トタン屋根の半分程度が剥離し、東南東方向へ131m飛散した倉庫。

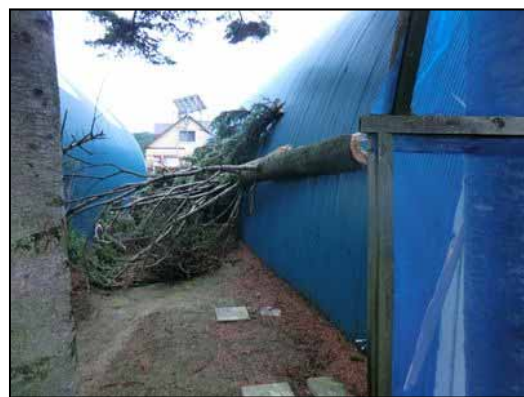
写真 -8-  
(地点8、南東方向を撮影)  
2本が南東方向へ幹折れした太さ35cm、高さ6~8mの樹木。樹木の1本は幹が腐っていた。
