現地災害調査報告

平成24年7月31日に北海道網走市で
発生した突風について
(気象庁機動調査班[JMA-MOT]による現地調査の報告)

平成24年11月1日
網走地方気象台

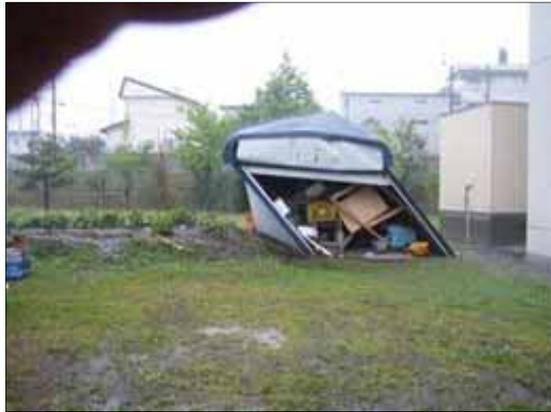
写真Ⅱ-1
(地点2、南西方向を撮影)
南東方向に傾いた非住家（プレハブ車庫）
当日シャッターが開いていたかは不明

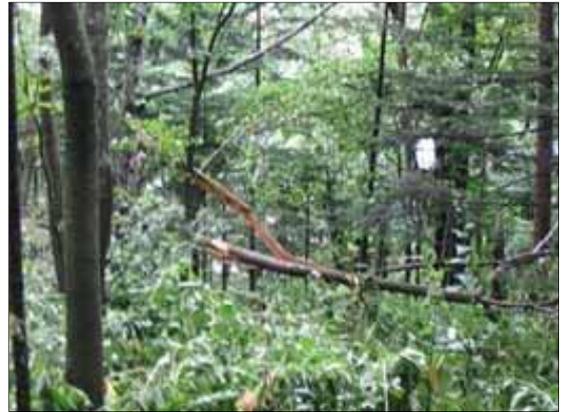
写真Ⅱ-2
(地点9、北方向を撮影)
東方向に幹折れした2本の樹木（太さ30cm
以上・高さ15m）

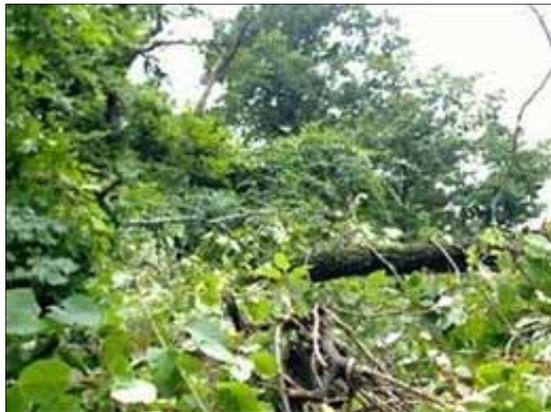
屋内にて風とひょうのばちばちという音を聞いた。強い雨と強い雷で、直径1cm以上のひょうが降った。風の音はゴーゴーという音で耳の異常はなかった。風が強かったのは10分間

位で気がつく と 玄関前の木が倒れていた。

写真Ⅱ-3
(地点10、南西方向を撮影)
北方向に倒れた樹木（太さ10～20cm・高
さ5m以上）

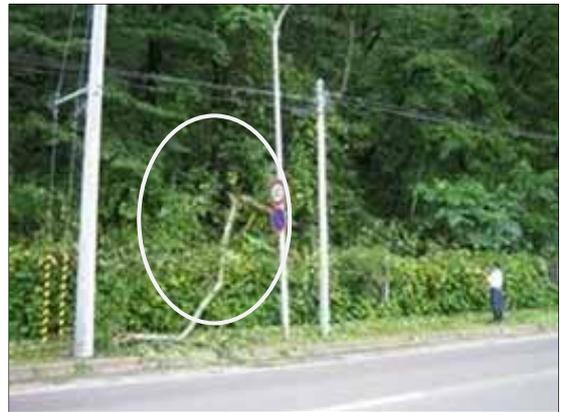
写真Ⅱ-4
(地点14、南東方向を撮影)
北東方向に倒れた朽ちた樹木（太さ20～
30cm・高さ10m以上）

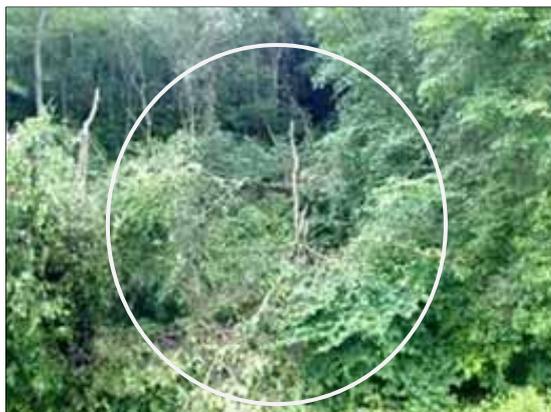
写真Ⅱ-5
(地点16、南東方向を撮影)
北北東に倒れた4本の樹木（太さ20～
30cm以上・高さ15m）

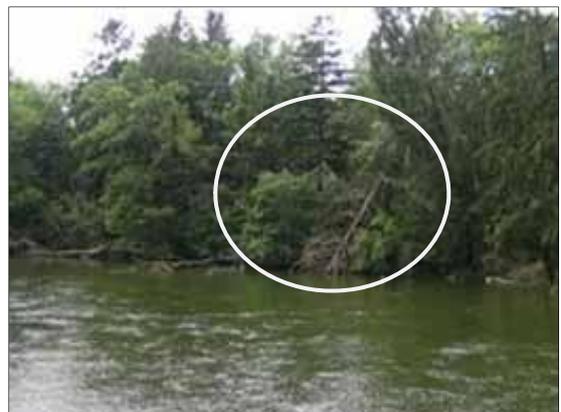
写真Ⅱ-6
(地点21、南西方向を撮影)
東方向に幹折れした約10本の樹木（太さ
10～20cm）

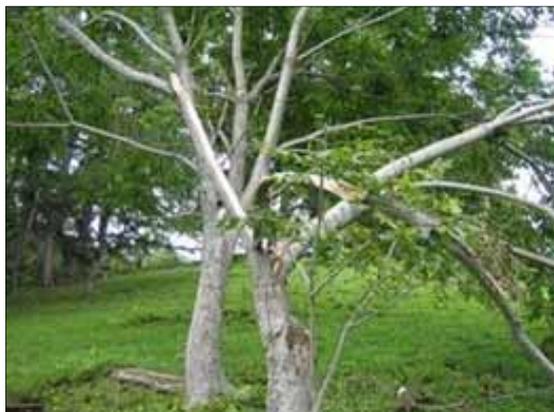
雲は見えていないが、葉やごみが飛ばされて回っていた（上から見ると反時計方向）。北風が主であるが、全体的に牧場内で風が回っているように感じた。ただ、吸い込まれていくという感じではなかった。雷と風のゴーゴーという音があったが、耳の異常は感じなかった。雨と雷は強く、ひょうはピンポン玉位の大きさだった。雷、風、ひょう・雨の順番。風が吹いて（強くなって）全体が収まるまでは5分間から10分間位だった。外は全体的に白っぽく見えた。風が回っているように感じたが、テレビで見るような竜巻ではなかった。

写真Ⅱ-7
(地点23、東方向を撮影)
南方向へ幹折れした数本の樹木 (太さ20
~30cm)

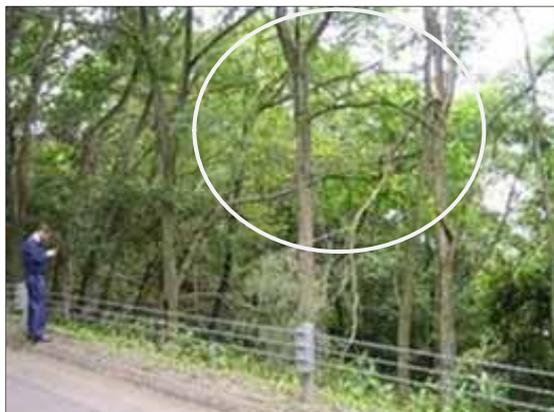
写真Ⅱ-8
(地点24、南西方向を撮影)
南東方向へ枝折れした樹木 (太さ10cm)

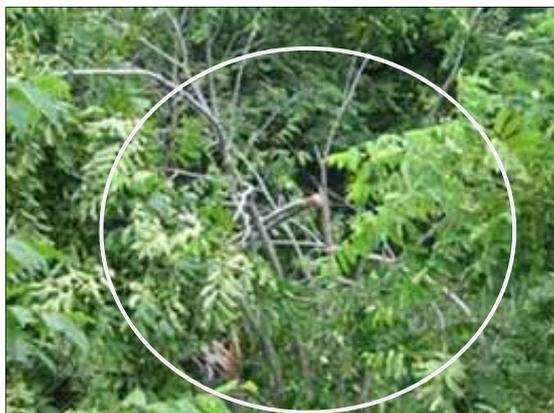
写真Ⅱ-9
(地点25、南西方向を撮影)
南西方向へ幹折れした2本の樹木(太さ10
~20cm)

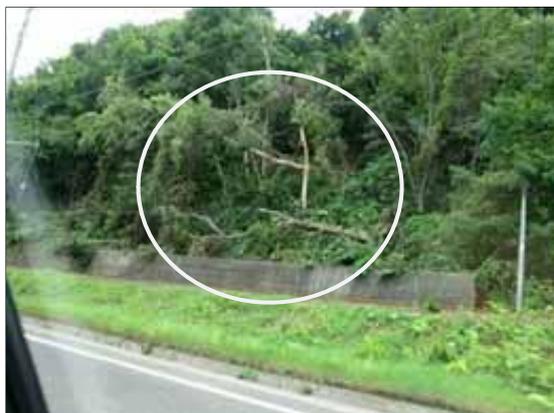
写真Ⅱ-10
(地点27、南方向を撮影)
東南東方向へ幹折れした樹木

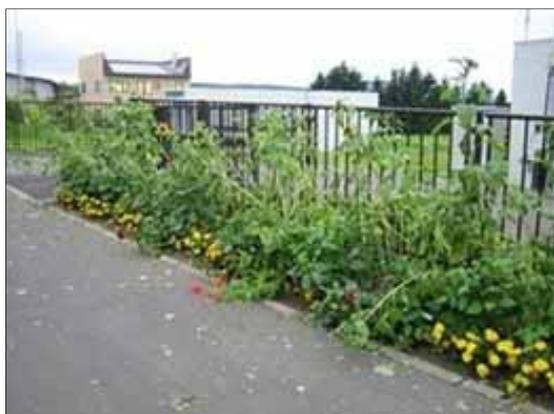
写真Ⅱ-11
(地点28、西方向を撮影)
南西方向に倒伏したヒマワリ

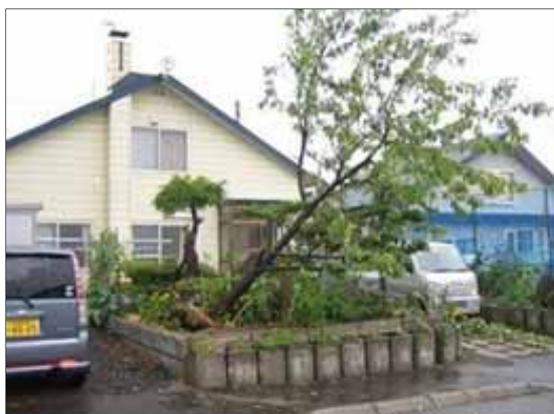
現象の始まりは14時30分頃だった。低い雲を見た。風は西から吹いてきて木を倒した。

その前は静かだった。雲が来て、風（木が倒れた）と雨、ひょうが一気にきた。ゴーという音がした。

西風により木が倒れた後に逆の東風が吹いた（風が変わるのに1分も経っていない）。ひょうの大きさは2 cm位でパチンコ玉より大きい。雷は雨の前から始まっていた。

写真Ⅱ-12
(地点30、北北東方向を撮影)
東方向に倒れた樹木 (太さ10~20cm)

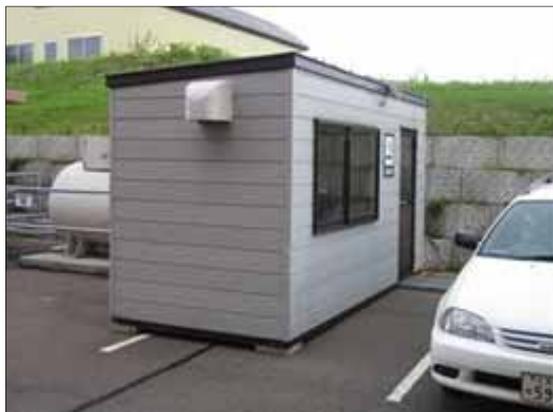
漏斗雲は見えないが、真っ黒い雲で病院にかかるくらい低かった。雷の音で始まり、風の音が強かったが、耳の異常は感じなかった。強い雨と雷で、ひょうはゴルフボール位の大きさだった。雷から始まって、風の順番。雨とひょうは同時で外が見えなくなった。病院前の駐車場で葉がぐるぐる回っていた。

写真Ⅱ-13
(地点32、南東方向を撮影)
南西方向へ移動した非住家（プレハブ小屋、移動距離は1.5mで、写真は復旧済みのもの）

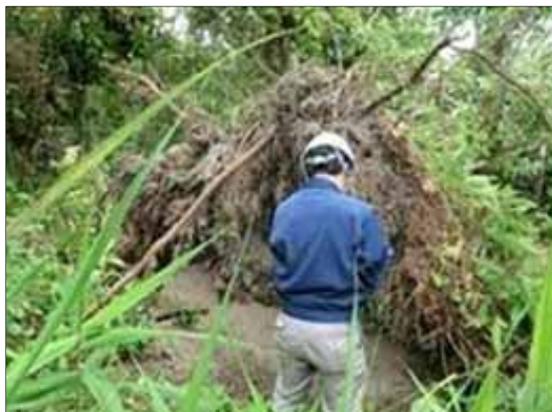
写真Ⅱ-14
(地点34、南南東方向を撮影)
南南東方向へ倒れた樹木（太さ55cm・高さ16m・根長径4m・短径2m、砂地）

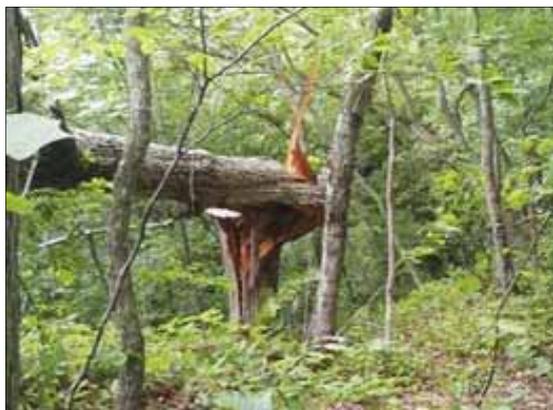
写真Ⅱ-15
(地点35、北西方向を撮影)
南方向に倒れた樹木（太さ40cm・高さ15m、この付近では、このほかにも南～南南西方向へ幹折れした樹木が複数あり）

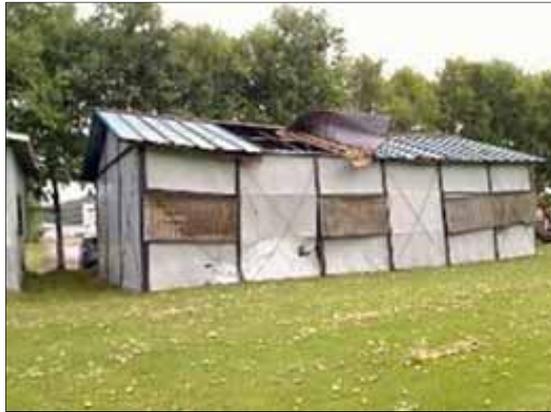
ゴーゴーと風の音がした。気温が急に下がった。強い風は西からほんの数秒間北に変わり、その後多方向に変わった（この間5秒位でゴルフ場脇の並木の揺れ方で判断）。

北西方向から低い雲が近づいてきたと思ったら、ひょう・風・雨が一気にきた。風は5分位、雨は10分位降っていて雨・雷ともに強かった。ひょうは2～3cm。

写真Ⅲ-1
(地点1、南東方向を撮影)
東方向に屋根が飛散した非住家(物置)

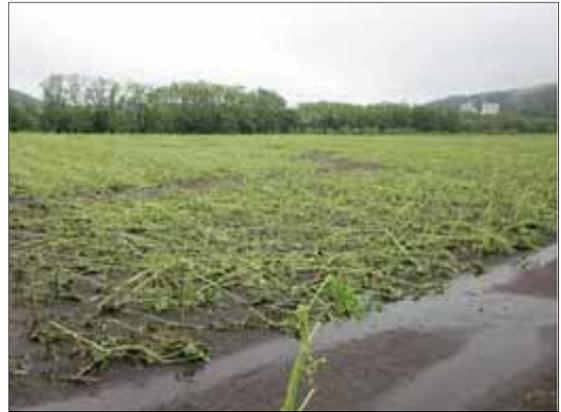
雷、強い雨・ひょうが降ってきて、その後、風向きは西風から東風となり、5～10分強い風が吹いた。時間は14時過ぎ位。ヒマワリ（畑100m×200m）は強風により、ほぼ全てバラバラの方向に倒れた。なお、ヒマワリ畑から200m以上離れたところでは植物の倒伏痕跡はない。漏斗雲はみしていない。

写真Ⅲ-2
(地点3、北東方向を撮影)
不規則な方向に倒れたヒマワリ(網走市より提供)

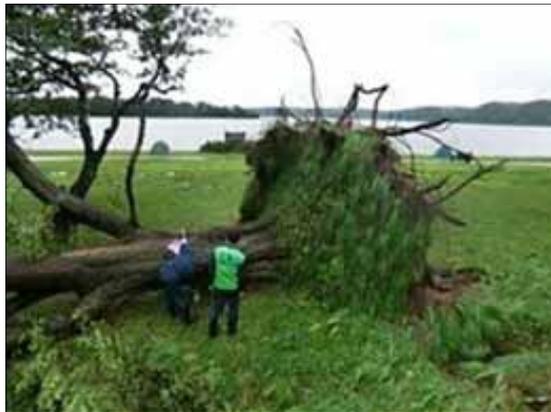
写真Ⅲ-3
(地点5、南西方向を撮影)
南東方向に倒れた樹木(太さ90cm)

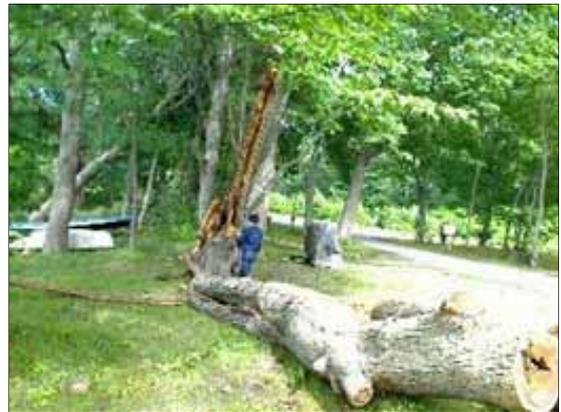
雨、強雨、強風の順で起きた。次に枯葉や木くずが風で反時計まわりになぐるぐる回っていた（ドア面の玄関前アスファルトで）。ひょうは降っていない。北西の風が吹いており折れた木が飛んでいたのが見えた。

ホテル正面玄関のガラスから外を見ると一面がベージュ色だった。土も舞いあがっていたかもしれない。正面のガラス一面、高さ3m位までどろだらけになった。風が回るのを見たことがない。外の一面がベージュ色になったのは、14時30分過ぎから5～10分位。

写真Ⅲ-4
(地点7、東北東方向を撮影)
南西方向に幹折れした2本の樹木
