# 現地災害調査報告

平成24年7月31日に北海道空知郡上富良野町で 発生した突風について (気象庁機動調査班[JMA-MOT]による現地調査の報告)

平成 24 年 11 月 1 日 旭 川 地 方 気 象 台

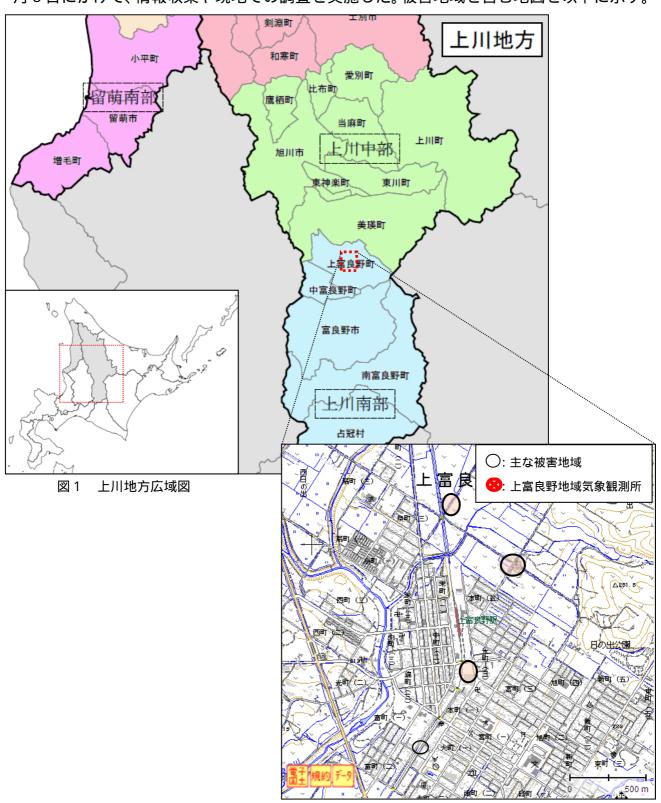
図 2 上富良野町被害域拡大図

このダウンバーストの被害は、上富良野町本町から日の出にかけて、長さ2.0km、幅800mであった。

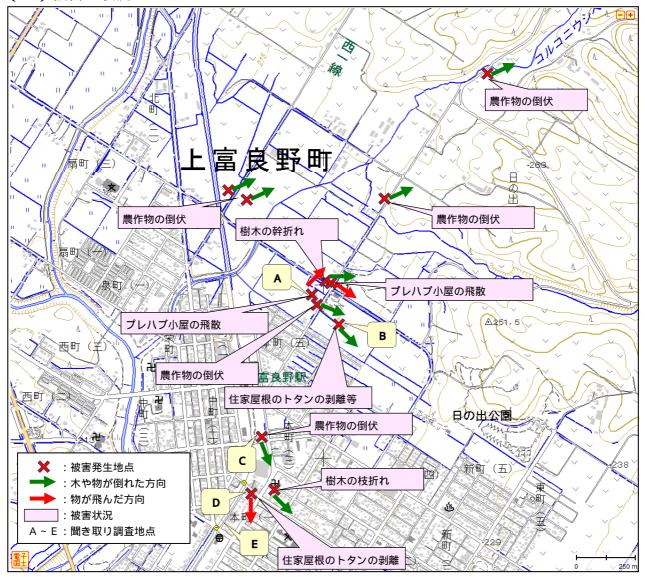
図3 上富良野町の被害の状況

- ・ 住家屋根のトタンの剥離があった。
- ・ 樹木の枝折れがあった。
- ・ プレハブ小屋(車庫)が飛散した。

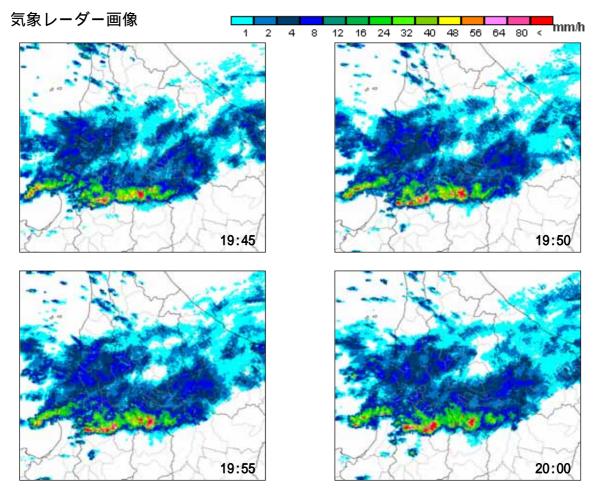
レーダー降水強度 (7月31日19時45分~20時00分) (図中-¦- は被害発生地域)
