平成24年8月14日に高知県安芸市で発生した 突風について

現地調査報告書

平成24年9月10日
高知地方気象台

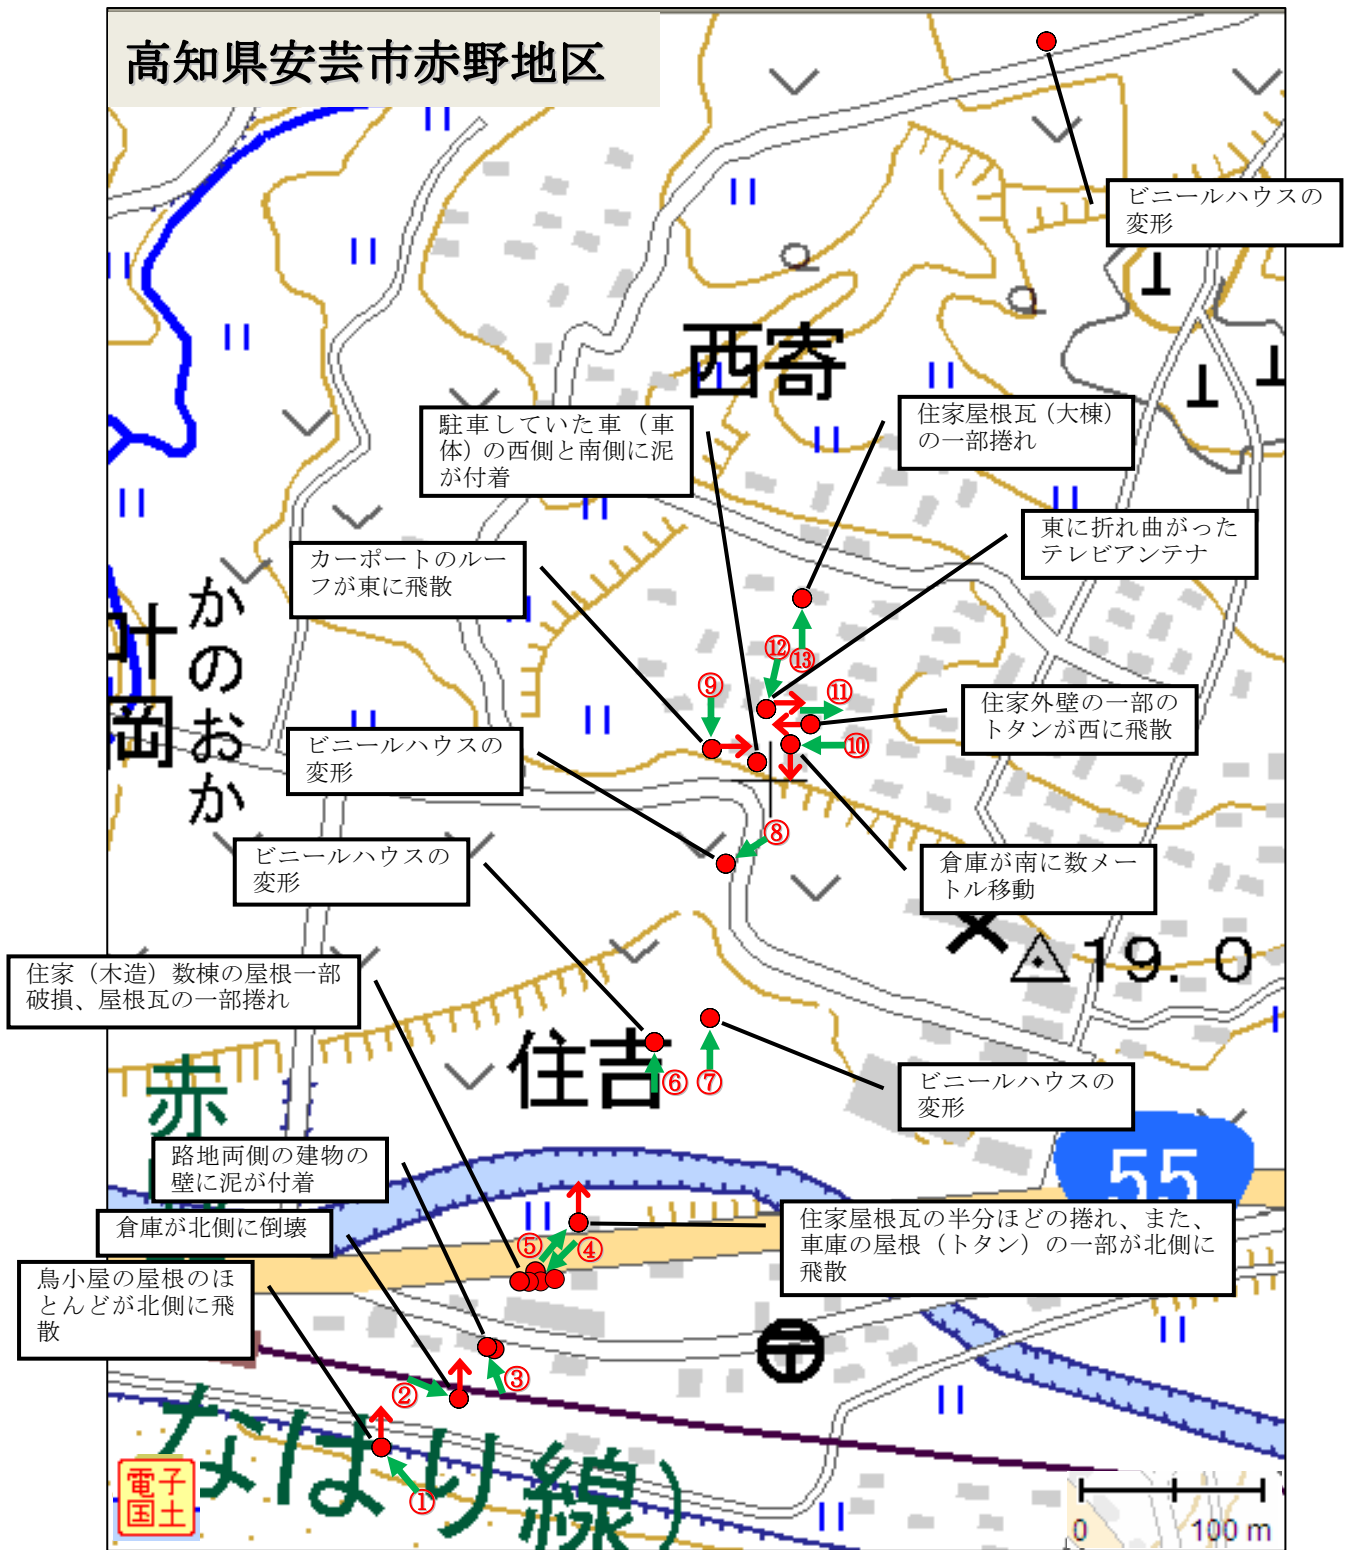
図3 被害発生分布図

この竜巻による被害は、長さ約 0.9km、幅約 80m の範囲であった。

被害の場所及びその状況を図3に示す。

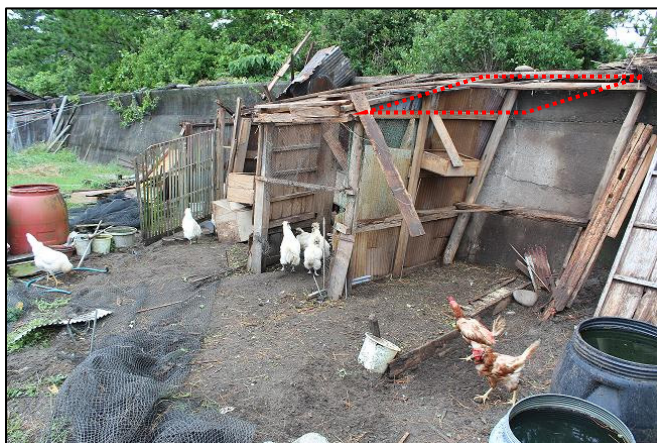
図 4 - 1 撮影場所①
屋根のほとんどが飛散した鳥小屋

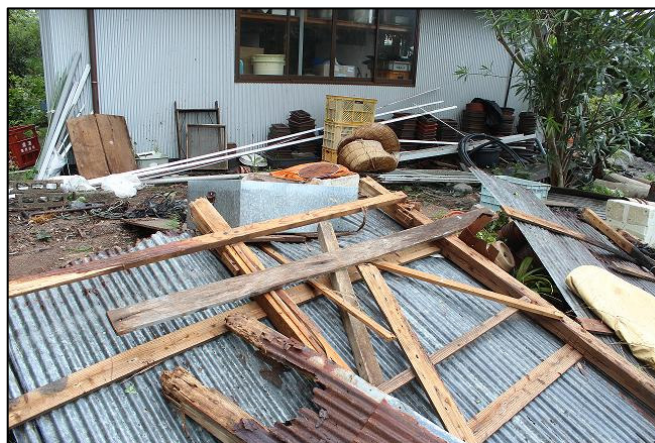
図 4 - 2 撮影場所②
北側に重なるように倒壊した倉庫

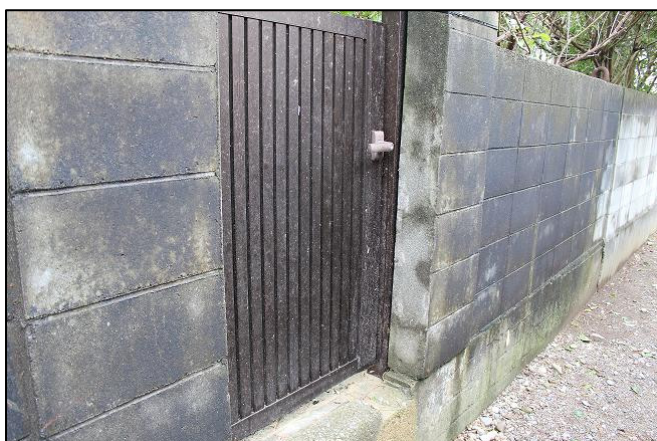
図 4 - 3 撮影場所③
南北に走る路地の西側にあるブロック塀や戸に泥が付着している。

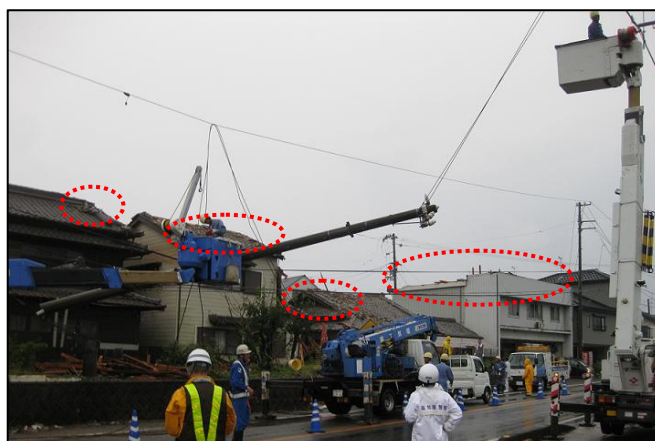
図 4 - 4 撮影場所④ 安芸市役所提供
白い建物の屋根（後付け）が飛散、その左隣り数件の屋根が一部破損したり、瓦の一部が捲れた。また、電柱が飛散物の衝撃により北側に倒壊した。

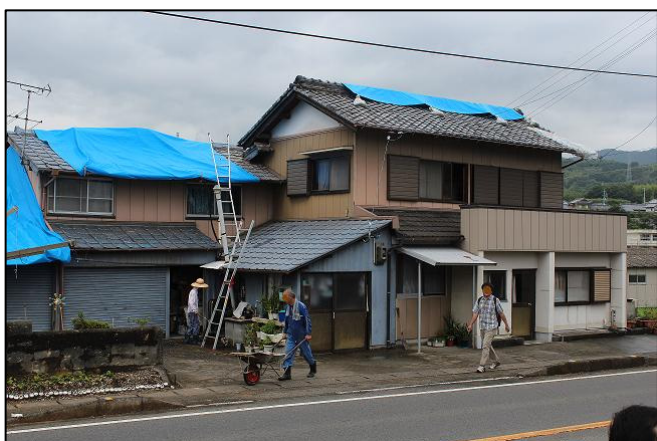
図 4 - 5 撮影場所⑤
住家屋根瓦が半分ほど捲れた住家

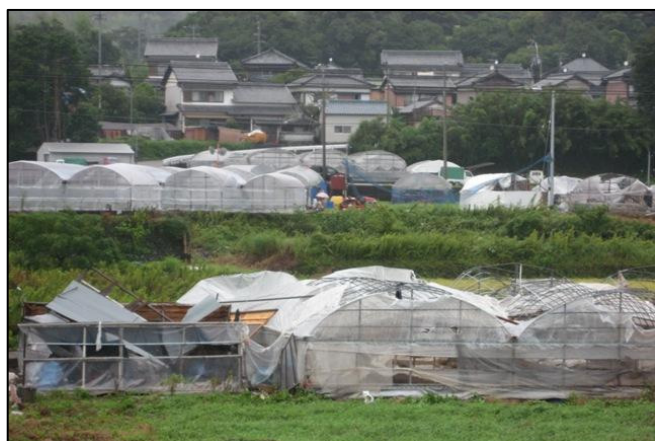
図 4 - 6 撮影場所⑥ 安芸市役所提供
ビニールが一部捲れたり、変形したビニールハウス

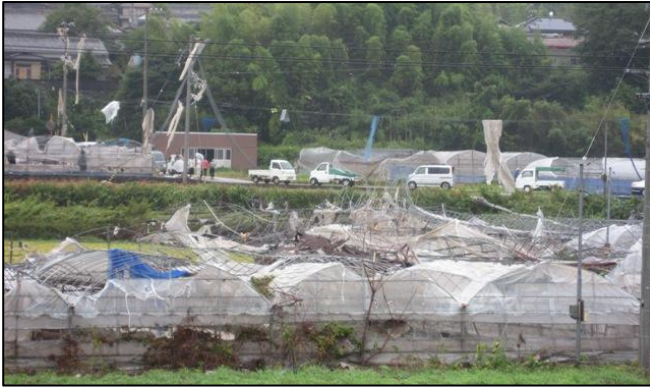
図 4 - 7 撮影場所⑦ 安芸市役所提供
ビニールが飛散したり、変形したビニールハウス

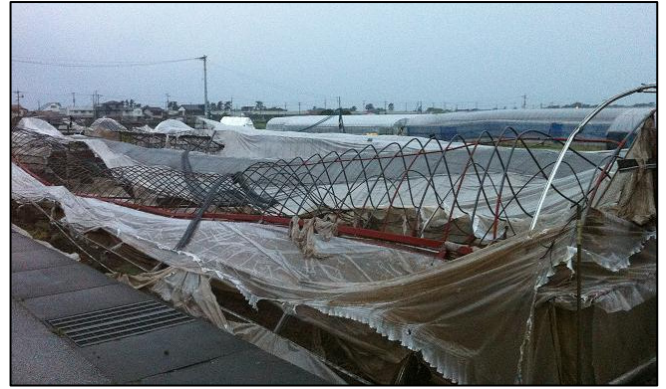
図 4 - 8 撮影場所⑧ 安芸市役所提供
ビニールが飛散したり、変形したビニールハウス

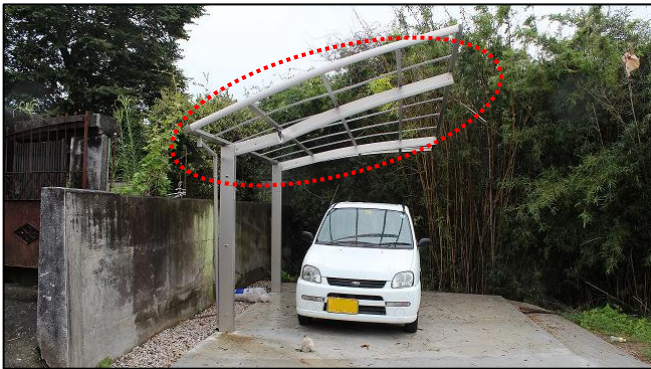
図 4 - 9 撮影場所⑨
ルーフが飛散し、骨組みが捻じれたカーポート

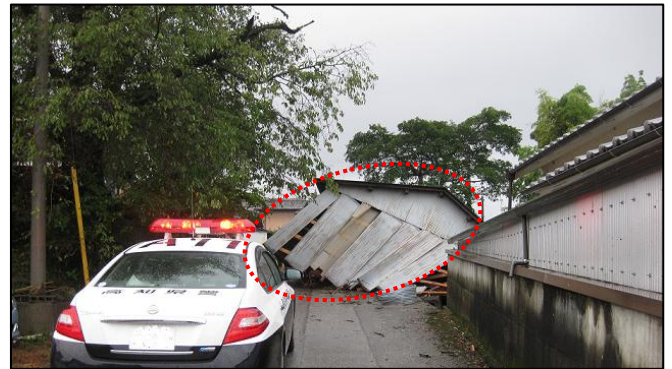
図 4 - 10 撮影場所⑩ 安芸市役所提供
北（左側）から南に数メートル移動し、倒壊して市道を塞いだ倉庫

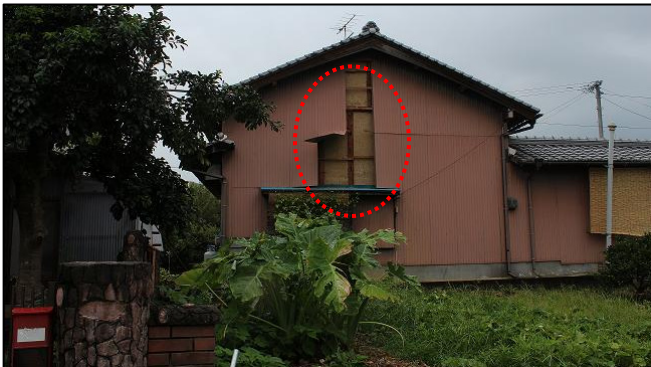
図 4 - 11 撮影場所⑪
外壁（トタン張り）の一部が西に飛散した住家

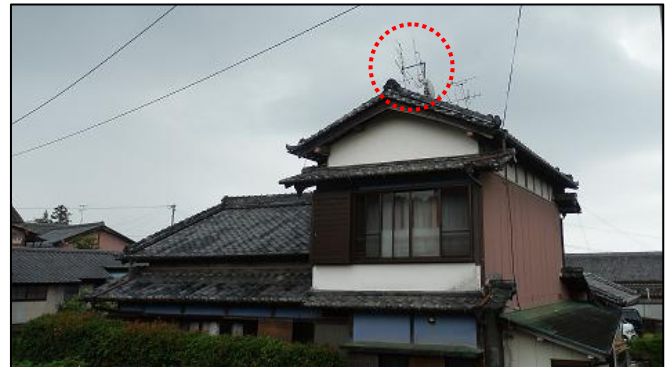
図 4 - 12 撮影場所⑫
東に折れ曲がったテレビアンテナ

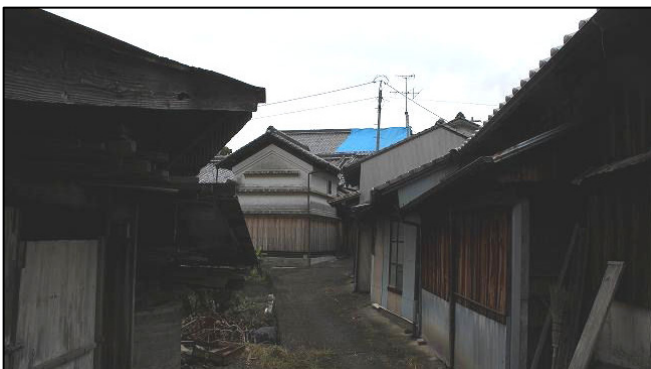
図 4 - 13 撮影場所⑬
屋根瓦（大棟）の一部が捲れた住家
