現地災害調査速報

平成24年9月18日に三重県津市といなべ市で発生した突風について

平成24年9月25日

津 地 方 気 象 台
東 京 管 区 気 象 台

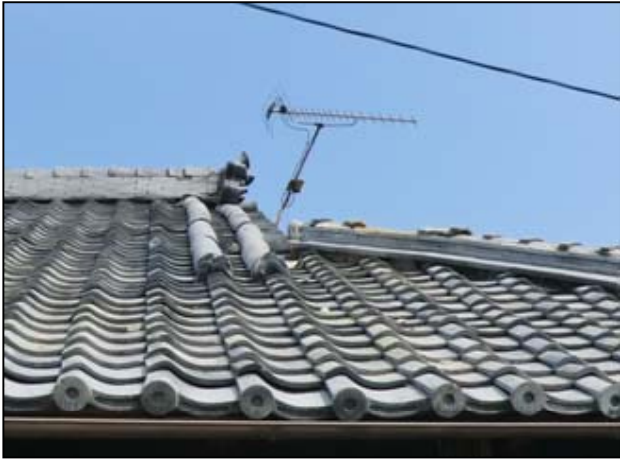
- ・ 住家・非住家の屋根瓦のめくれや落下が複数あった。
- ・ ビニールハウスの一部損壊があった。

① アンテナが傾き屋根瓦がめくれた住家
[安濃町清水]

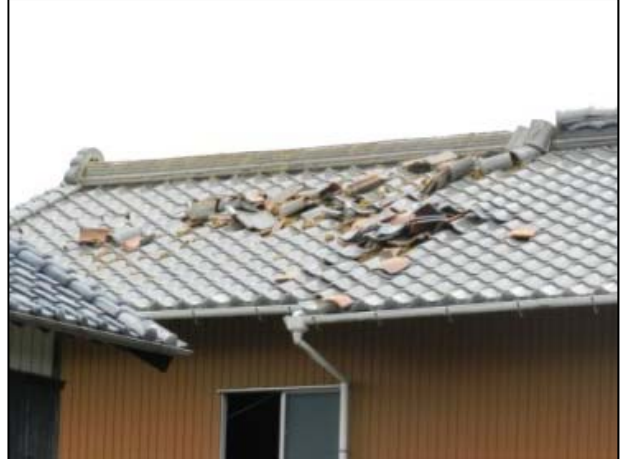
② 棟瓦ごと屋根瓦がめくれた非住家
【津市提供】 [安濃町清水]

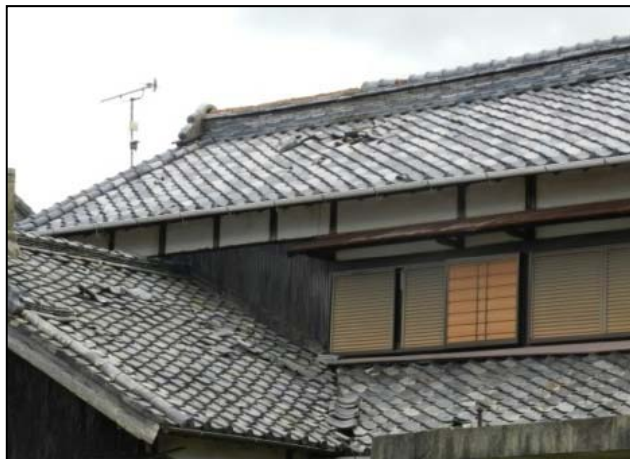
③ 屋根瓦がめくれた住家 [安濃町清水]
【津市提供】

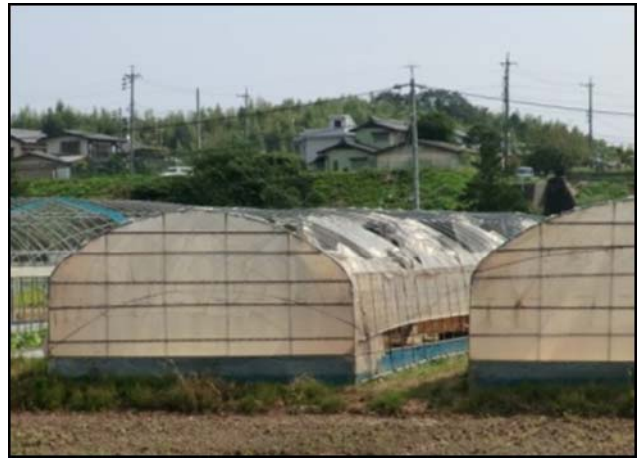
④ 一部損壊したビニールハウス
[安濃町清水]

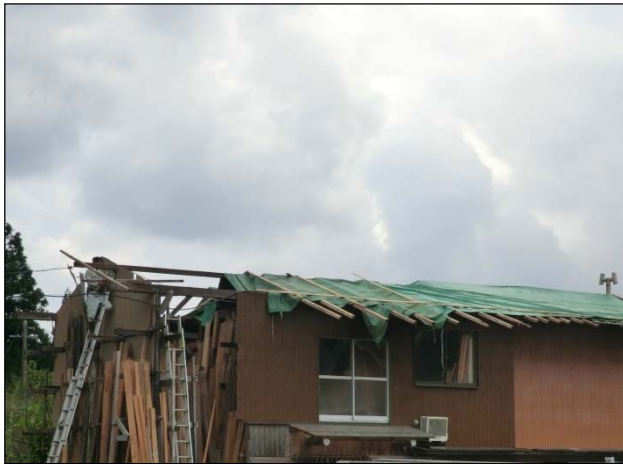
① トタン屋根が飛ばされた事務所
（緑色防水シートで補修中）
[藤原町大貝戸]

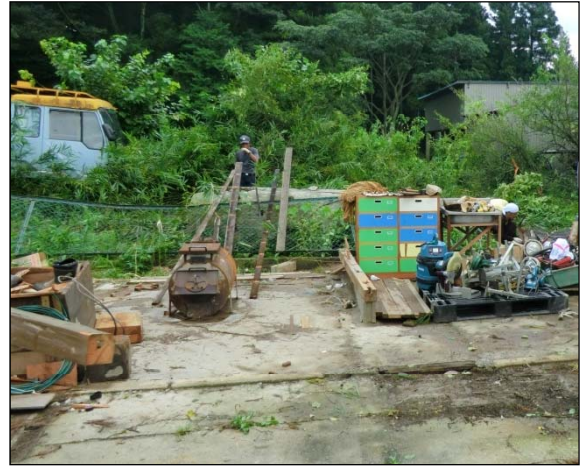
- ・ 比較的風に弱い樹木の幹折れや根の張りの弱い樹木の倒れが複数あった。
- ・ 倒壊した非住家がありF1の可能性があるが、周囲の状況からF1との特定に至らなかった。

② 倒壊した非住家
[藤原町大貝戸]

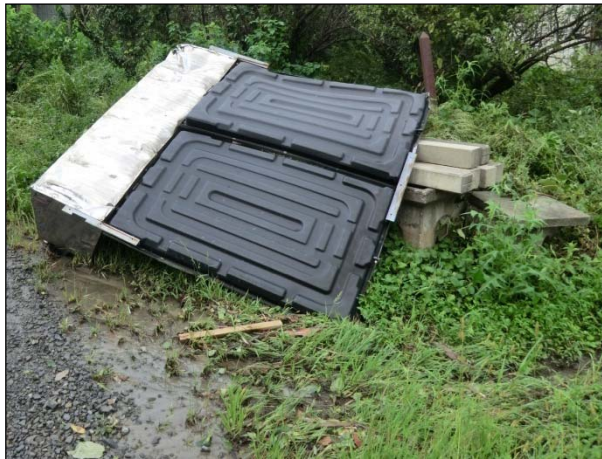
③ 南東に約30m移動した太陽熱温水器
（温水器は地上に置いていた）
[藤原町大貝戸]

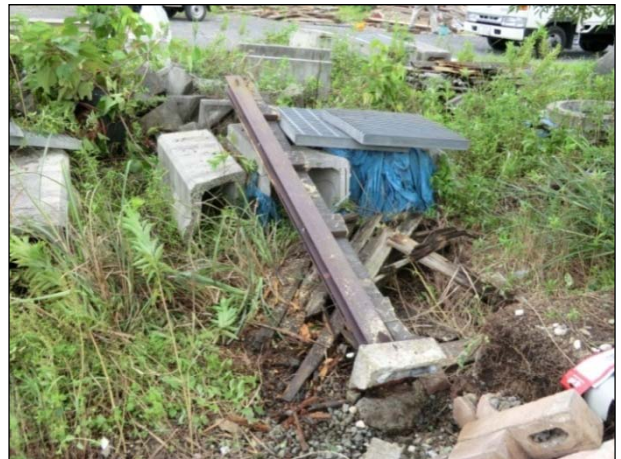
- ・車庫が土台のコンクリート片と一緒に約30m飛ばされ大破した。
- ・飛散物によりガラス戸が破損し、部屋の中のもの散乱した。

④ 飛ばされ大破した車庫の柱
[藤原町大貝戸]

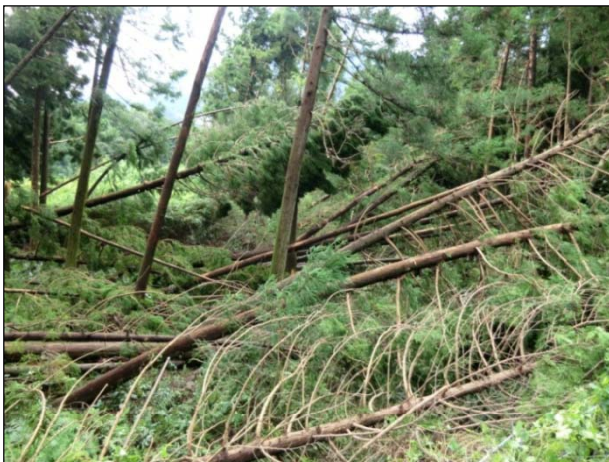
⑤ 倒れた樹木
[藤原町大貝戸]

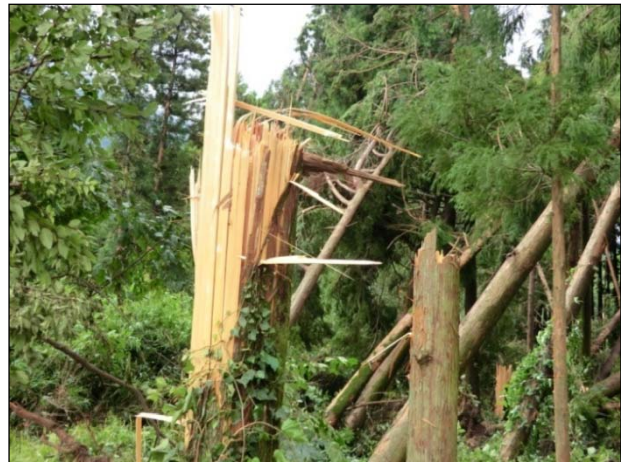
⑥ 幹が折れた比較的風に弱い樹木
（上部は北北西に倒れる）
[藤原町大貝戸]
