現地災害調査速報

平成24年9月18日に静岡県磐田市で発生した
突風について

平成24年9月21日
(平成24年9月26日更新)

静岡地方気象台
東京管区気象台

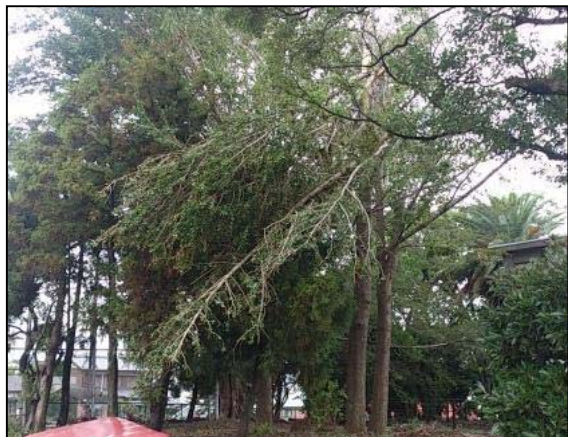
- ・住家屋根の飛散や住家屋根瓦の飛散があった。
- ・樹木の幹折れがあった。

① 幹折れした樹木
(南から撮影)

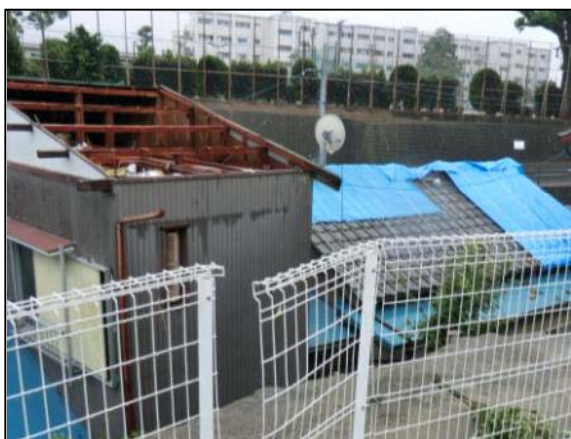
② 屋根が飛散した住家と屋根瓦が
飛散した住家(補修中)
(北北東から撮影)

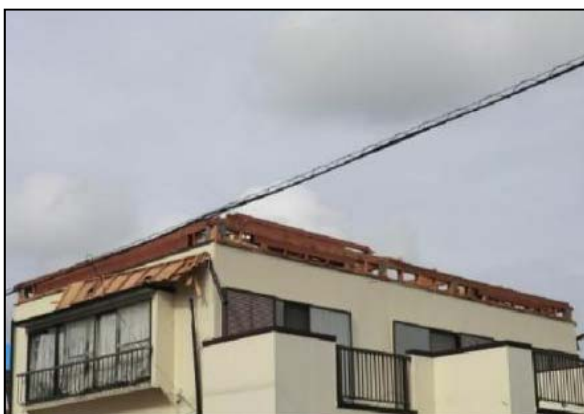
③ 屋根が飛散した住家
(南南西から撮影)

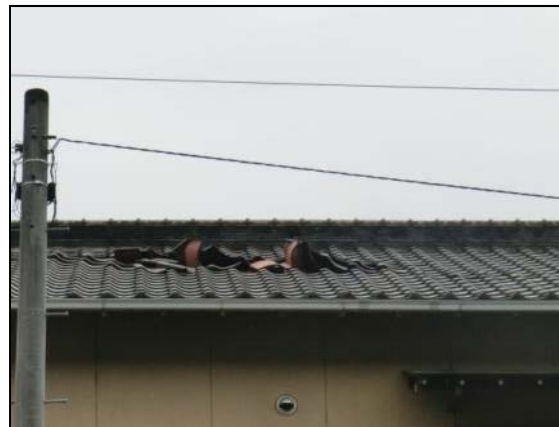
- ・複数の住家等の屋根瓦のめくれや落下があった。
- ・比較的風に弱い樹木の幹折れや細い樹木の折損があった。

④ 屋根瓦がめくれた住家
(北から撮影)

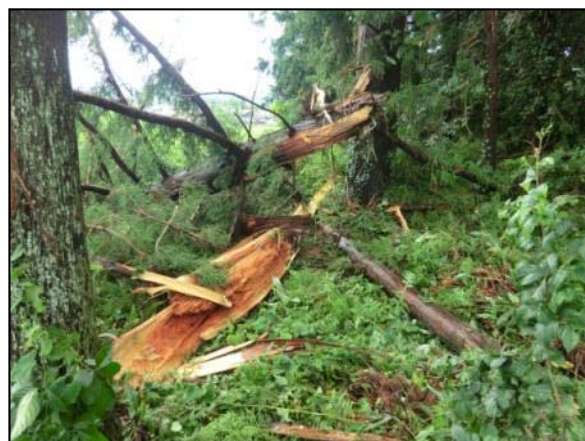
⑤ 幹折れした樹木
(南東から撮影)

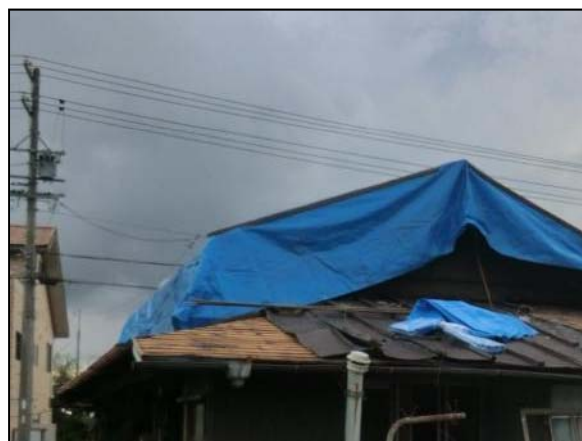
⑥ 屋根のトタンが剥がれた住家
(補修中) (東から撮影)
