# 現地災害調査速報

平成24年9月19日に千葉県野田市から茨城県猿島郡境町で発生した突風について

平成24年9月21日

水 戸 地 方 気 象 台  
銚 子 地 方 気 象 台  
東 京 管 区 気 象 台

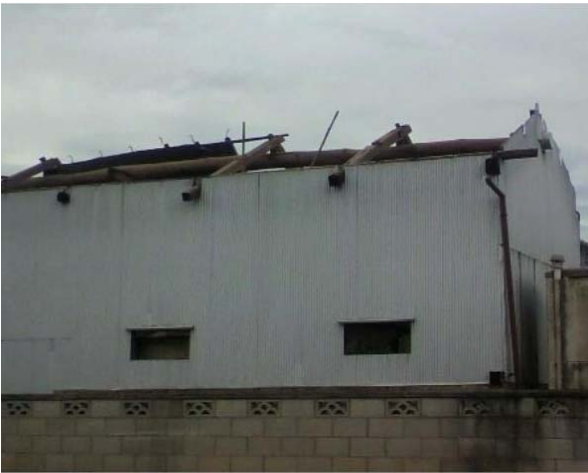
① 屋根が飛散した非住家  
（千葉県野田市桐ヶ作）

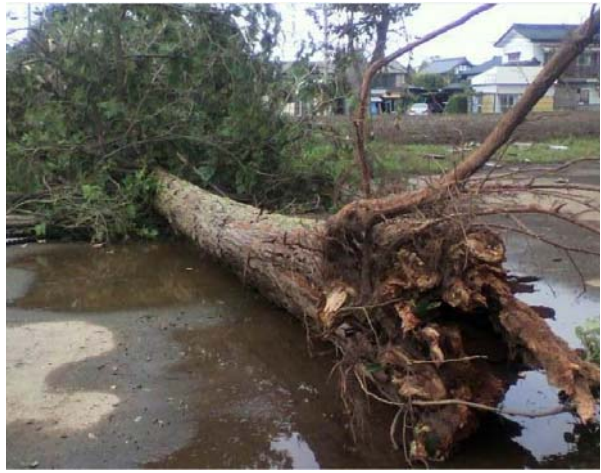
② 倒れた樹木  
（千葉県野田市桐ヶ作）

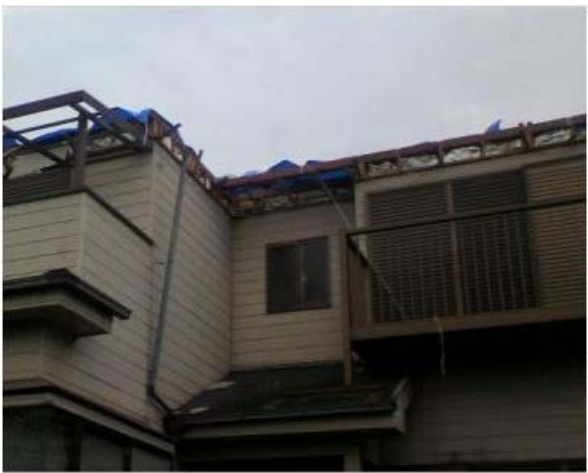
③ 屋根が飛散した住家  
（千葉県野田市桐ヶ作）

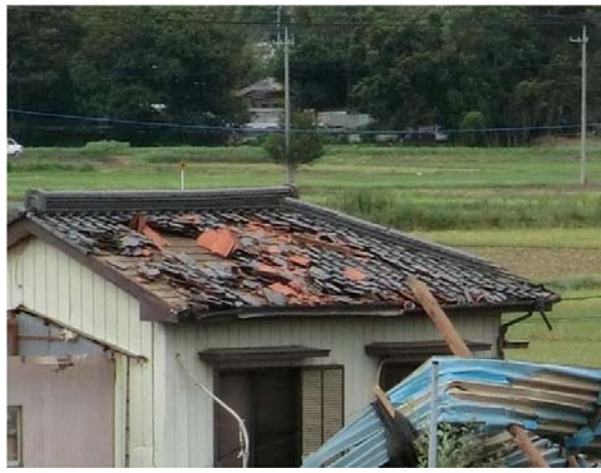
④ 屋根瓦が飛散した住家  
（茨城県猿島郡境町桐ヶ作）

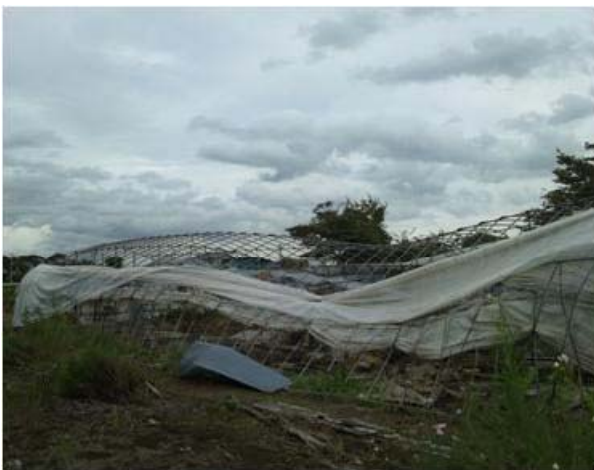
⑤ 倒壊したビニールハウス  
（茨城県猿島郡境町百戸）

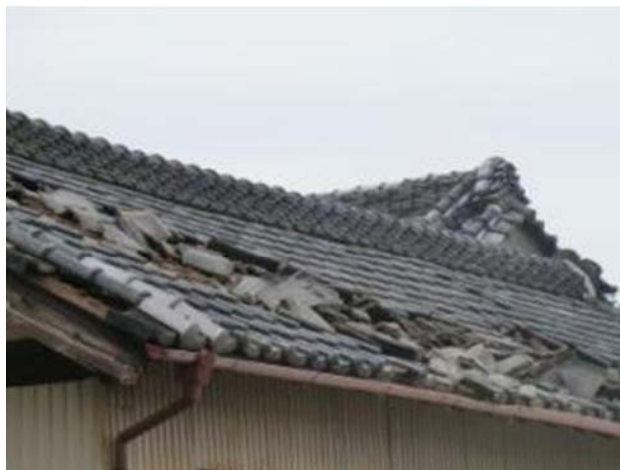
⑥ 屋根瓦が飛散した非住家  
（茨城県猿島郡境町百戸）
