現地災害調査報告

平成24年9月25日に北海道山越郡長万部町で
発生した突風について
(気象庁機動調査班[JMA-MOT]による現地調査の報告)

平成24年12月3日
函館海洋気象台

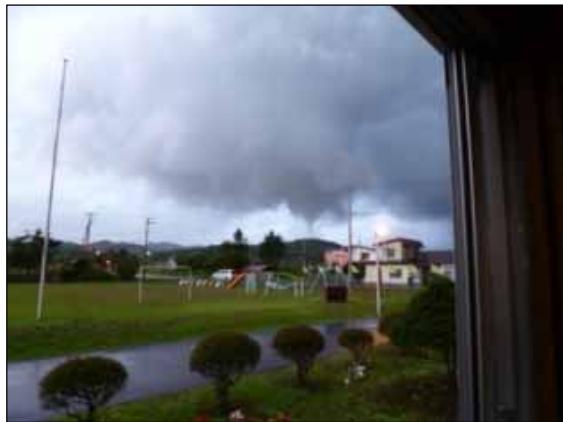
地点1（北北西方向を撮影、部外資料）

17時10分頃、山（北北西側）の向こう側に、渦を巻いている黒い雲が地面方向に伸びている状況を確認した。ひょうは降っていないが、30分ほど前から雨と風が強まってきていた。その後6分程度で現象は消滅したように見えた。

北北西方向に漏斗雲を確認

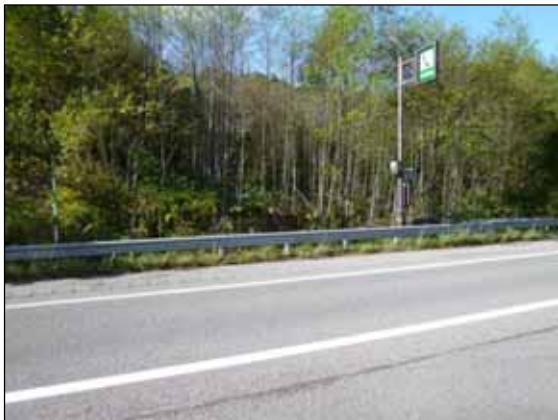
地点2（北西方向を撮影、部外資料）
道路敷界付近で東南東方向へ倒れた樹木

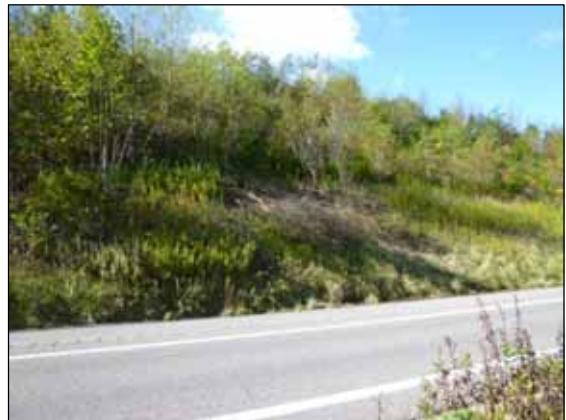
地点3（北西方向を撮影、部外資料）
切土法面で東南東方向へ倒れた樹木

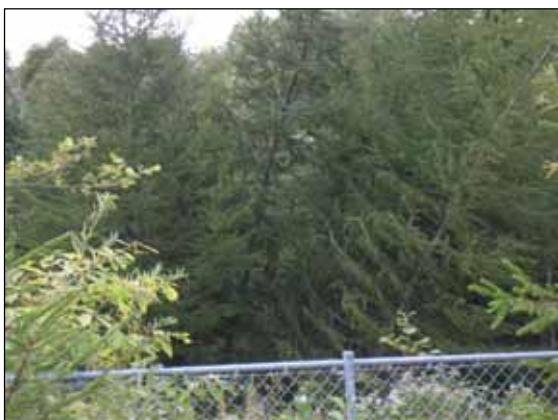
地点4（東方向を撮影、部外資料）
道路敷界付近で南方向へ倒れた樹木

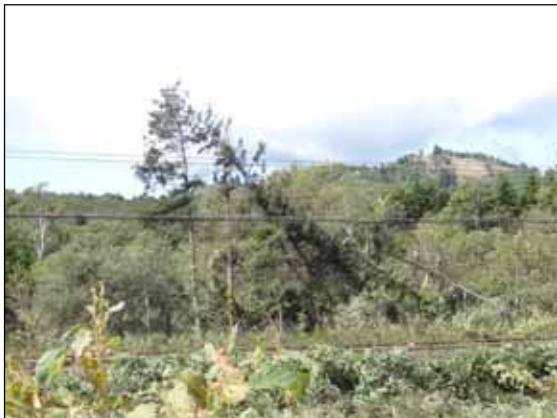
地点1（北西方向を撮影）
西方向に幹折れした樹木（太さ30cm）

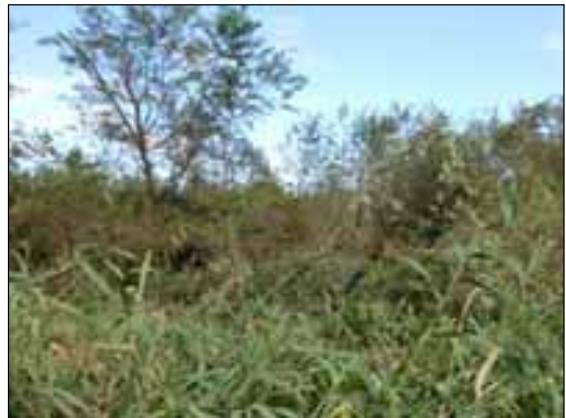
地点2（東方向を撮影）
南方向に幹折れした樹木（太さ10～20cm）

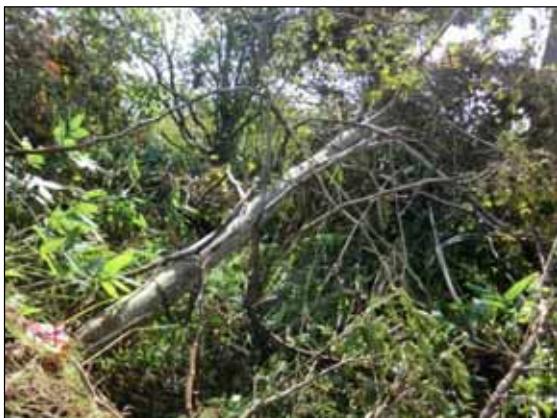
地点3（東方向を撮影）
南東方向に倒れた樹木（太さ20～30cm）

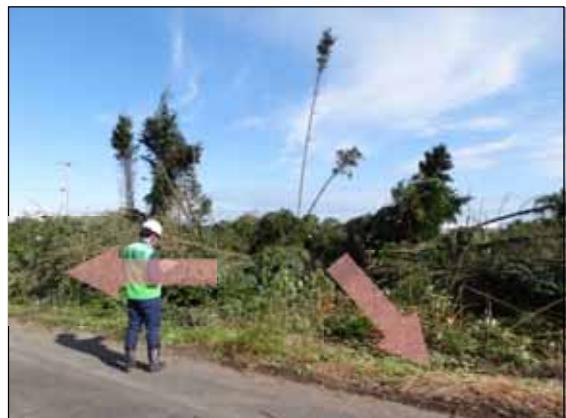
地点5（北東方向を撮影）
北西や南西方向に倒れた樹木（太さ20cm）

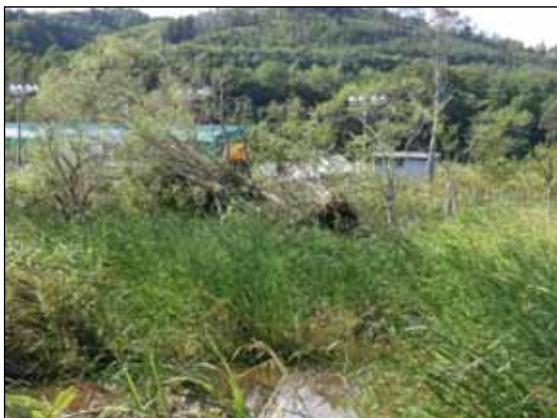
地点6（北西方向を撮影）
西方向に倒れた樹木（太さ20～30cm）

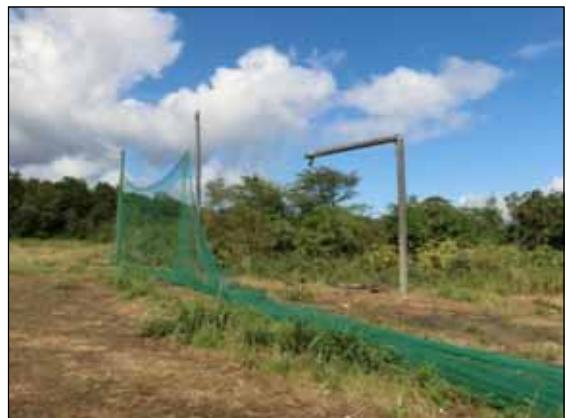
- ・トラックの横転が複数あった。
- ・コンクリート製支柱の折損があった。

地点7（北西方向を撮影）
西方向に折損したコンクリート支柱
(太さ30cm)

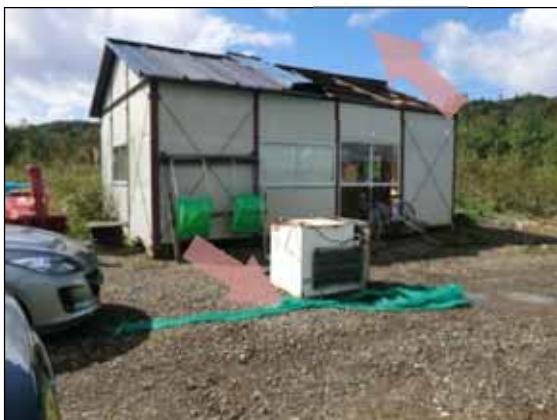
地点8（南西方向を撮影）

トタン屋根の一部が南南西方向に剥離した非住家（プレハブ小屋）及び東方向へ横転した屋外の冷蔵庫

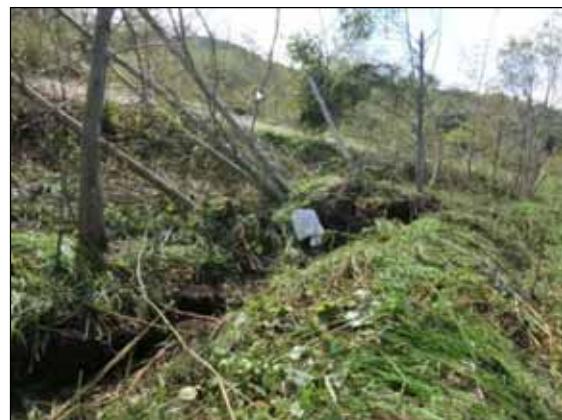
地点9（北西方向を撮影）

西方向に倒れた複数の樹木（太さ20cm）

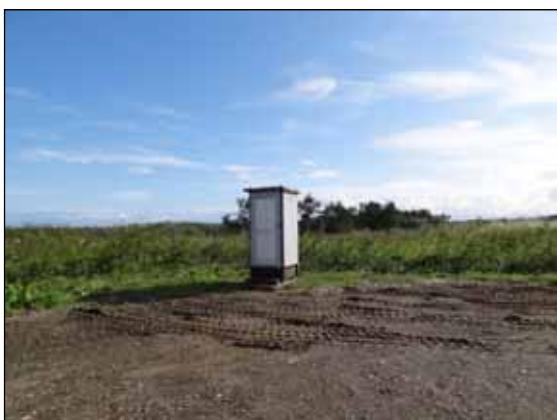
地点11（南東方向を撮影）

17時10分頃退社したが、その時点では雨や風は弱かった。国道5号線を北上し長万部本町に向かつたが、その途中から雨が強くなった。26日出社すると仮設トイレが東方向へ転倒していた。

東方向に横転した仮設トイレ（写真は復旧後）

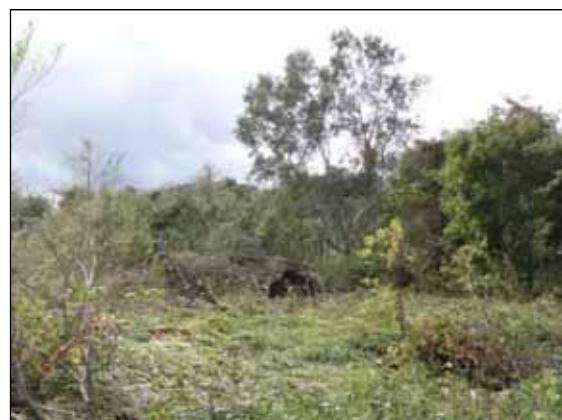
地点12（西方向を撮影）

南西方向に倒れた樹木（太さ10～20cm）

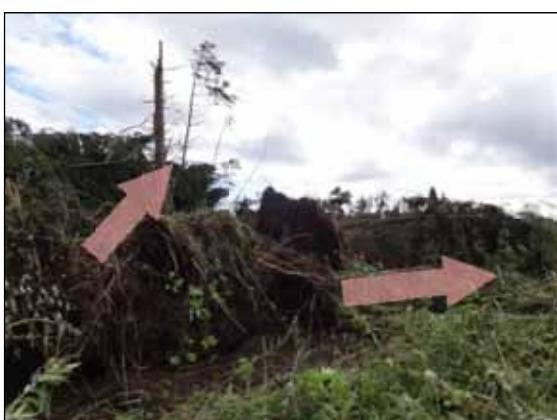
地点13（南東方向を撮影）

南東及び南西方向に幹折れまたは倒れた複数の樹木（太さ20～30cm）

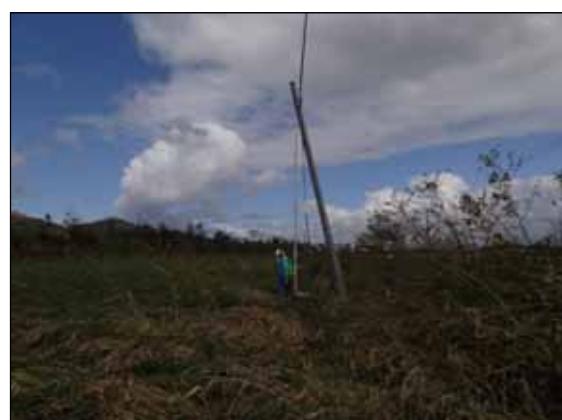
地点14（北方向を撮影）

西方向に20度傾斜した電柱

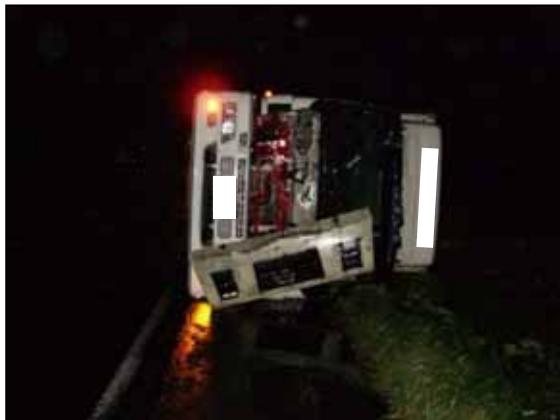
1台目のトラックの後方を走行中、前方1台目のトラックや自車にも異常を認識し停止したが、1台目横転後間もなく横転した。また、1台目と自車の間にトレーラーが走行していたが、横転した1台目をかわし北方向へ走行して行った。

地点16（南方向を撮影、部外資料）
西方向へ横転したトラック

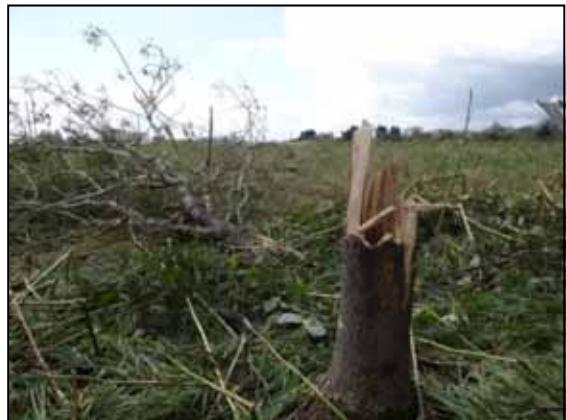
地点17（南西方向を撮影）
南方向に幹折れした樹木（太さ30cm）

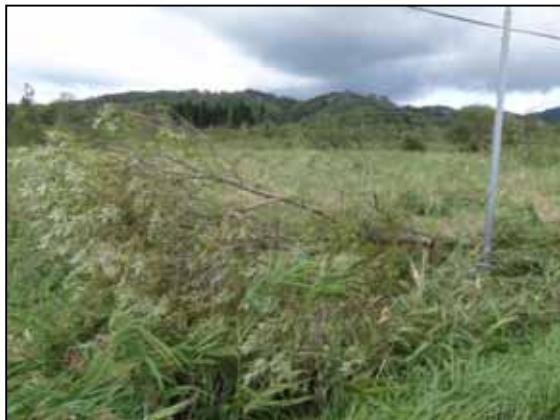
地点18（北西方向を撮影）
南西方向に幹折れした樹木（太さ20cm）

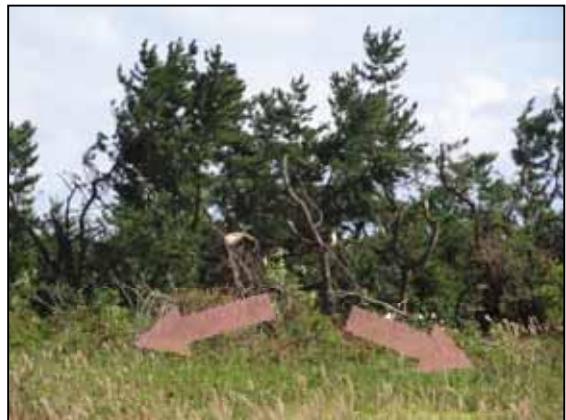
地点20（北東方向を撮影）
東や西方向に幹折れした樹木（太さ10～20cm）

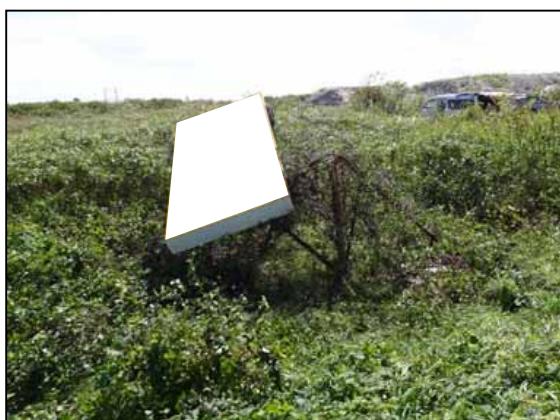
地点21（南東方向を撮影）
北方向に支柱が折れ曲がった老朽化した看板

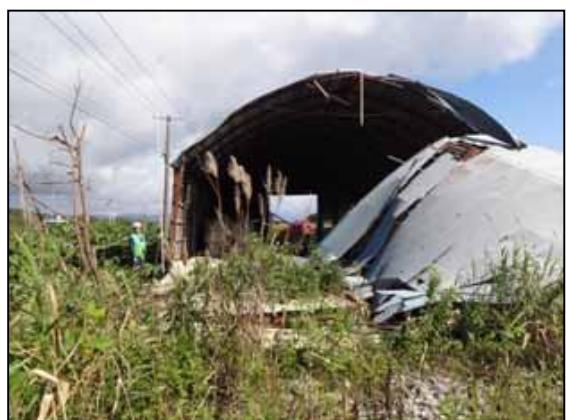
地点22（北方向を撮影）
東方向に飛散した老朽化したD型ハウス
