現地災害調査報告

平成 24 年 10 月 5 日に秋田県にかほ市で発生した突風について
(気象庁機動調査班による現地調査の報告)

平成 24 年 11 月 21 日

秋 田 地 方 気 象 台

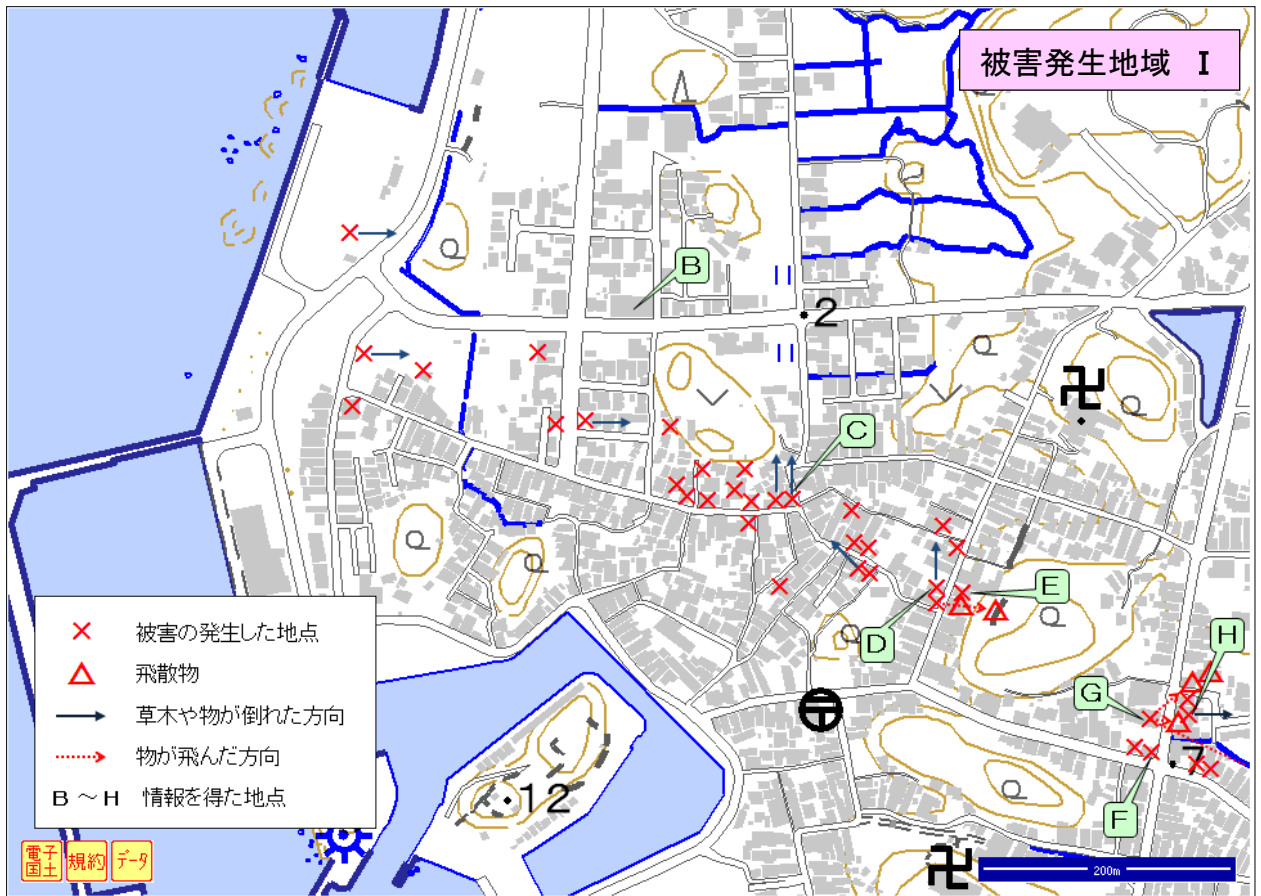
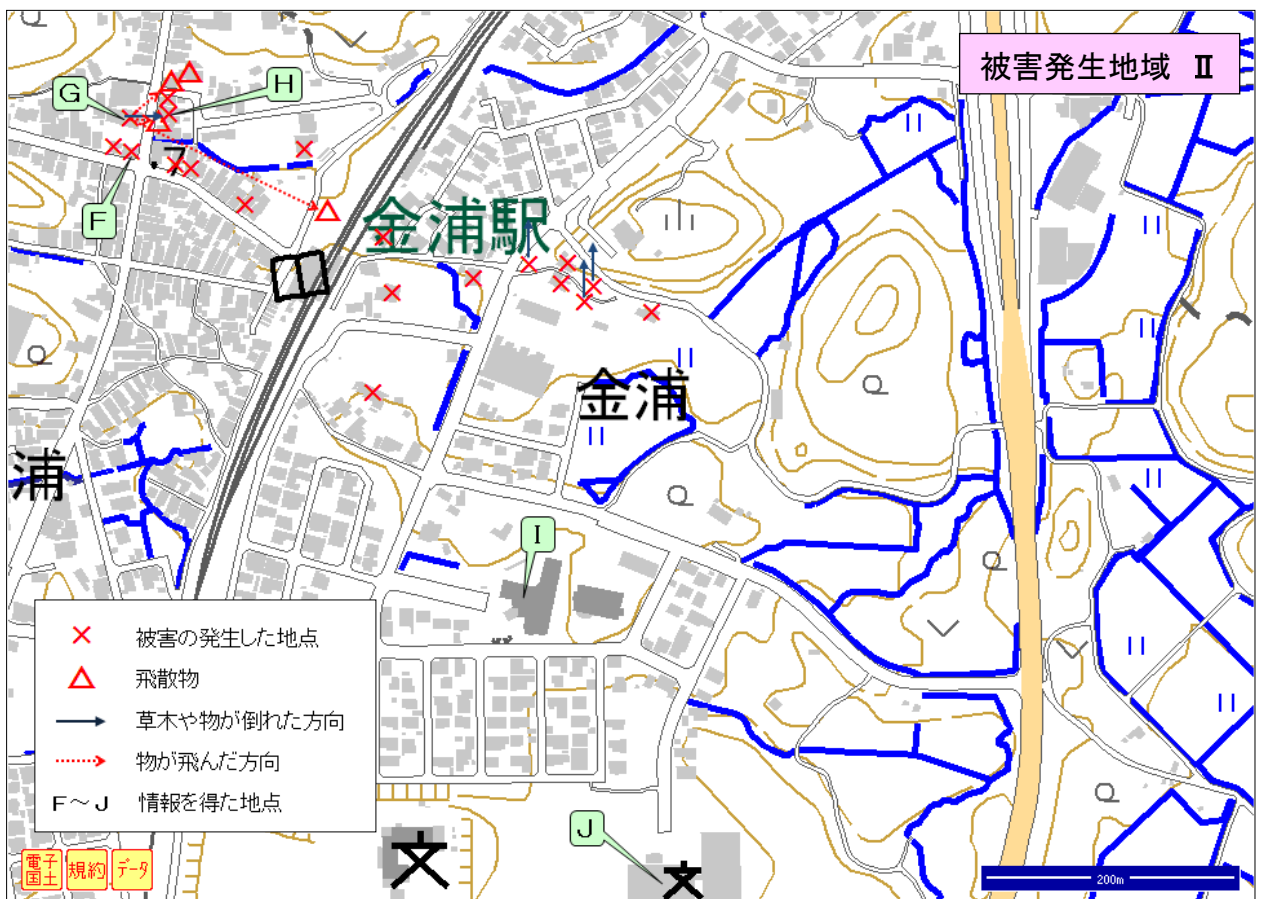
○ 被害状況分布図

この突風による被害範囲は、幅約170m、長さ約1.2kmであった。

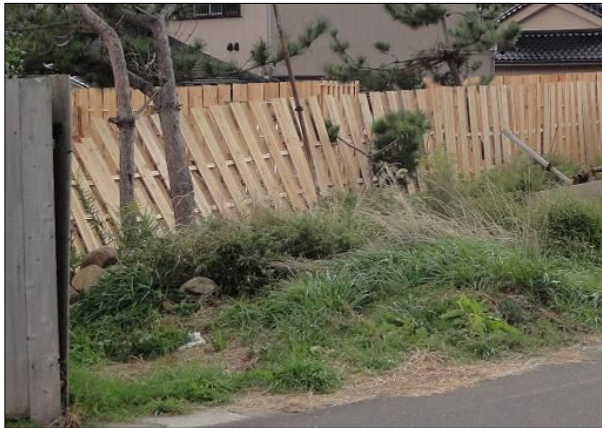
① 東側に倒れた木製の塀
(北西から撮影)

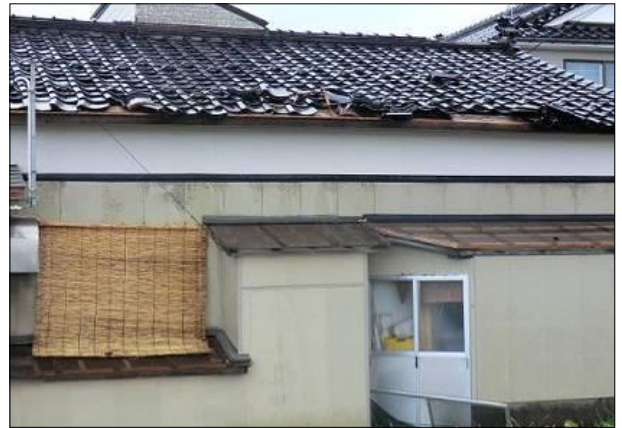
- ・住家屋根瓦のめくれが複数あった。
- ・ガラス戸が割れたが、周囲の状況からF1の可能性は低いとみられる。

② 西側の屋根の瓦が一部めくれた住家
(西から撮影)

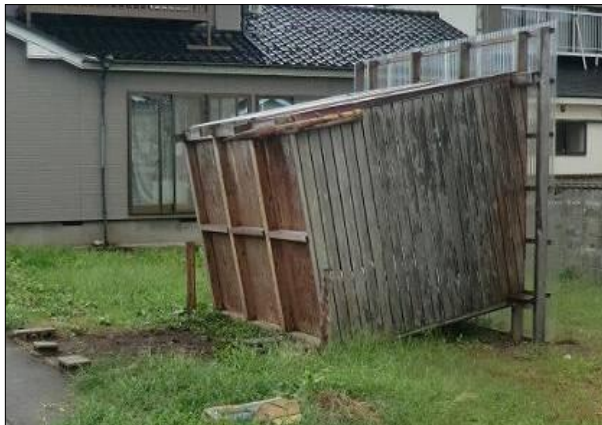
③ 東側に倒れたごみ集積小屋
(南南西から撮影)

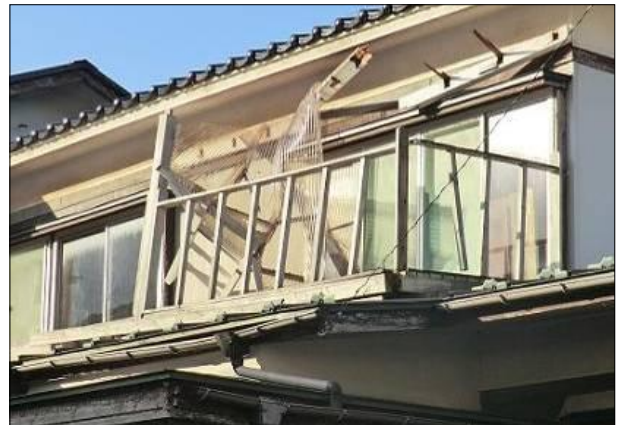
- ・ 8 時 15 分頃、自宅前にいて、強い風で隣家の木製ベランダが上空に巻き上げられ（高さ不明）、東方向へ飛ばされるのを見た。強い風はゴミなどを巻き上げながら反時計回りに渦を巻いていた。
- ・ 外が急に暗くなり「ゴー」という凄い音がした。
- ・ 風が強かったのは 30 秒位だった。

④ 2階南西側の木製ベランダが破損した住家
(南から撮影)

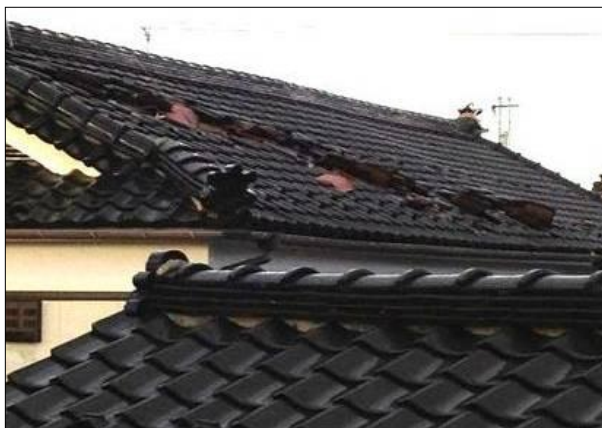
⑤ 2階南東側の屋根の瓦が一部めくれた住家
(南から撮影)

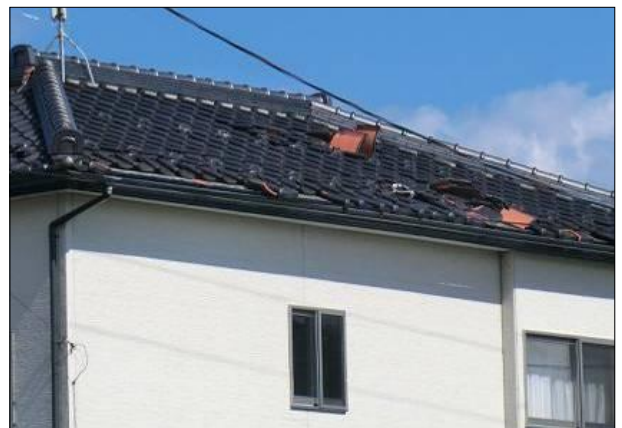
⑥ 2階南側の屋根の瓦が一部めくれた住家
(南西から撮影)
