災害現地調査報告

平成24年10月22日に長崎県平戸市田平町深月免で発生した
突風について

平成24年11月9日

長崎海洋気象台

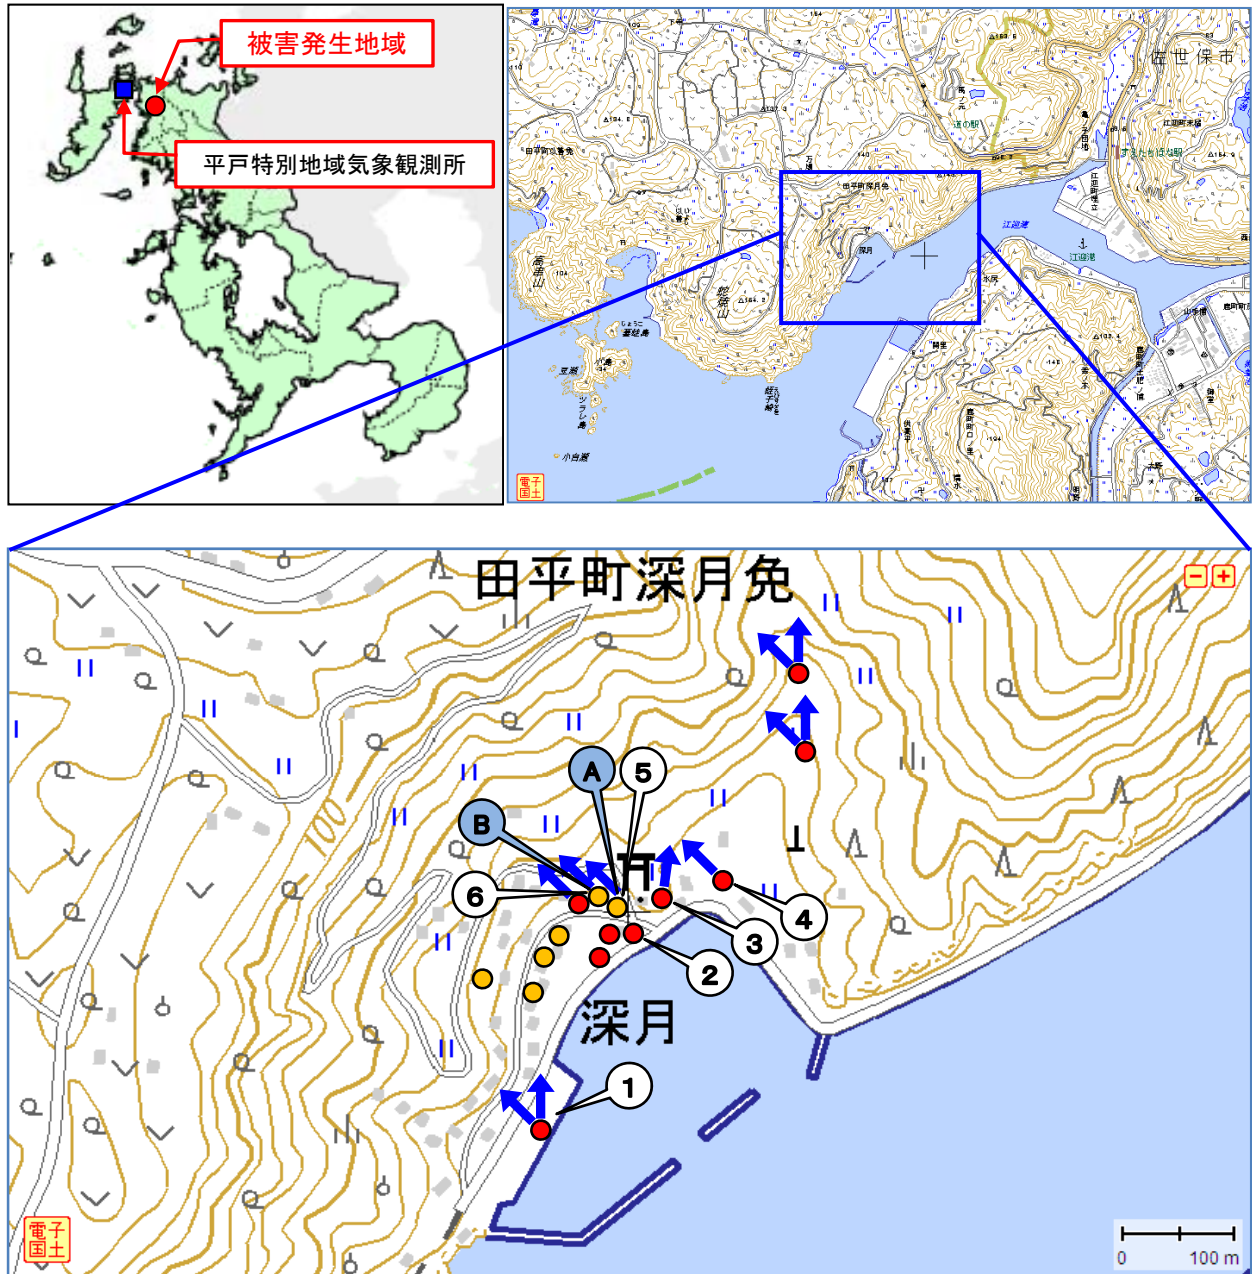
被害分布図

現地調査の結果、被害範囲は長さ約500m、幅約100mであった。

●被害発生場所 ●聞き取り場所 ←被害や痕跡から推定した風向 数字は写真番号、英文字は聞き取りと対応

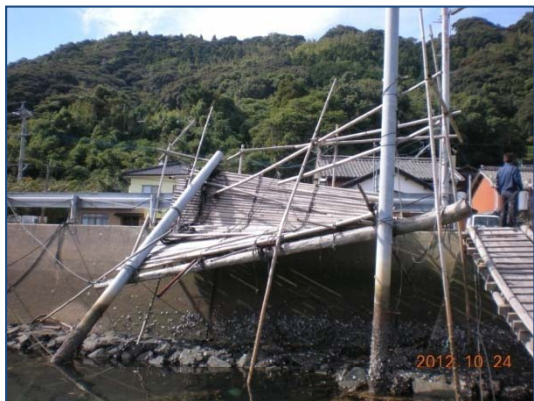
①倒れた中空構造の鉄柱
(南東から北西に向かって撮影)

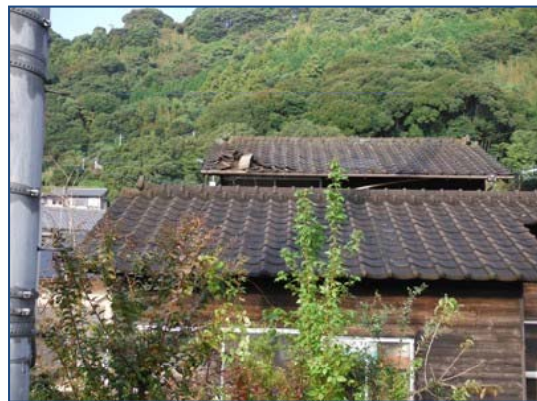
- ①複数の住家で屋根瓦のめくれがあった。
- ②樹木の枝折れがみられた。

②屋根瓦がめくれた住家(平戸市提供)
(南東から北西に向かって撮影)

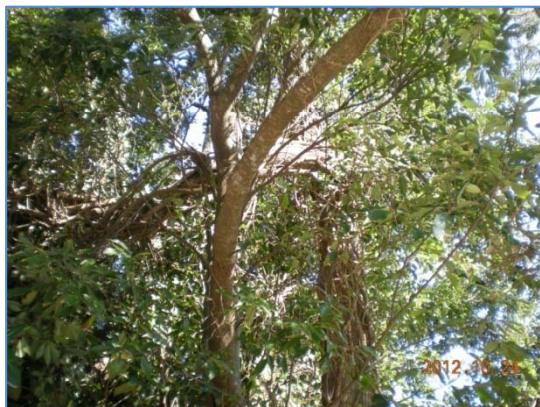
③枝折れした樹木
(西から東に向かって撮影)

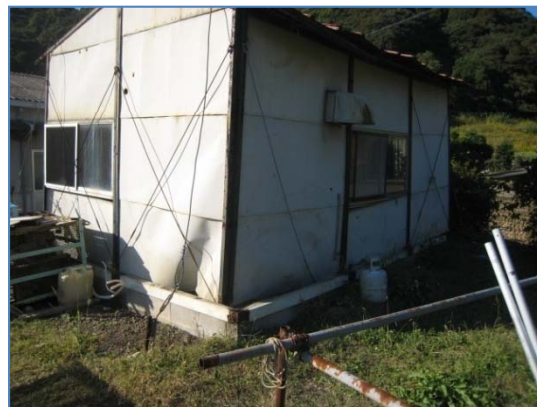
④移動したプレハブ
(南東から北西に向かって撮影)

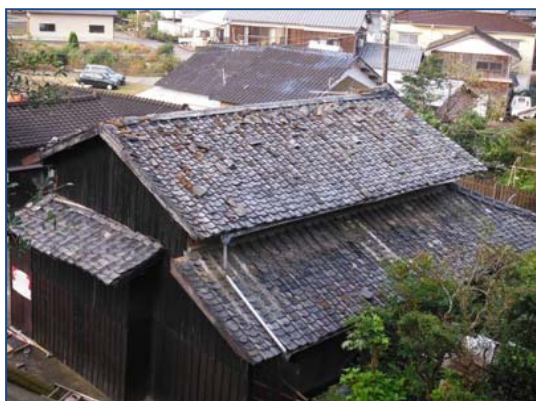
⑤屋根瓦がめくれた住家(平戸市提供)
(東から西に向かって撮影)

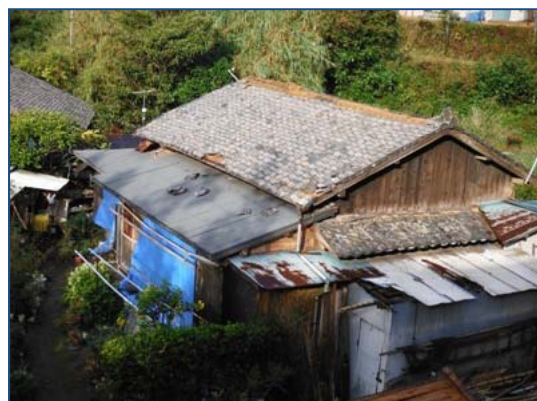
⑥屋根瓦がめくれ、飛散物により 窓ガラス
が割れた住家(平戸市提供)
(東から西に向かって撮影)
