現地災害調査速報

平成24年10月23日に静岡県袋井市で発生した突風
について

平成24年10月26日

静岡地方气象台
東京管区气象台

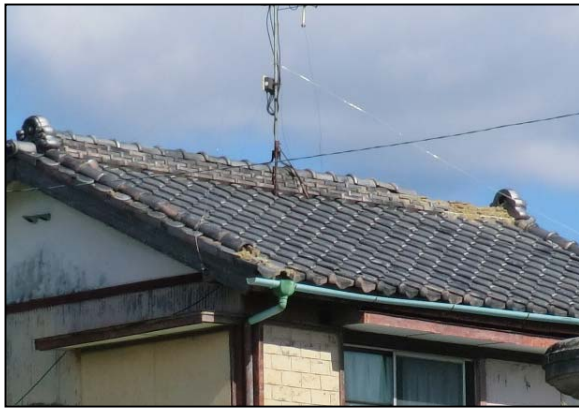
①棟瓦がめくれた住家（西南西から撮影）

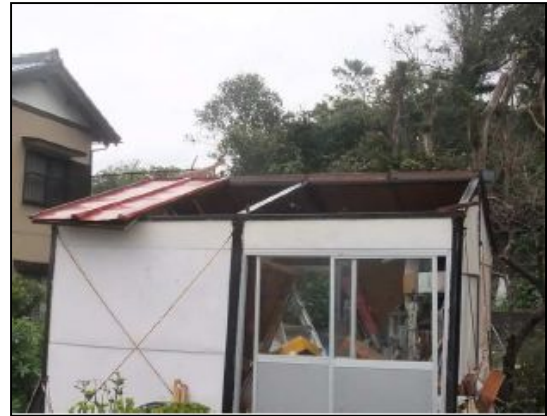
②トタン屋根の一部が飛散したプレハブ小屋
（南東から撮影）【袋井市提供】

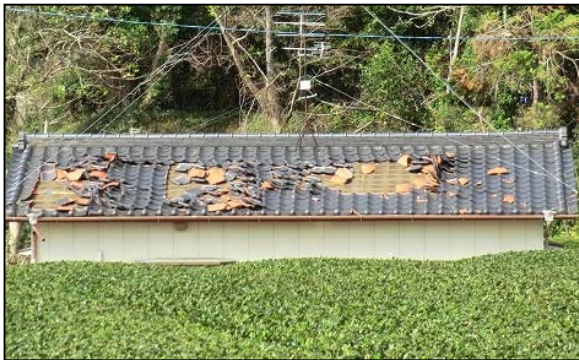
③屋根瓦がめくれた住家
（東南東から撮影）

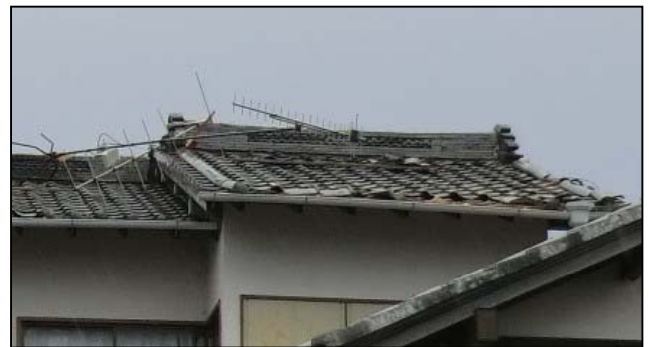
④アンテナが倒れ、屋根瓦がめくれた住家
（南から撮影）

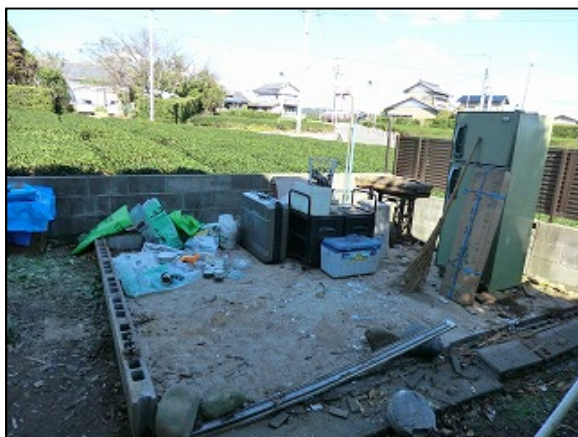
⑤屋根が飛散し、壊れた倉庫跡
（南西から撮影）

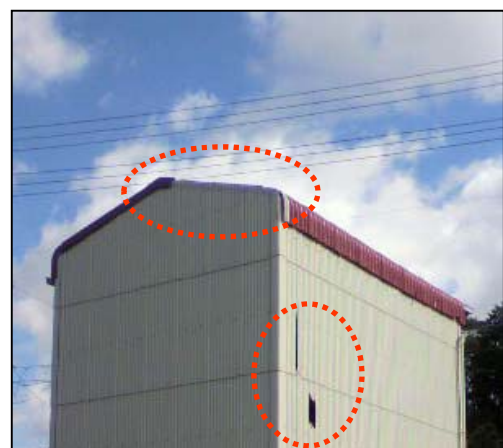
⑥屋根および壁の一部が破損した倉庫
（南西から撮影）
