平成 24 年 10 月 23 日 00 時頃に高知県安芸郡奈半利町で発生した突風について

現地調査報告書

平成 24 年 12 月 10 日
高 知 地 方 気 象 台

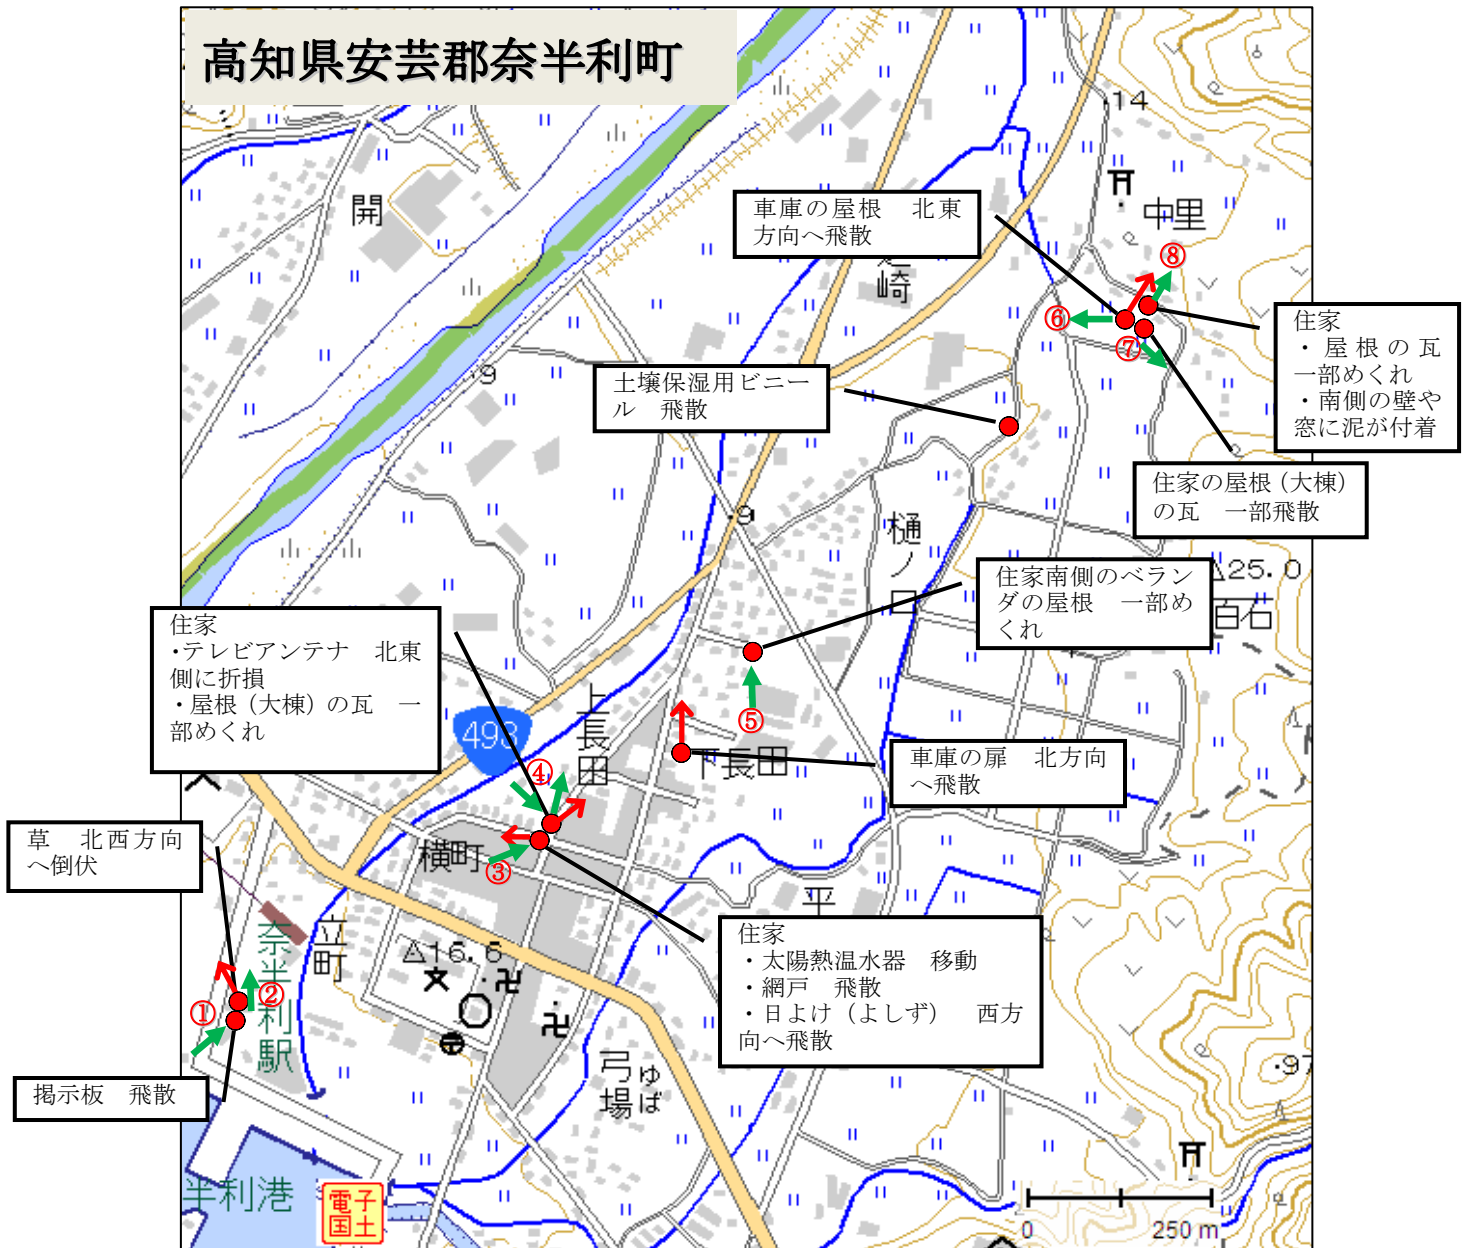
図3 被害発生分布図

被害の場所及びその状況を図3に示す。

- : 被害発生場所 → : 物が倒れた、曲がった、飛散した方向
- : 写真の撮影方向
- 番号は、5項の被害状況写真の番号と対応

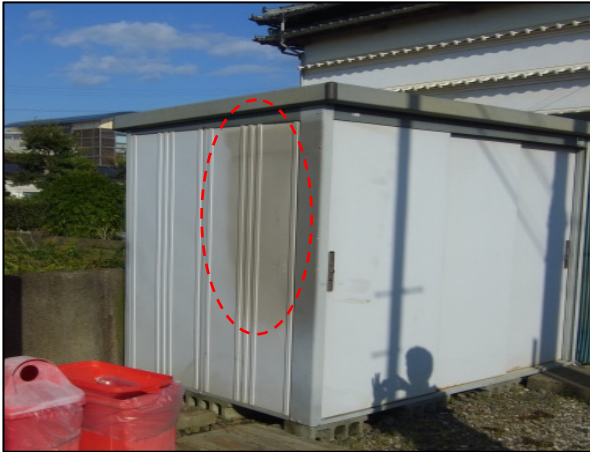
図 4 - 1 撮影場所①
側面に備え付けられていた掲示板が飛散した物置

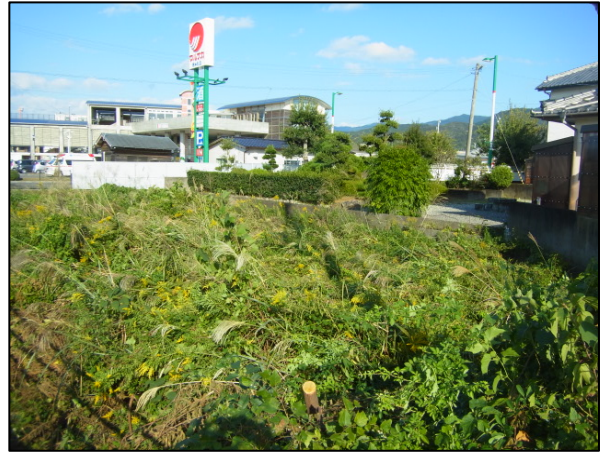
図 4 - 2 撮影場所②
北西方向に倒伏した草

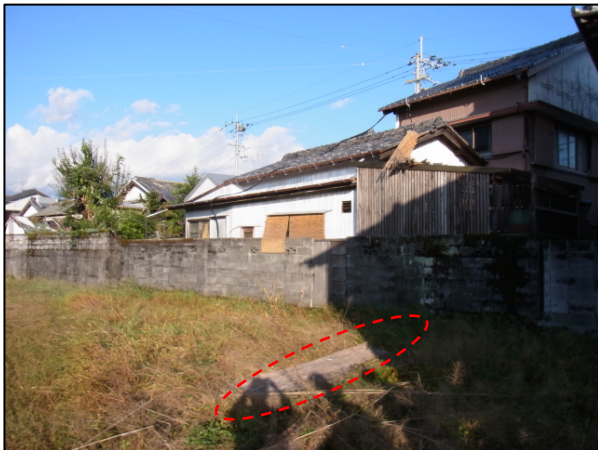
図 4 - 3 撮影場所③
西方向に飛散した住家の日よけ(よしず)

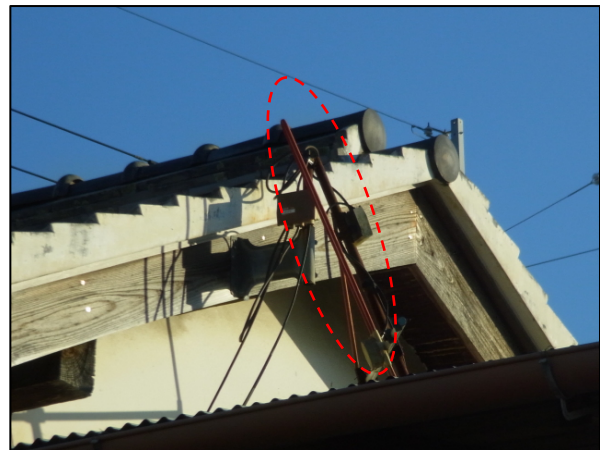
- ① 住家の屋根瓦のめくれが複数あった。
- ② アンテナの折損があった。
- ③ 住家の屋根瓦の飛散が一部にみられたが、周囲の状況から F1 の可能性は低いとみられる。

図 4 - 4 撮影場所④
北東方向に折れ曲がったテレビアンテナ

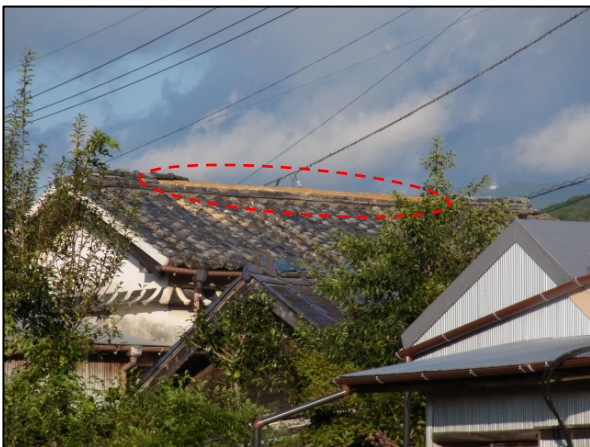
図 4 - 5 撮影場所④
屋根(大棟)の瓦が一部めくれた住家

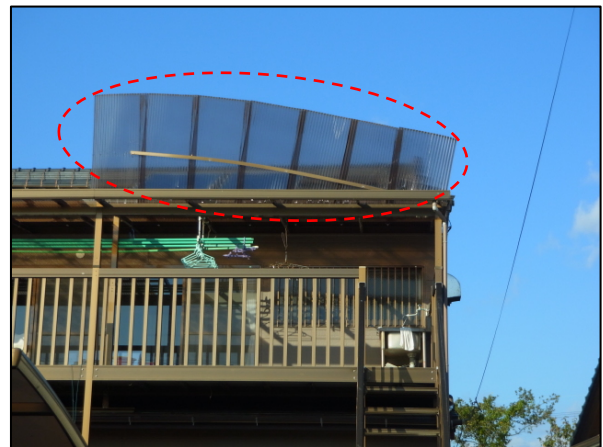
図 4 - 6 撮影場所⑤
ベランダの屋根の一部がめくれた住家

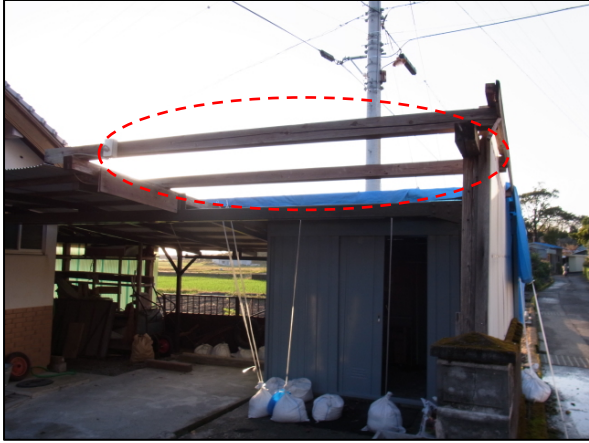
図 4 - 7 撮影場所⑥
剥がれた屋根が北東方向に飛散した車庫

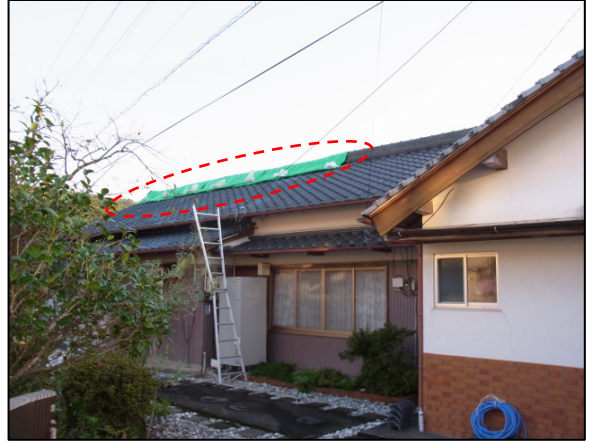
図 4 - 8 撮影場所⑦
屋根（大棟）の瓦が一部飛散した住家

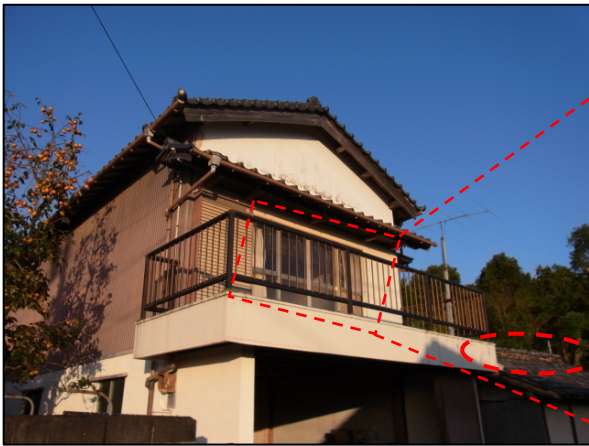
図 4 - 9 撮影場所⑧
屋根の瓦が一部めくれた住家

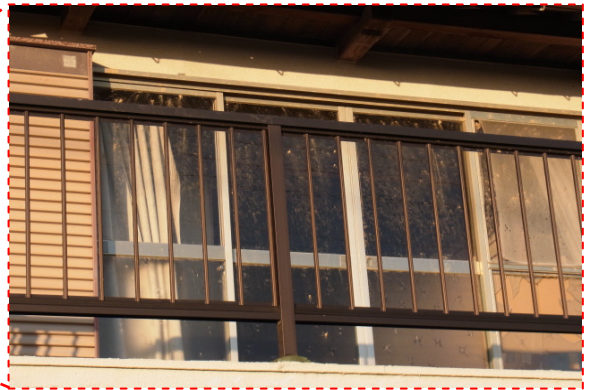
南側の窓や壁全体に泥が付着している。
