現地災害調査報告

平成24年10月29日に北海道日高郡新ひだか町で
発生した突風について
(気象庁機動調査班[JMA-MOT]による現地調査の報告)

平成24年12月1日
室蘭地方気象台

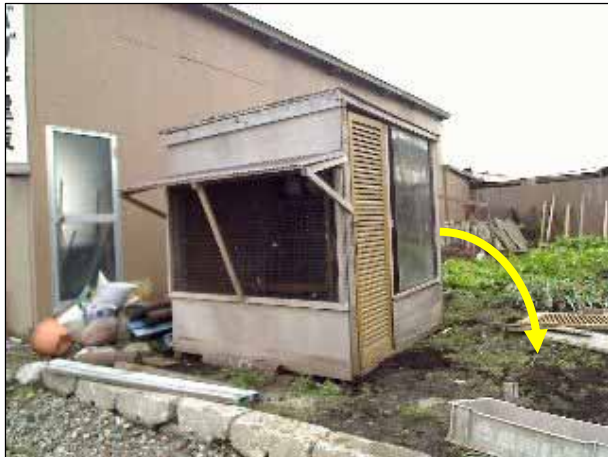
時刻は 5 時30分過ぎ。雨が降っており、風が強かった。南側 2 階の窓ガラス 2 枚が割れ部屋にガラスが散在した(ガラスが割れた原因が飛散物によるものか確認できなかった)。庭の鶏小屋 (1.8m × 1.8m × 1.8m) が西側に90度転倒していた。

写真奥側(西側)に転倒した非住家(鶏小屋、高さ1.8m幅1.8m奥行1.8m)。写真は修復後に撮影。

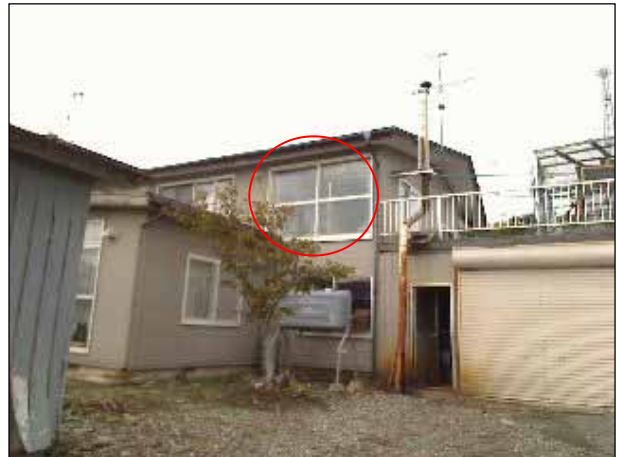
2階の南側窓ガラスが割れ、部屋の中に散在した住家。写真は修理後に撮影。

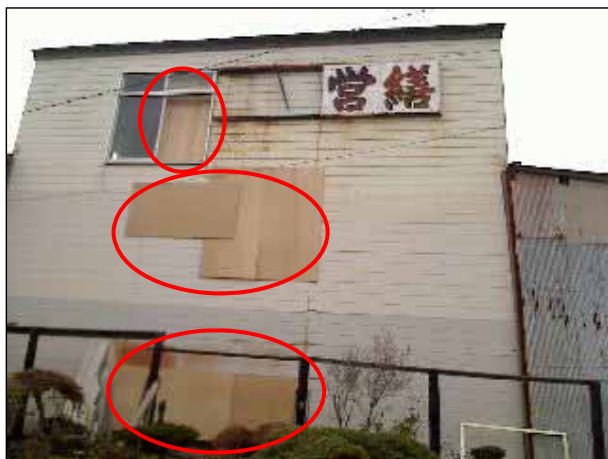
西側のシャッターが風で破損した倉庫。内部を風が吹き抜けて反対側の壁材等を破損。(写真は破損した東側)

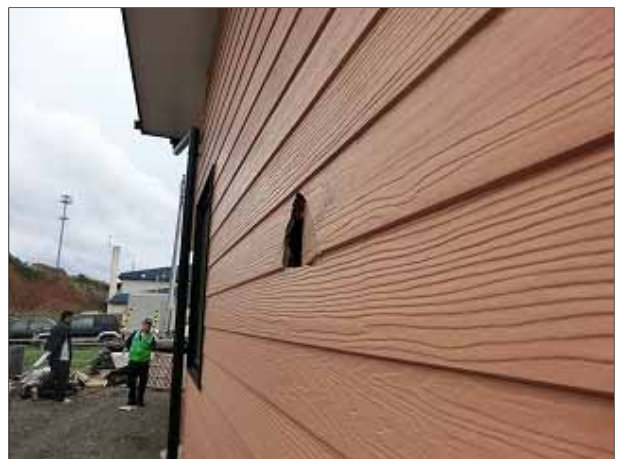
建物の壁面に泥の付着があった。

北側高さ1.8mの位置に飛散物により縦横10cmの穴があいた住家。泥の付着も確認された。

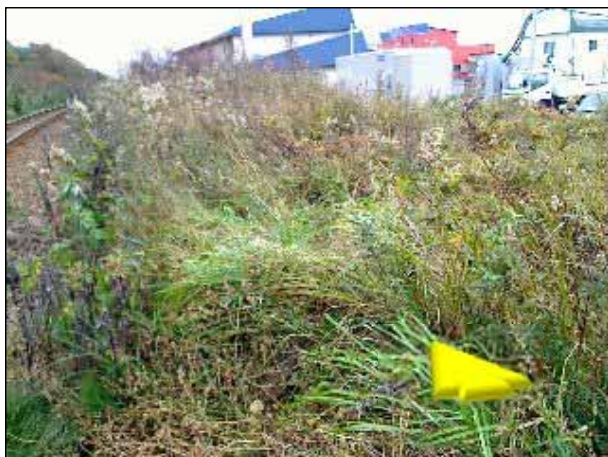
4m×2mの範囲で東側(写真奥)に倒伏した雑草。

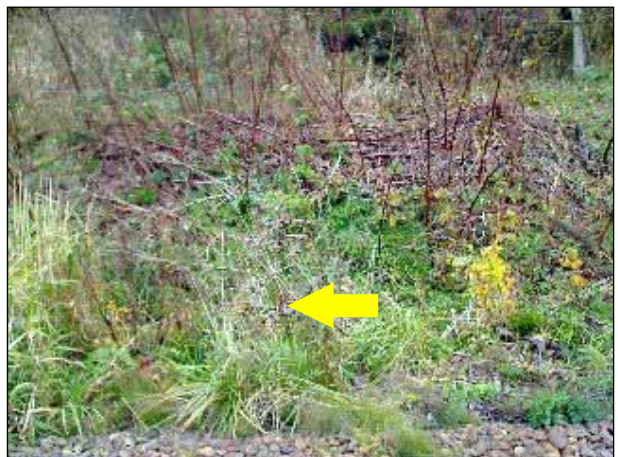
西側(写真左側)に倒伏した雑草(イタドリ)。

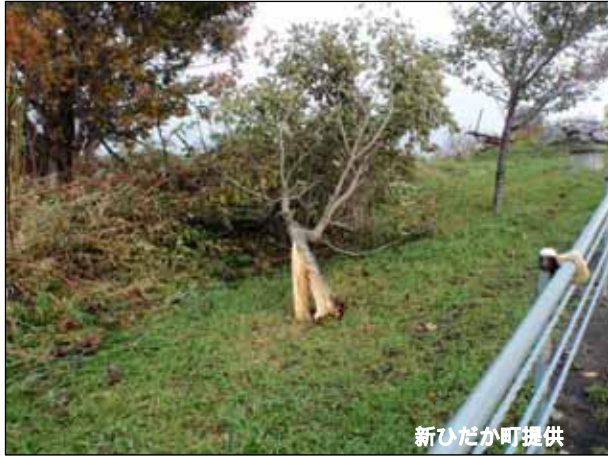
細い樹木の幹折れがあった。

北側に倒れた樹木。

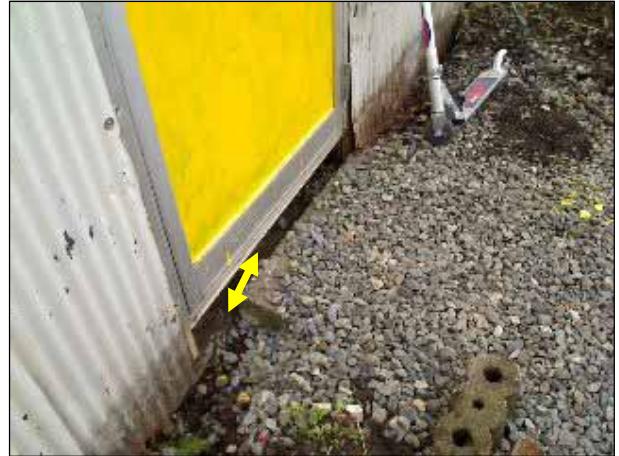
移動した非住家（物置小屋、踏み台のコンクリートと物置小屋の出入り口に16cmのずれが見られる）。

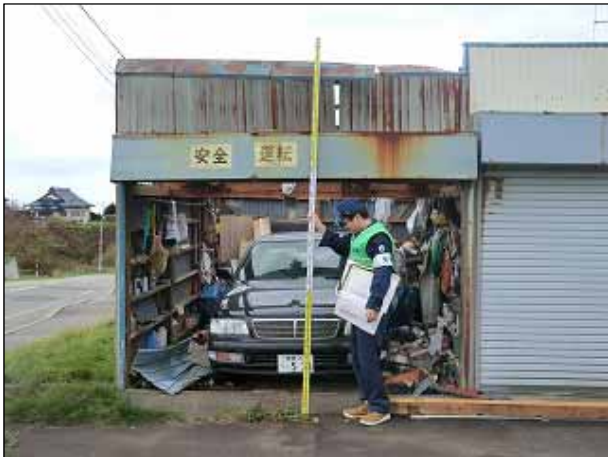
トタン屋根が飛散した非住家（車庫、木材部分は北東方向約100mのグラウンドに、トタン部分は北方向約200mまで飛散。写真は南に向かって撮影）。

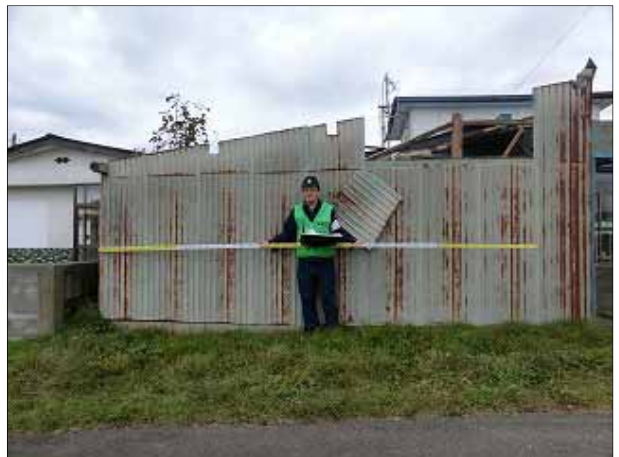
同左車庫東側から撮影

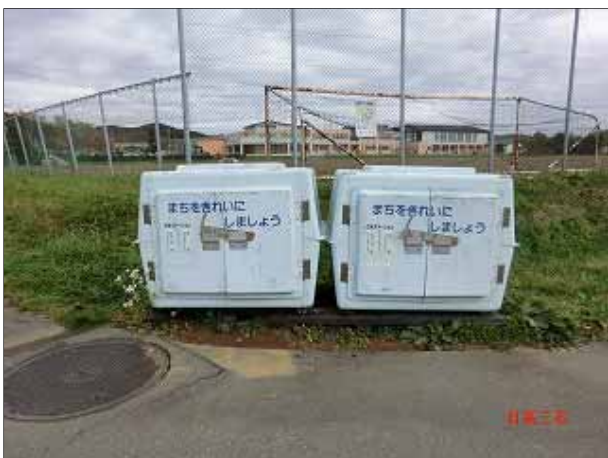
2個のうち1個が の場所まで（約100m）移動したゴミステーションのゴミ箱（FRP製）。撮影時は元の位置に戻されていた。

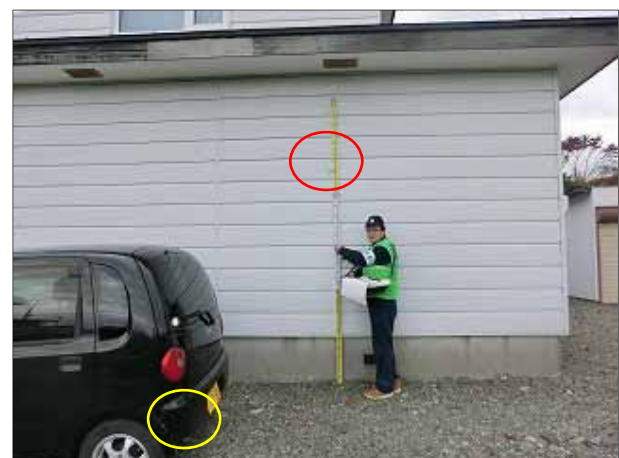
損傷した車両と東壁面高さ2.1mの位置が縦20cm横30cm損傷した住家。

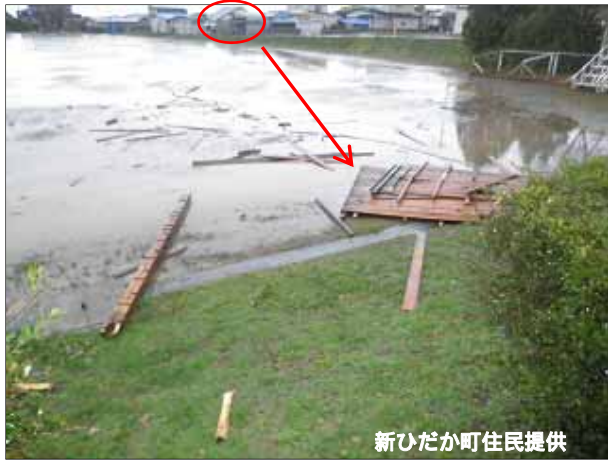
新ひだか町住民提供

グラウンドに散乱した 車庫（写真赤 ）の屋根材。

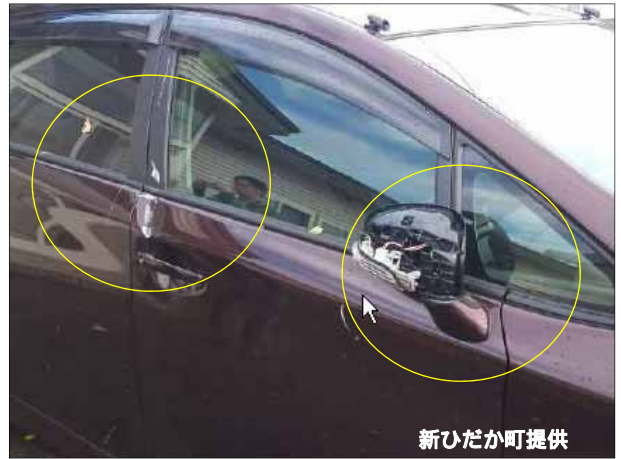
新ひだか町提供

右側が損傷した車（南東方向に先頭を向けて停車していた）。

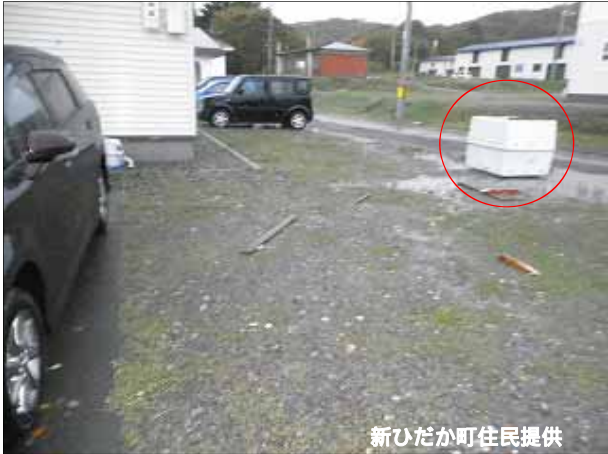
新ひだか町住民提供

のゴミステーションから移動したゴミ箱。

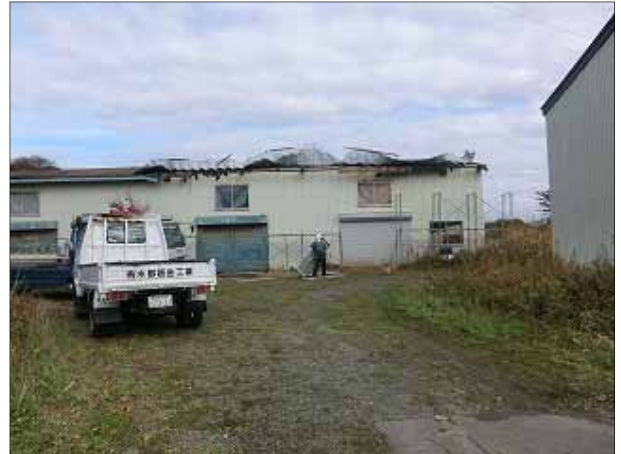
非住家のトタン屋根のめくれがあった。

南側のトタン屋根が上方に向かって剥離した非住家（倉庫）。

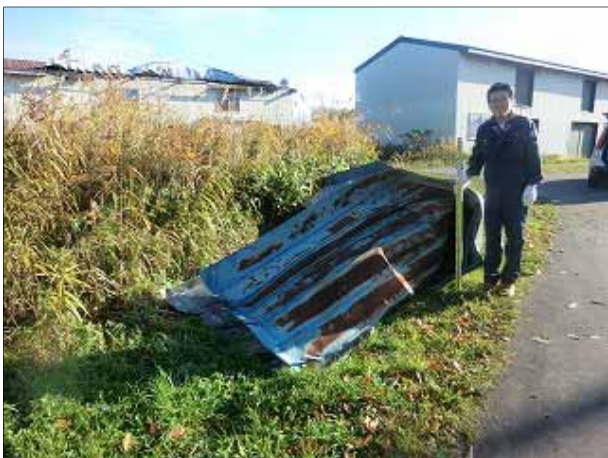
の場所から飛ばされたトタン。

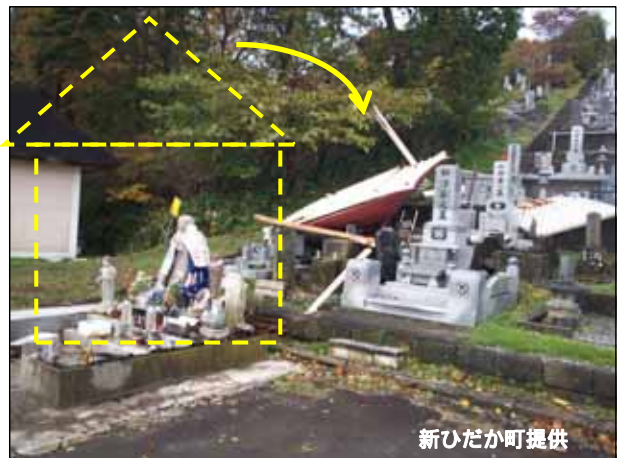
新ひだか町提供

全壊して、屋根が北側に落下した非住家（地蔵堂）。写真は南東方向から撮影。
