災害現地調査報告

平成24年11月13日に熊本県上益城郡益城町で発生した突風について

平成24年11月27日

熊本地方気象台

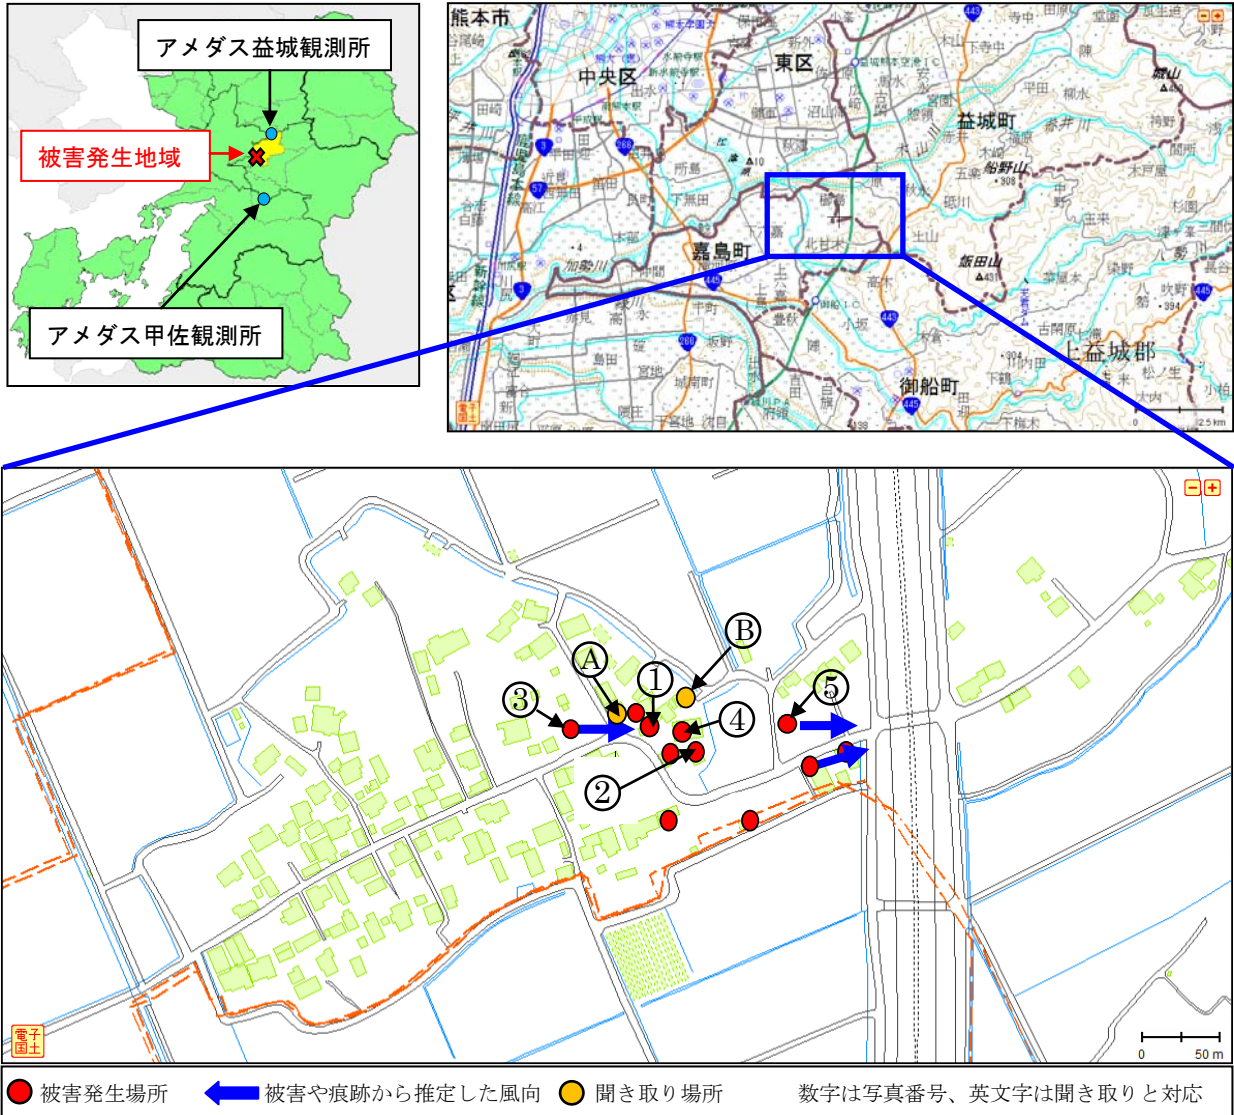
(1) 被害分布図（益城町島田）

現地調査の結果、被害範囲は長さ約 150m、幅約 100mであった。

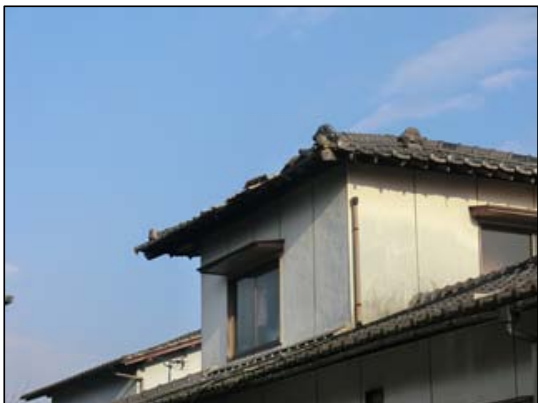
- ① 複数の住家で屋根瓦のめくれがあった。
- ② 樹木の枝折れがあった。

①北側の屋根の瓦がめくれてズレた住家

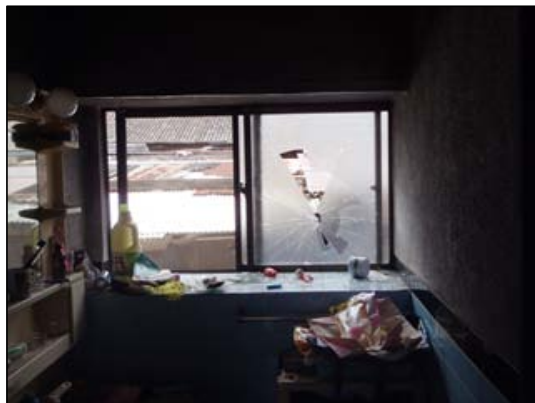
①樹木の枝が飛んできて割れた窓(益城町提供)

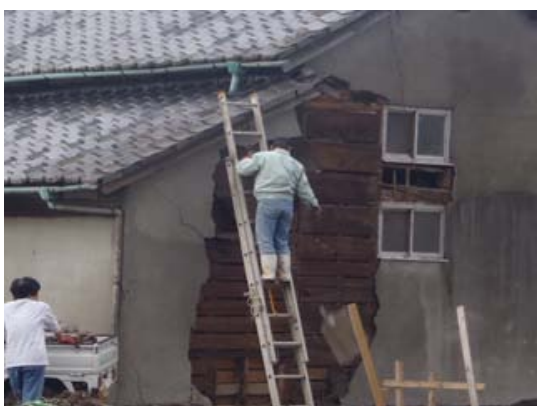
②モルタル壁が剥離した倉庫

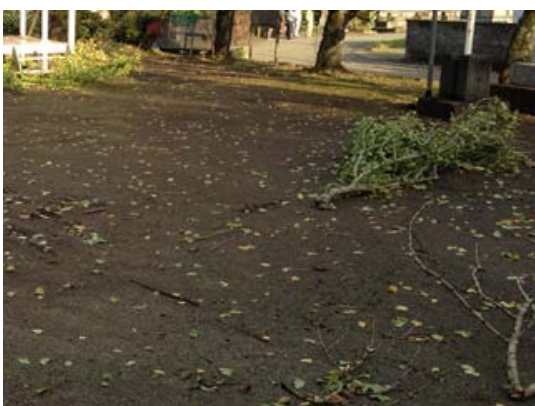
③折れて飛んだ樹木の枝

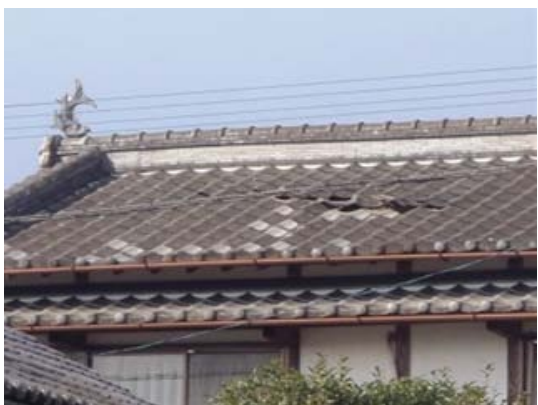
④南側の屋根の瓦がめくれてズレた住家

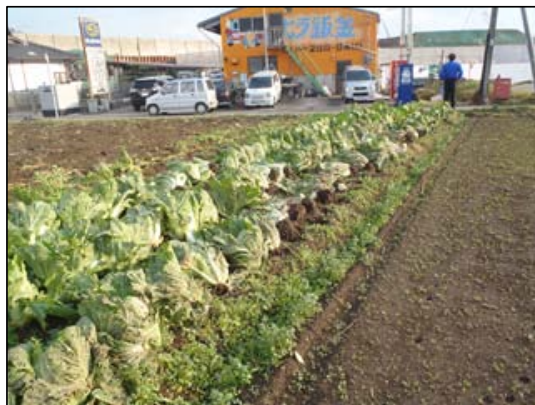
⑤同じ方向に倒れた野菜
