平成 24 年 11 月 13 日に発生した突風について

徳島県（鳴門市瀬戸町）現地調査報告書

平成 25 年 2 月 13 日

徳島地方気象台

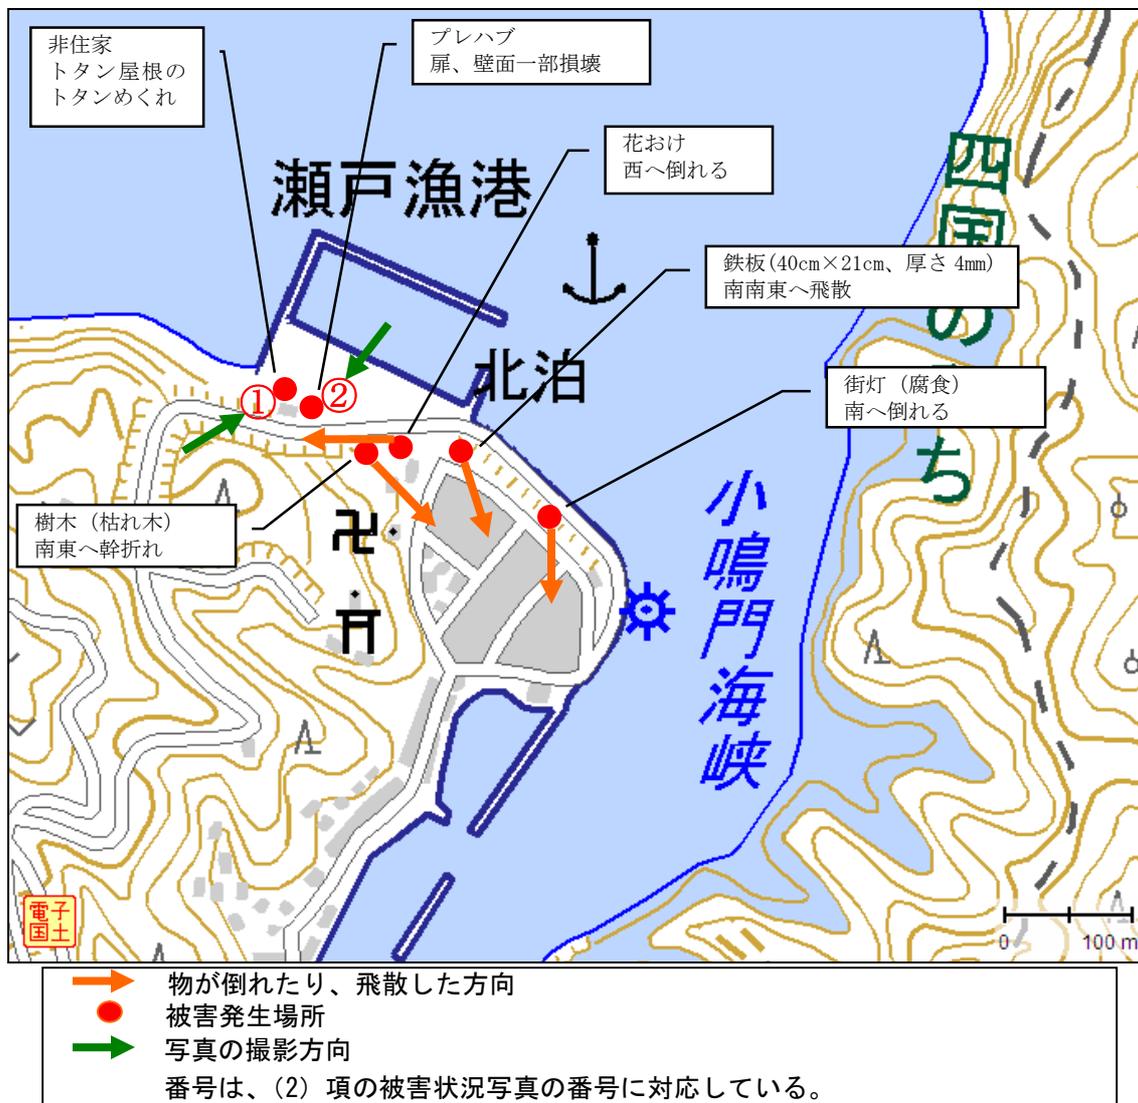
図3 被害発生分布図

この竜巻による被害は、幅約 30m、長さ約 200m の範囲であった。

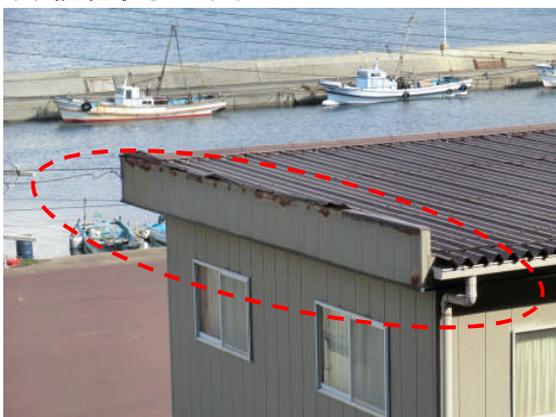
- ① 非住家の一部損壊が複数あった。

図4-① トタン屋根の袖部上端がめくれた非住家

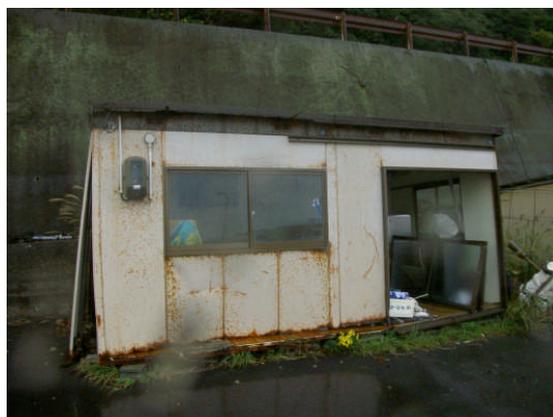
図4-② 扉や壁面が一部損壊したプレハブ (提供：鳴門市役所)
