現地災害調査報告

平成24年12月6日に北海道様似郡様似町で
発生した突風について
(気象庁機動調査班[JMA-MOT]による現地調査の報告)

平成 25 年 2 月 1 日
室 蘭 地 方 気 象 台

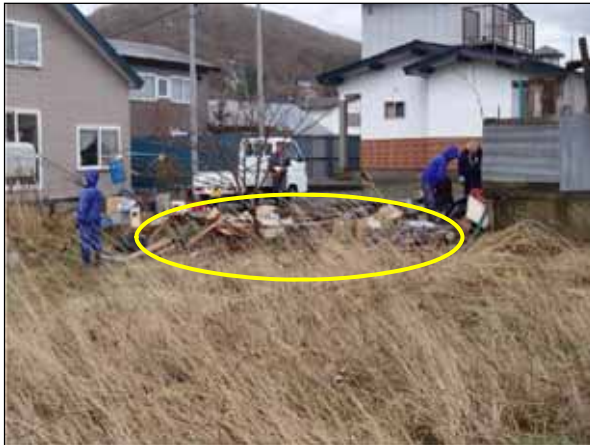
飛散した非住家（物置）のあった場所
（写真：様似町提供）

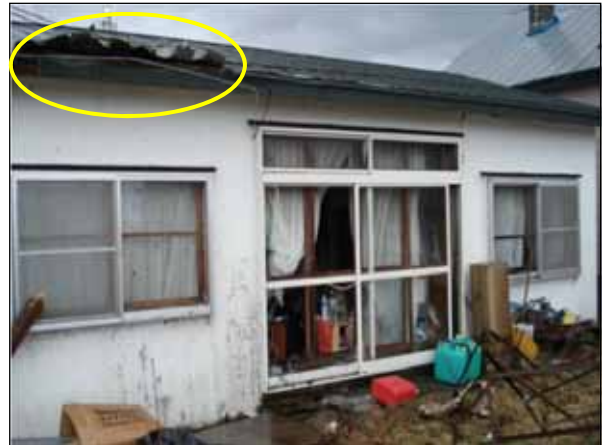
の物置の飛散物がぶつかり、南側の窓ガラスが割れ、屋根のトタンが剥離した住家
（写真：様似町提供）

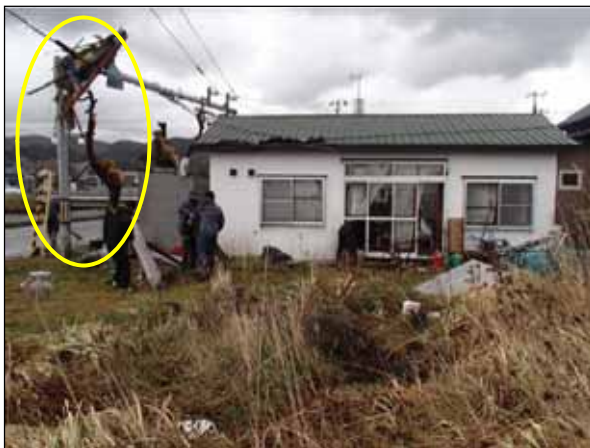
飛散物（物置）により折損した電柱
（写真：様似町提供）

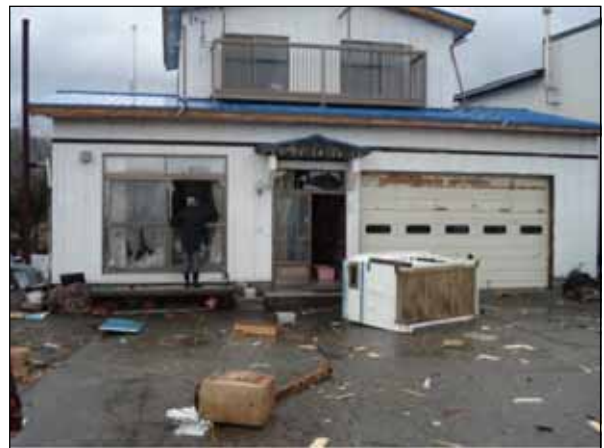
の位置にあったゴミ箱がぶつかり南側の窓ガラスが割れた住家
（写真：様似町提供）

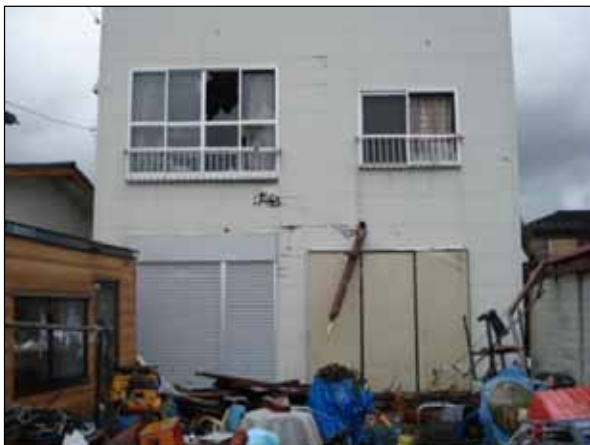
の物置の木片等飛散物が南側壁面に刺さった住家
（写真：様似町提供）

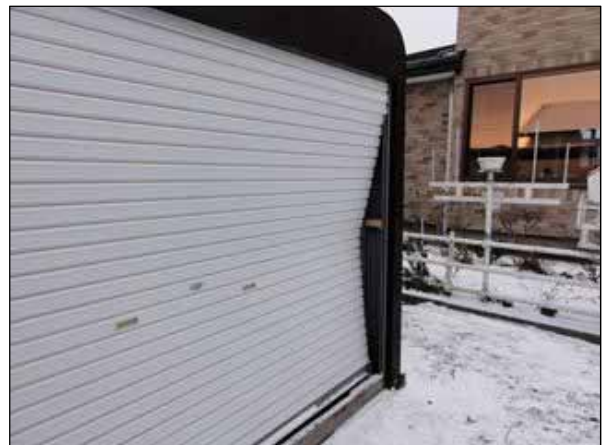
風圧により東側のシャッターがへこんだ非住家（車庫）

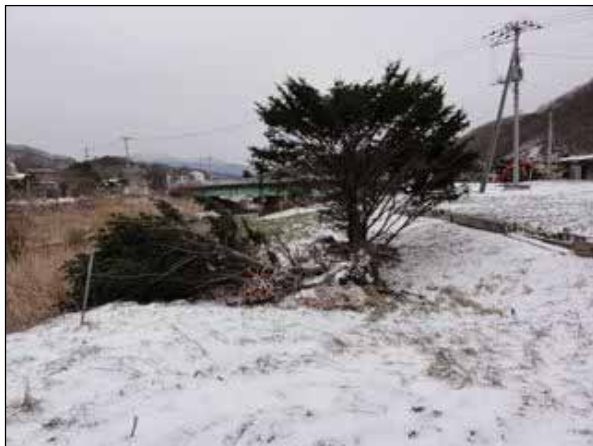
北西方向に倒れた樹木

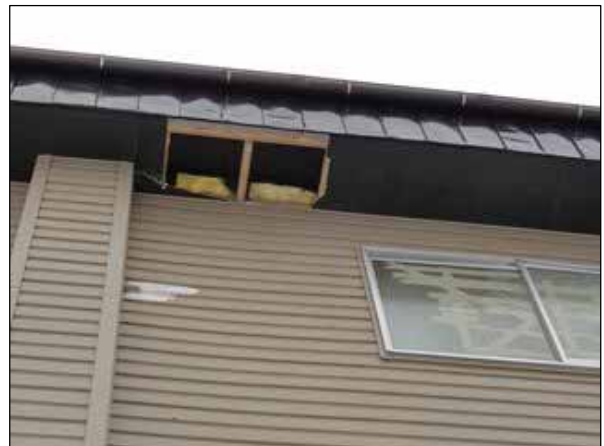
飛散物により、北側壁面が破損した住家

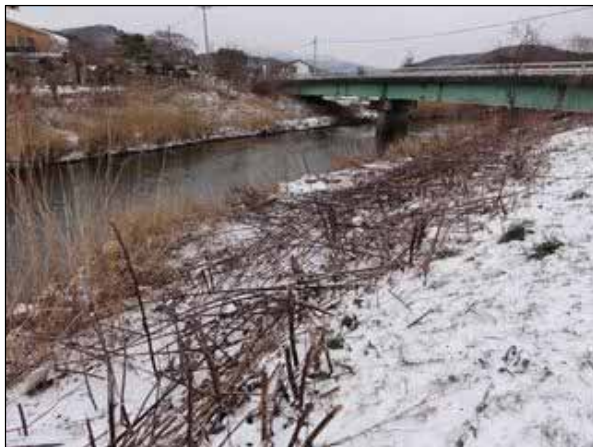
北東方向に倒伏した雑草（イタドリ等）

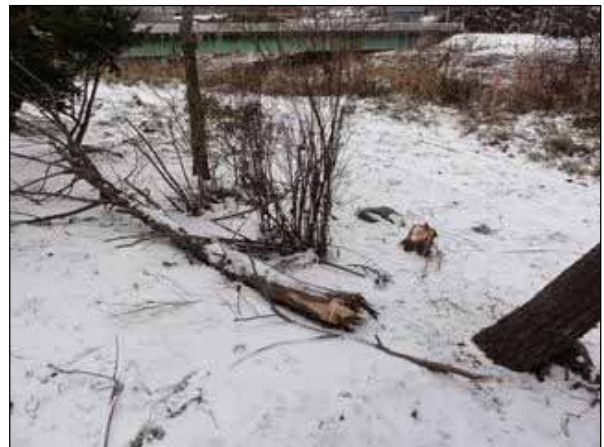
北東方向に幹折れした樹木

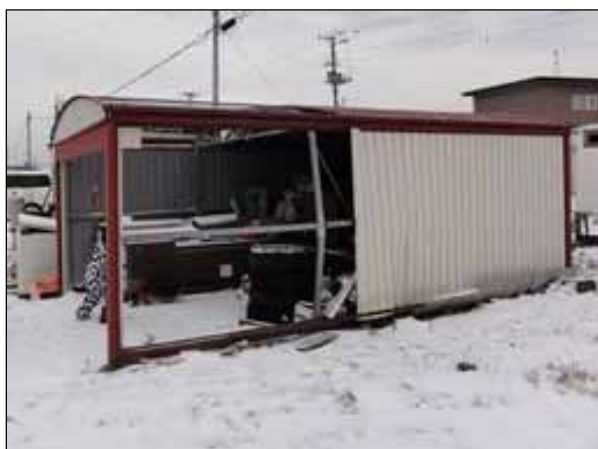
北側側面部が損壊した非住家（車庫：空いていた東側のシャッターから風が入り破損、その他の部分も内側から押された跡あり）

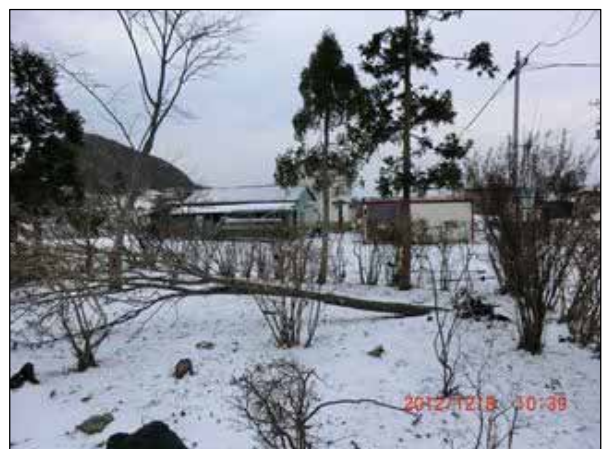
北東方向に倒れた樹木

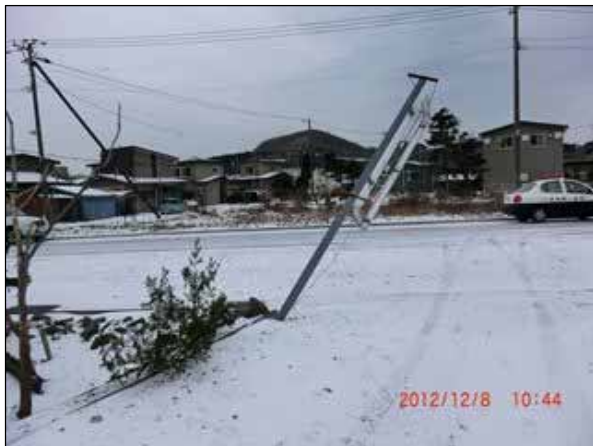
飛散物により看板が割れ、北西方向に傾いた鉄柱

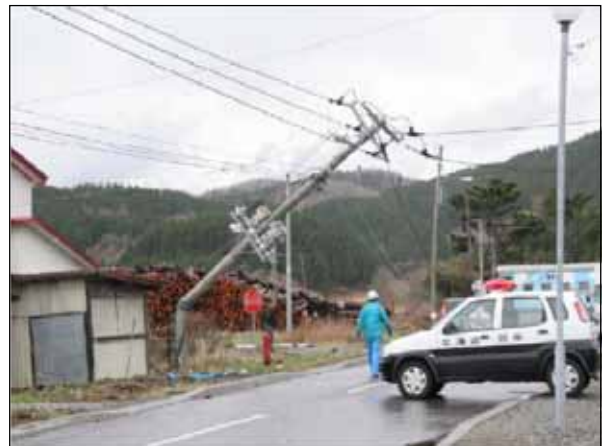
電線に引っ張られ折損した電柱
(写真：様似町提供)

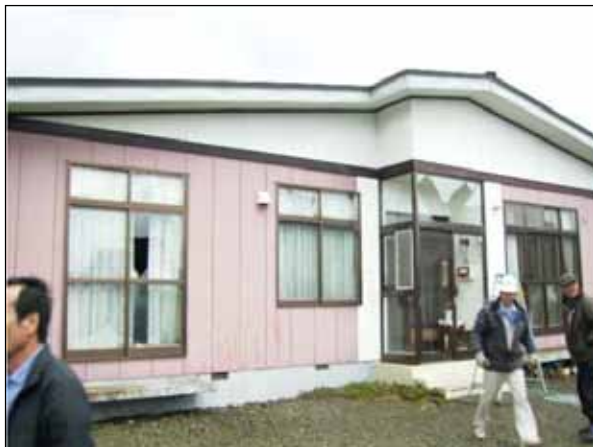
飛散物により南側のガラスが破損した住家
(写真：様似町提供)

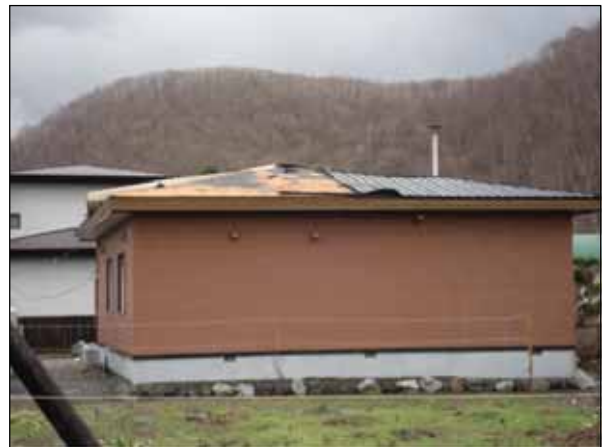
屋根のトタンが剥離した住家(剥離部分は北西側と東側の一部、剥離したトタンはの地点に飛散)

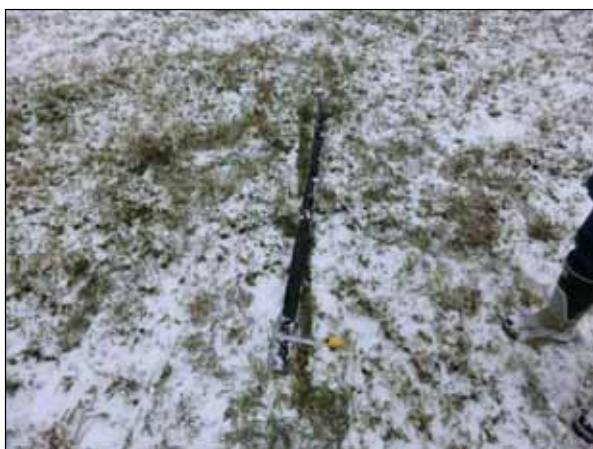
の住家から飛散した屋根の部材

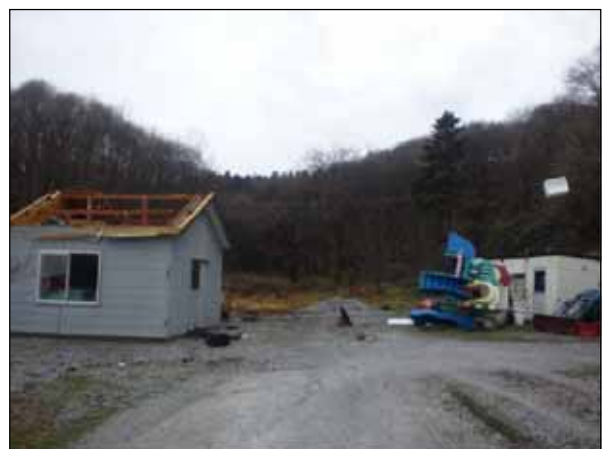
屋根が剥離し北東方向に飛散した非住家
(写真：様似町提供)
