平成 25 年 7 月 31 日に岡山県津山市国分寺で発生した  
突風について

現地調査報告書

平成 26 年 10 月 24 日

岡山地方気象台

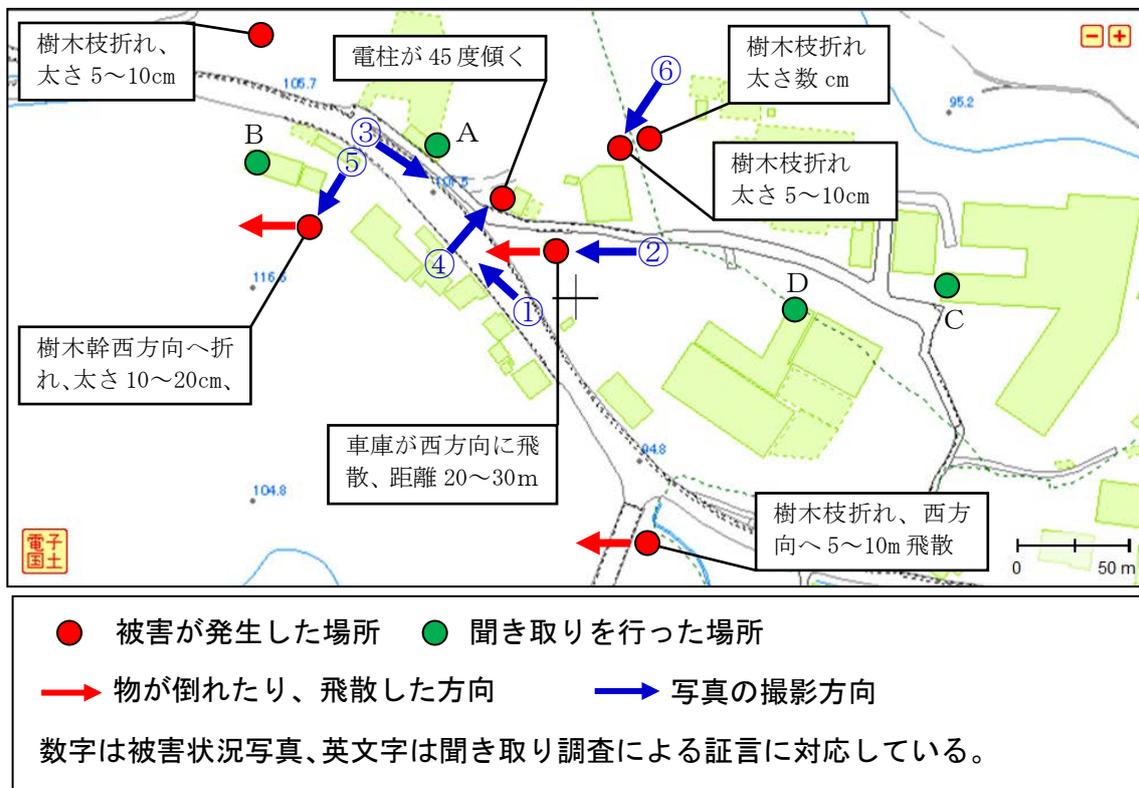
この竜巻による被害は、幅約 140m、長さ約 280m の範囲であった。

被害の発生場所とその状況を図2の地図及び図3の写真に示す。

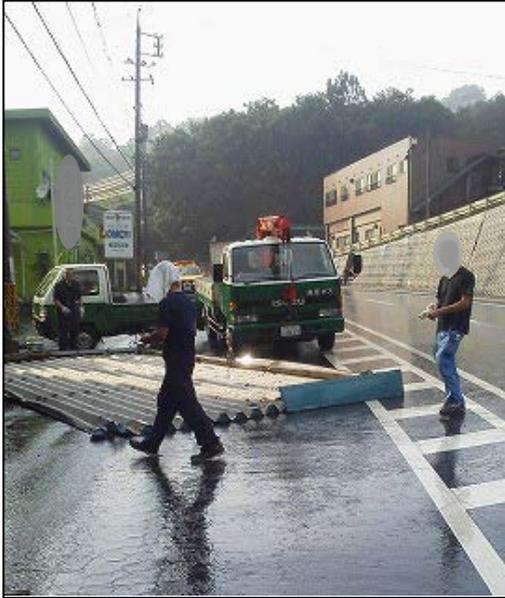
- ① 車庫の飛散があった。
- ② 細い樹木の幹折れがあった。
- ③ コンクリート製電柱の折損があったが、周囲の状況から F1 の可能性は低いとみられる。

図 3-1 飛散した車庫の屋根（片付け作業中）撮影場所：①

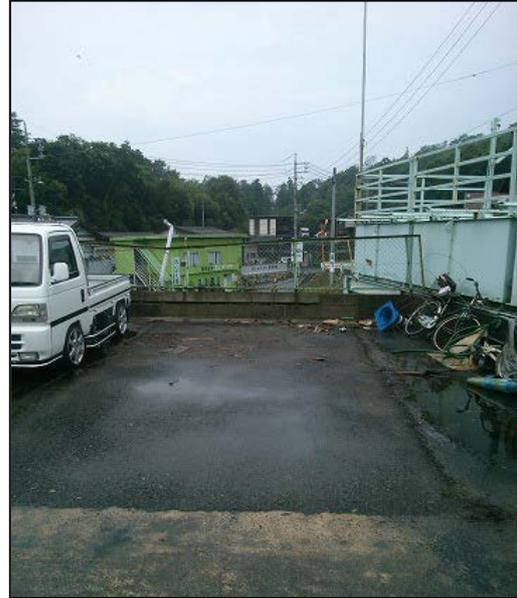
図 3-2 飛散した車庫の跡 撮影場所：②

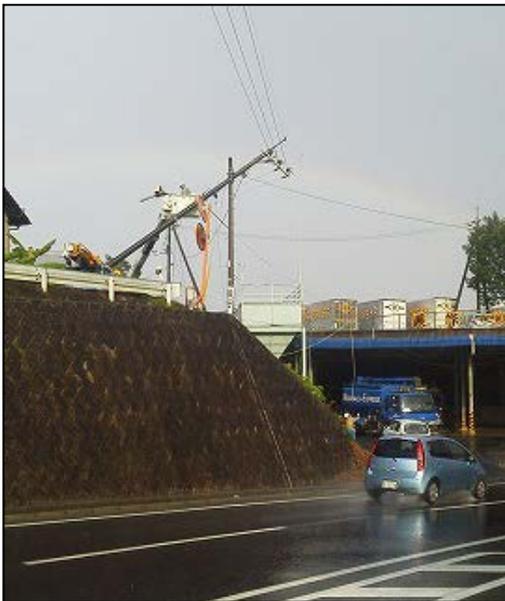
図 3-3 傾いた電柱（復旧作業中）撮影場所：③

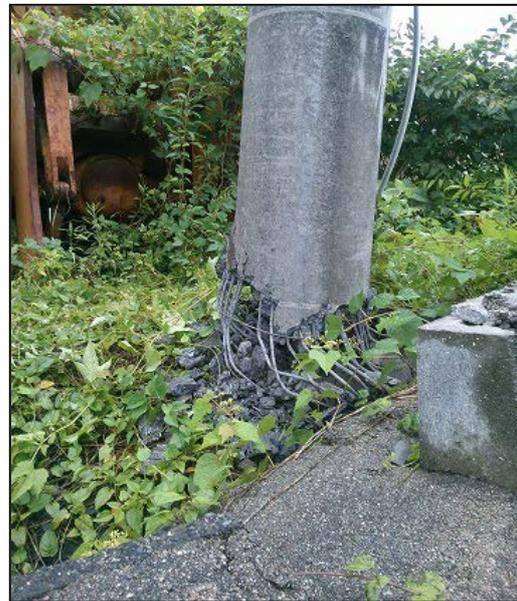
図 3-4 傾いた電柱の根元（復旧作業後）撮影場所：④

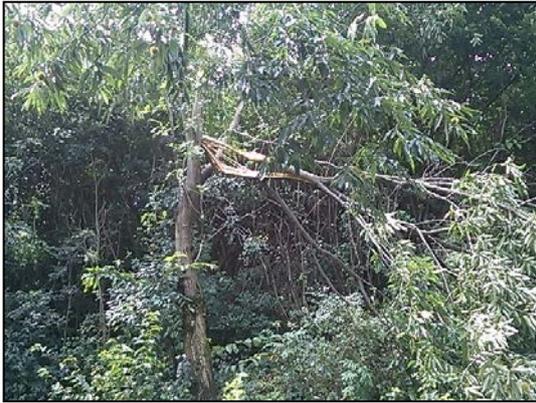
図 3-5 折れた樹木の幹 (直径 10~20cm)  
撮影場所 : ⑤

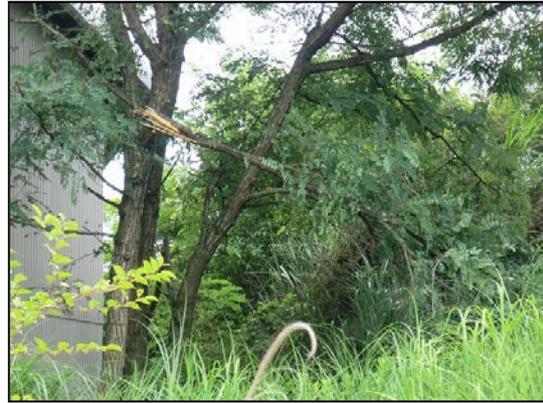
図 3-6 折れた樹木の枝 (直径 5~10cm)  
撮影場所 : ⑥
