# 現地災害調査速報

平成25年8月23日に福井県小浜市で発生した  
突風について

平成25年8月27日

福 井 地 方 気 象 台  
東 京 管 区 気 象 台

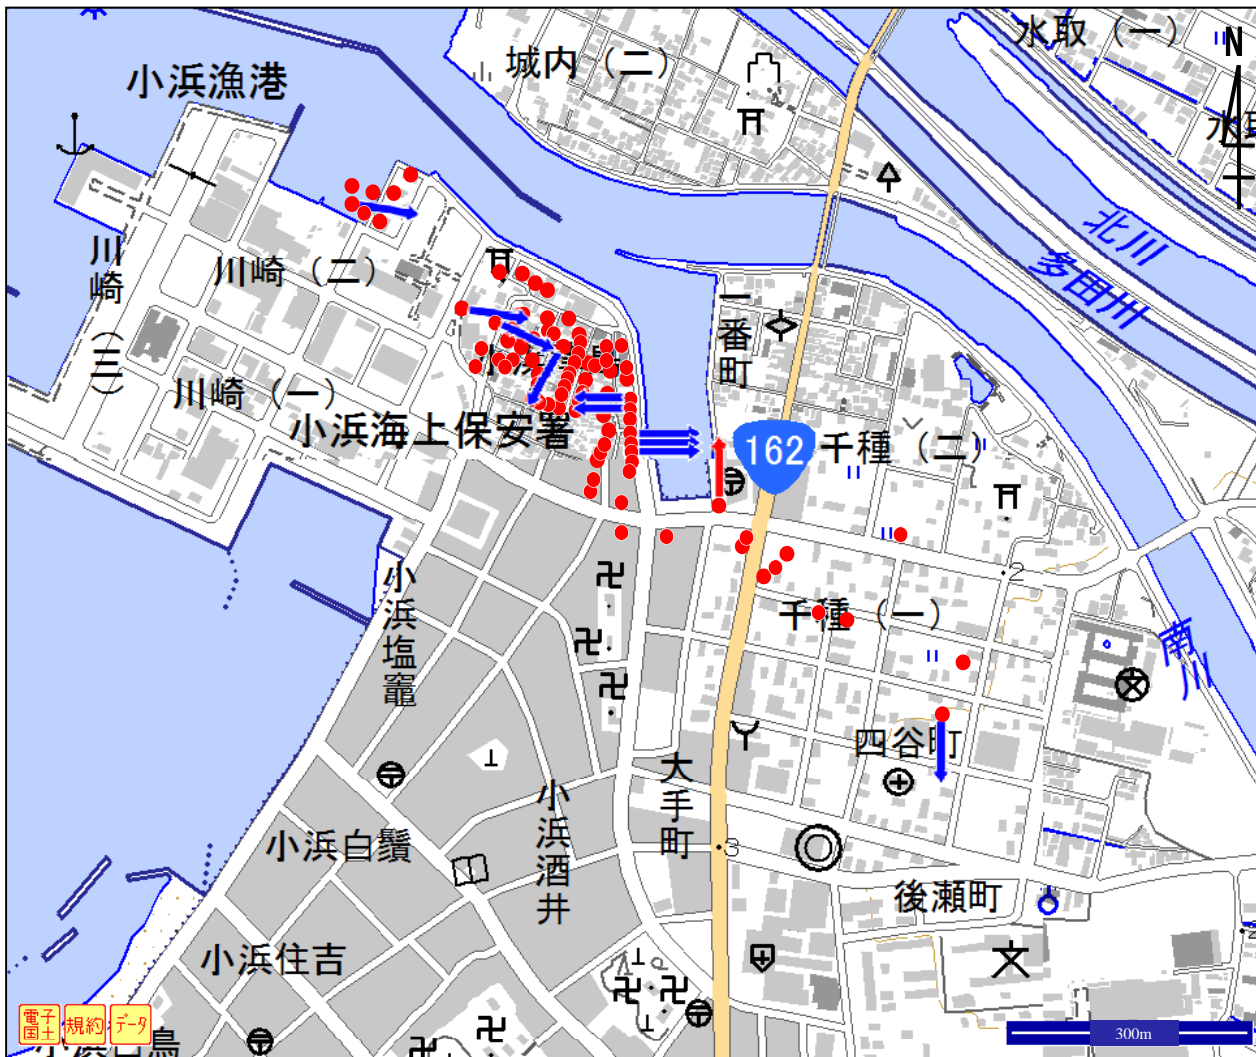
○被害発生地域拡大図（福井県小浜市川崎～四谷町）

現地調査の結果、被害範囲の長さは約1km、幅は約150mであった。

- ➡ 木や物が倒れた方向
- ➡ 屋根瓦や物が飛んだ方向
- 被害の発生した地点

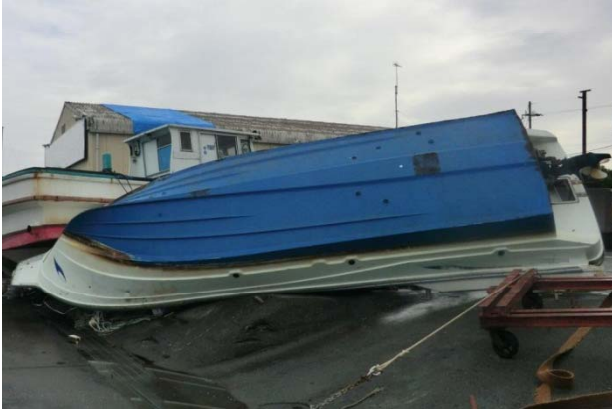
① 岸壁に乗り上げ転倒した船  
(南西から撮影)

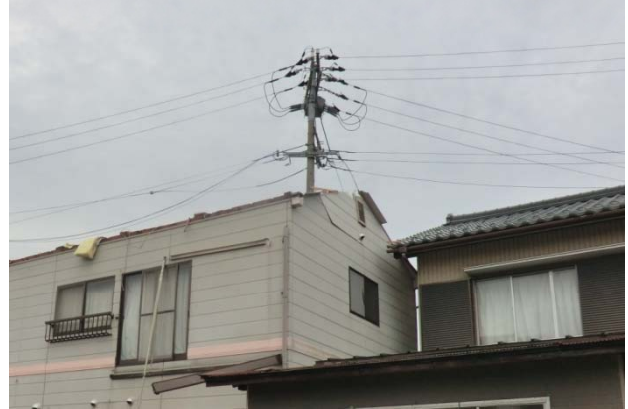
② 屋根が飛散した住家（写真左側）  
(東北東から撮影)

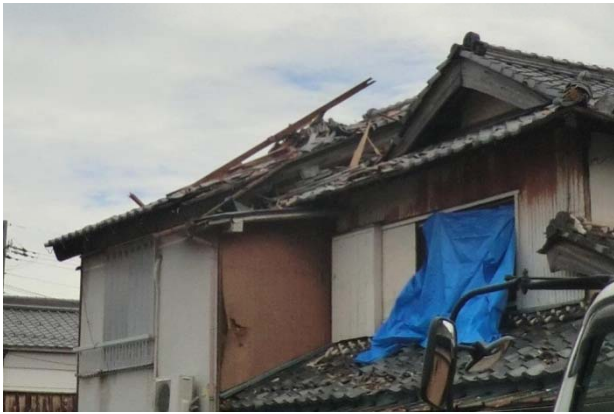
③ 瓦が飛散し屋根が一部破損した住家  
(西南西から撮影)

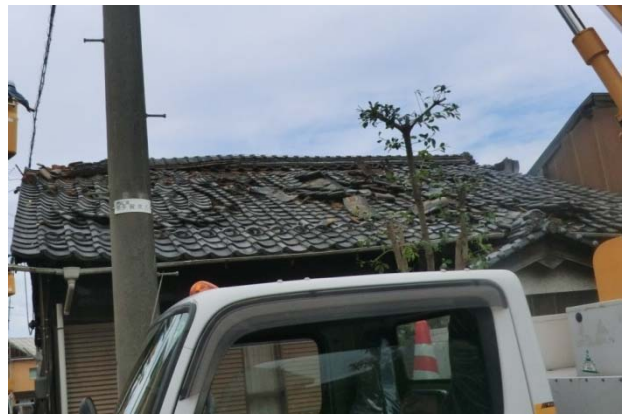
④ 瓦がめくれた住家  
(東南東から撮影)

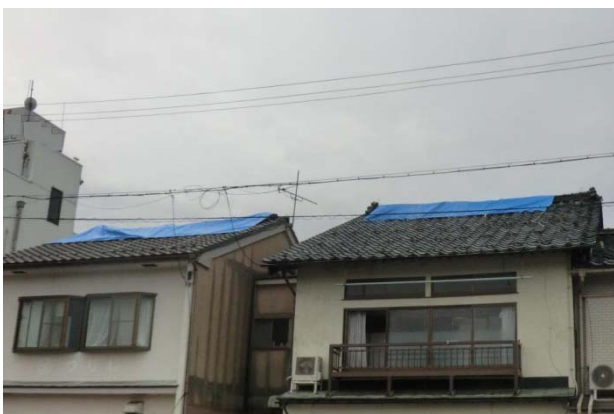
⑤ 瓦が飛散し補修中の住家  
(東から撮影)

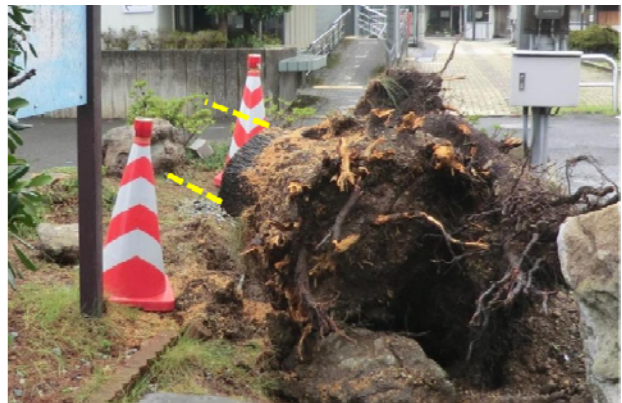
⑥ 北方向に根元から倒れた樹木  
(幹の直径約50cm、切断後)  
(西から撮影)
