現地災害調査速報

平成25年9月2日に埼玉県さいたま市、越谷市、北葛飾郡松伏町、千葉県野田市、茨城県坂東市で発生した突風について

平成25年9月13日

熊谷地方気象台
銚子地方気象台
東京管区気象台

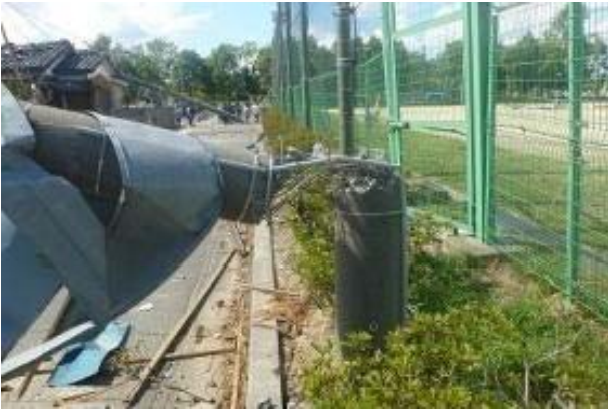
① 折れたコンクリート製の電柱
(埼玉県越谷市砂原)

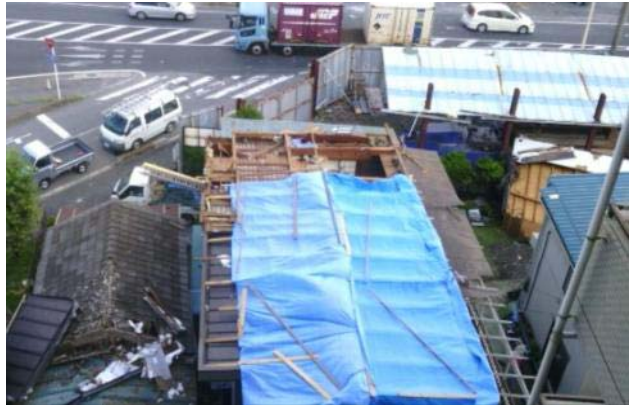
② 屋根が飛散した住家
(埼玉県越谷市下間久里、上から撮影)

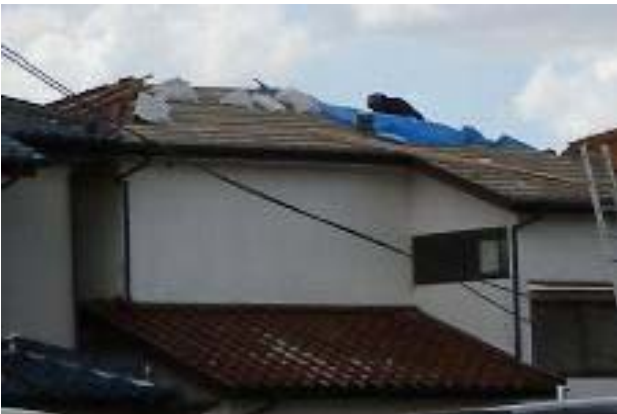
③ 屋根瓦が飛散した住家
(埼玉県越谷市大杉)

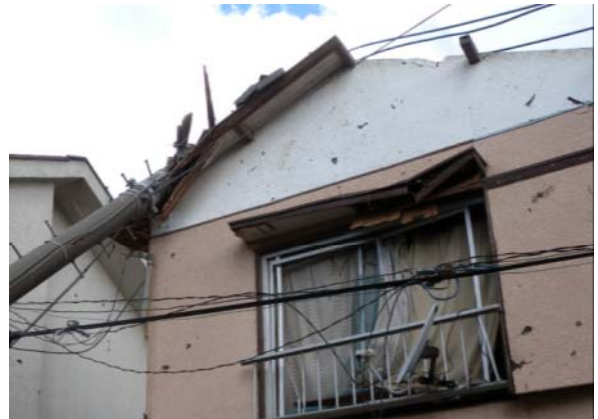
④ 屋根の一部や屋根瓦が飛散し、
外壁にも飛散物の被害を受けた住家
(埼玉県越谷市大杉)

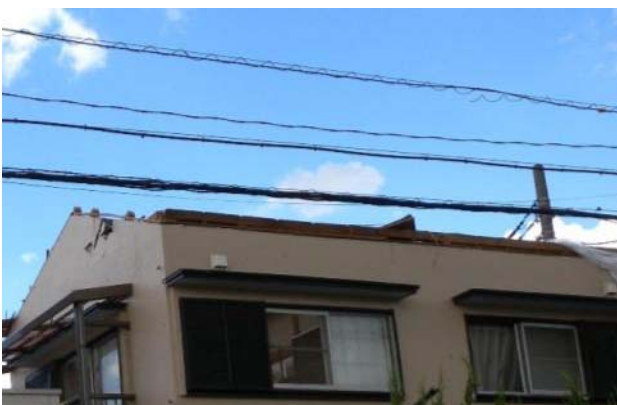
⑤ 屋根が飛散した住家
(埼玉県越谷市大杉)

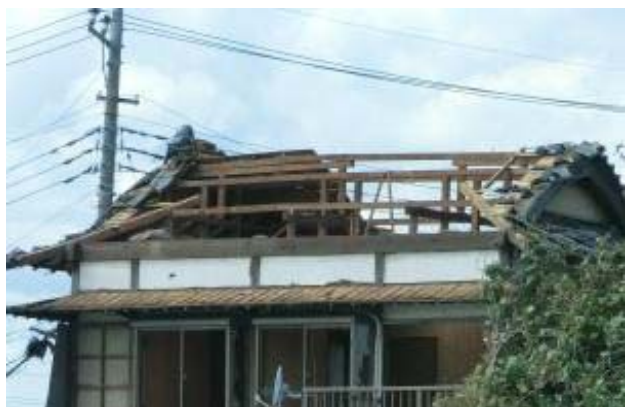
⑥ 屋根瓦が飛散し屋根下の構造まで
破損した住家
(埼玉県越谷市船渡)

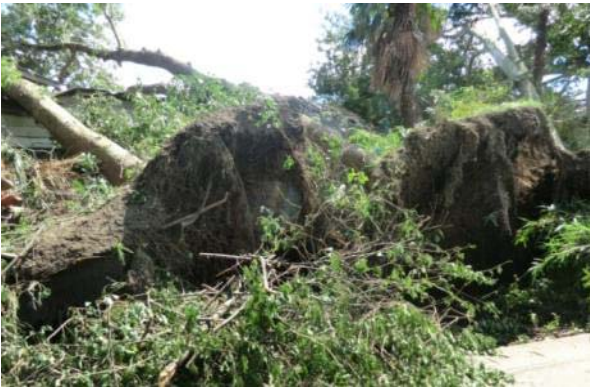
⑦ 根から倒れた樹木
(埼玉県北葛飾郡松伏町大川戸)

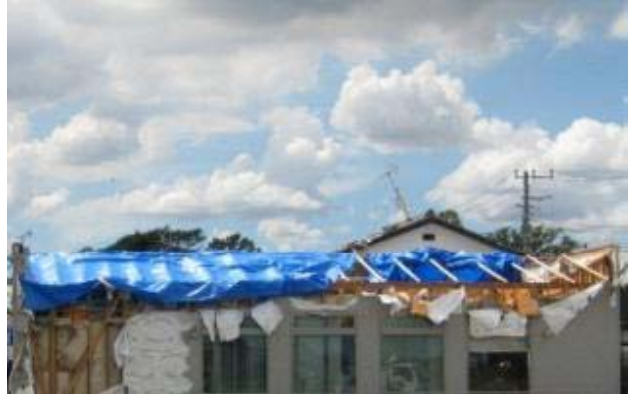
⑧ 屋根が飛散し外壁が損壊した住家
(埼玉県北葛飾郡松伏町大川戸)

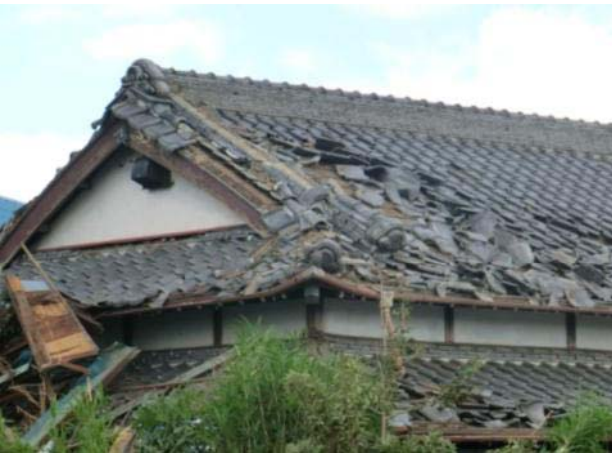
⑨ 屋根瓦がめくれた住家
(埼玉県北葛飾郡松伏町築比地)

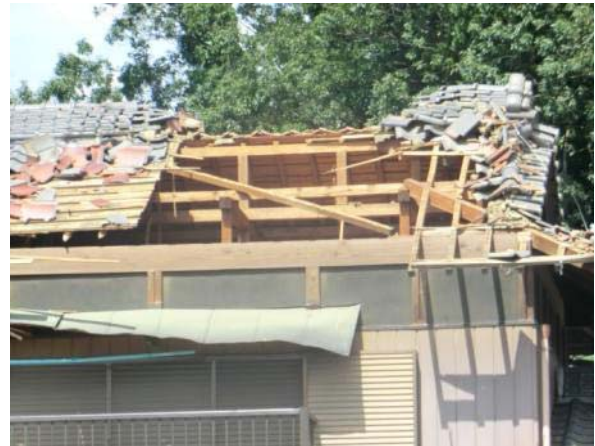
⑩ 屋根瓦が飛散し屋根下の構造材が一部損壊した住家
(埼玉県北葛飾郡松伏町築比地)

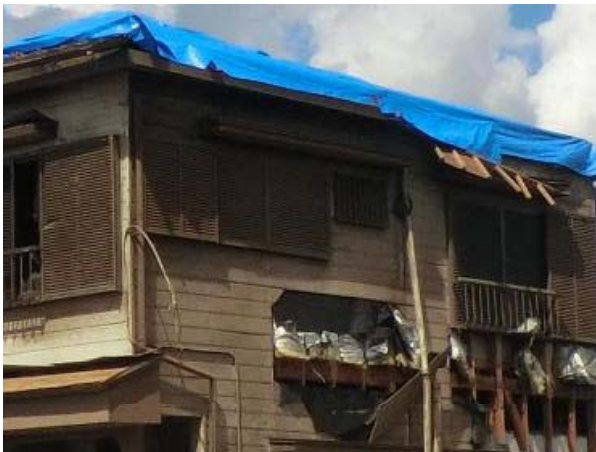
⑪ 屋根が飛散し外壁の一部も損壊した住家
(千葉県野田市岩名)

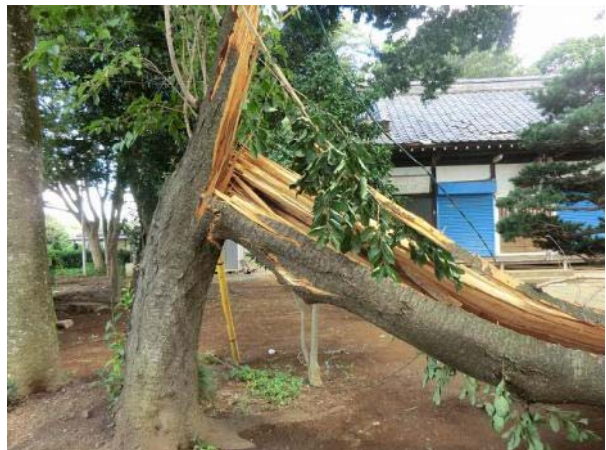
⑫ 幹折れした樹木
(千葉県野田市岩名)

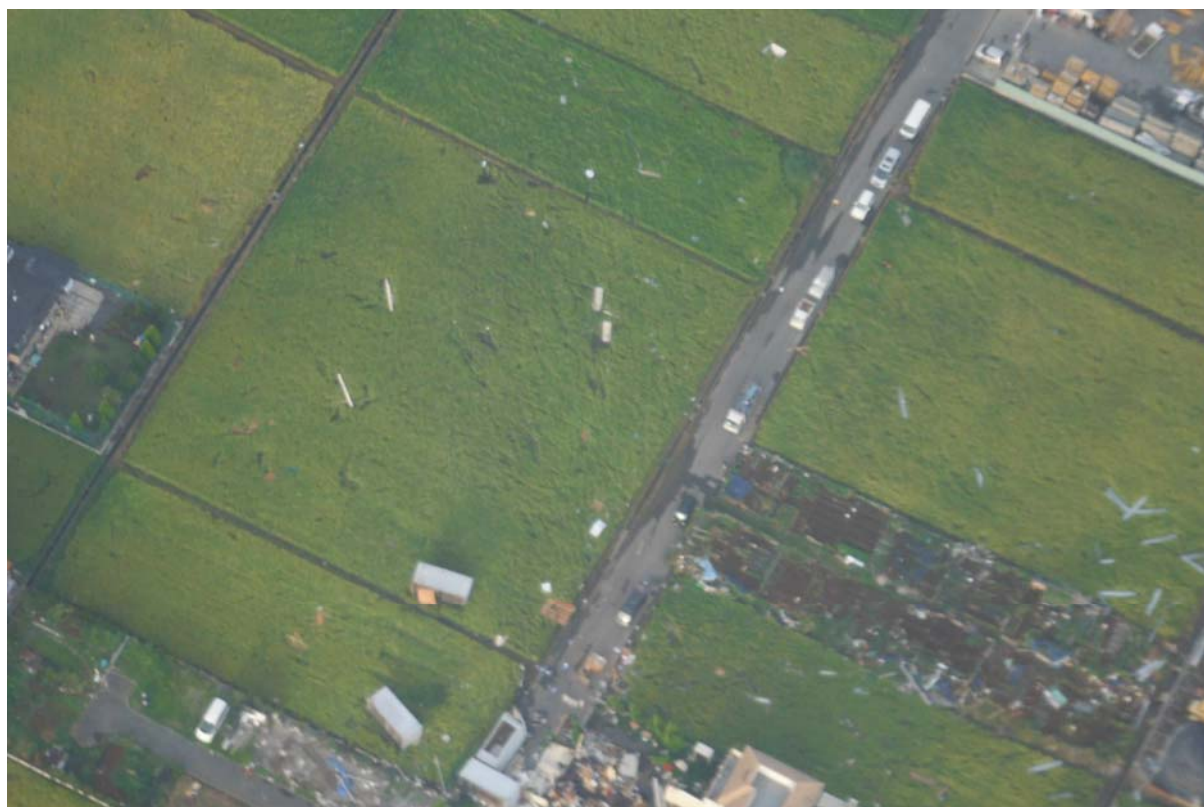
ヘリコプターから撮影した被害状況

竜巻による突風で田畑にコンテナ等が飛散している様子
