# 平成 25 年 9 月 4 日に高知県安芸市で発生した 突風について

## 現地調査報告書

平成 26 年 5 月 12 日  
高知地方気象台

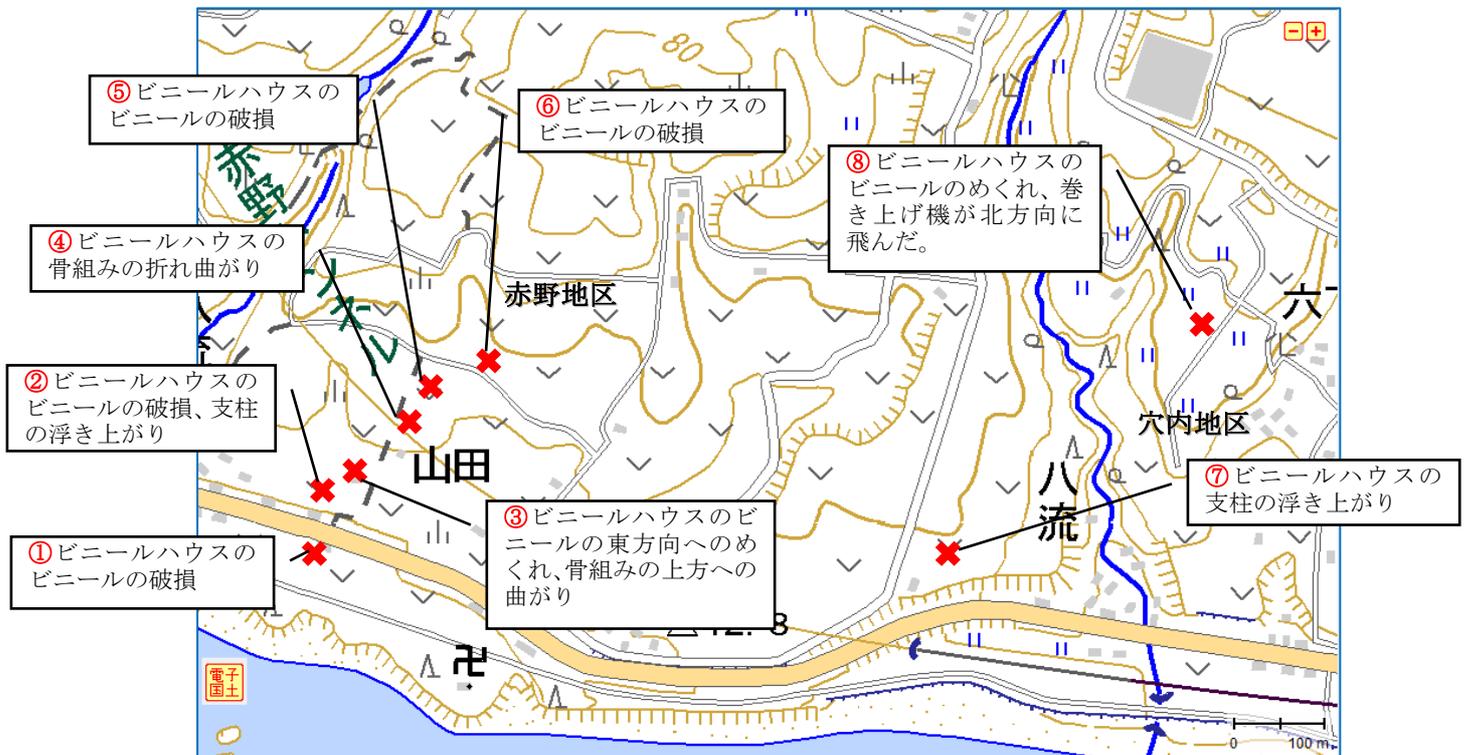
図3 被害分布図

被害の場所及びその状況を図3に示す。

✕は被害発生場所を示す。番号は、5項の被害状況写真の番号と対応している。

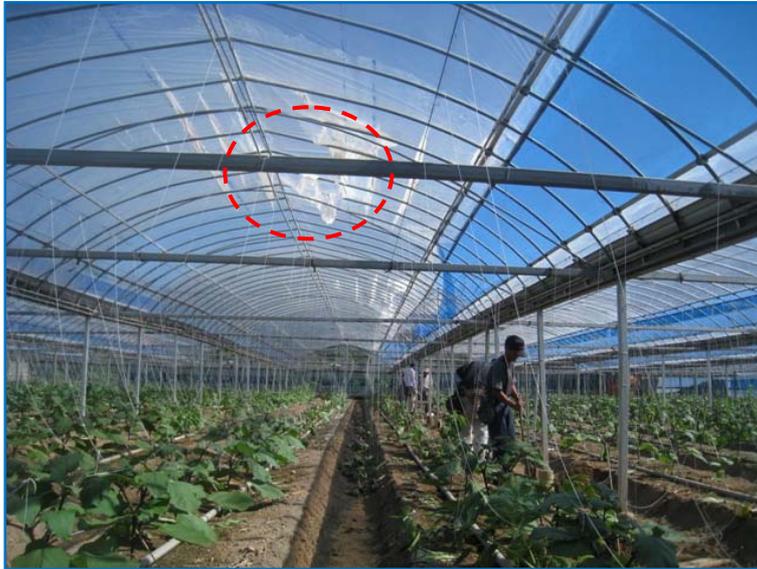
この突風をもたらした現象は竜巻と推定した。

この竜巻の強さは藤田スケールで F0 と推定した。

- ビニールハウスの一部損壊があった。

図4-1 撮影場所②  
ビニールが破損したビニールハウス  
(安芸市提供)

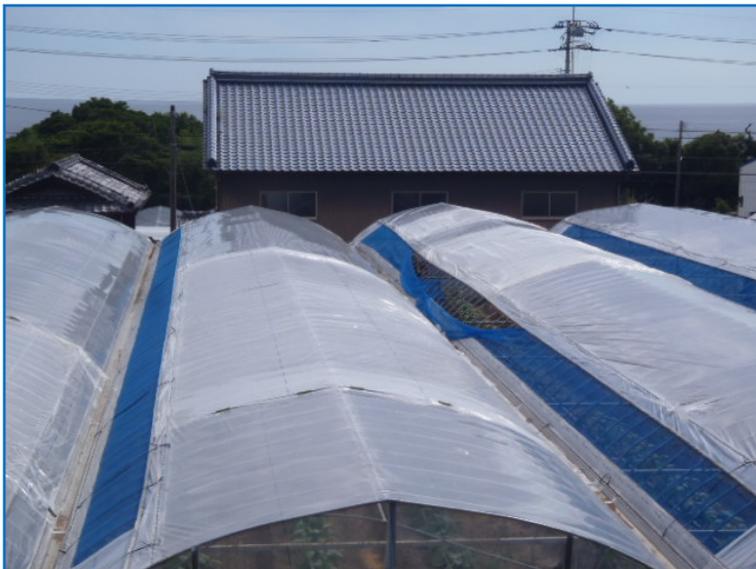
図4-2 撮影場所③  
ビニールが破損したビニールハウス(破損部分は補修されている)

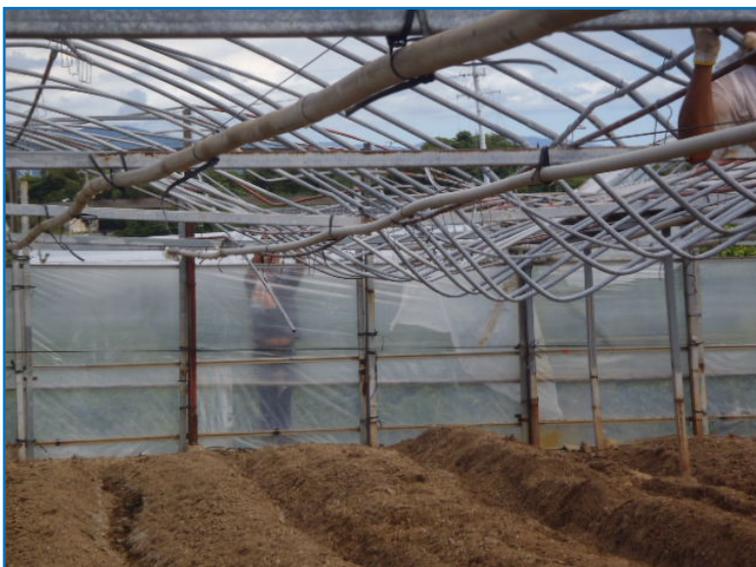
図4-3 撮影場所④  
骨組みが下方に折れ曲がったビニールハウス
