# 現 地 災 害 調 査 速 報

平成25年9月4日に栃木県鹿沼市・宇都宮市と  
塩谷郡塩谷町・矢板市で発生した突風について

平成25年9月13日

宇 都 宮 地 方 気 象 台

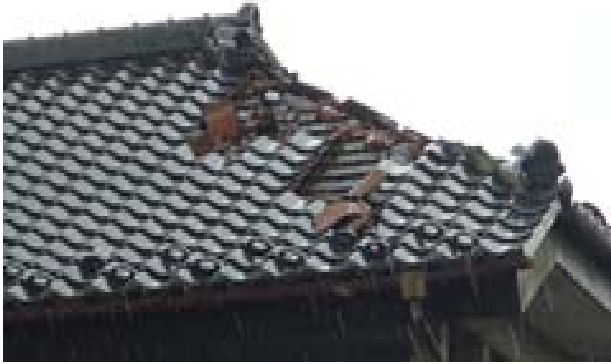
① 屋根瓦がめくれた住家  
（鹿沼市茂呂）

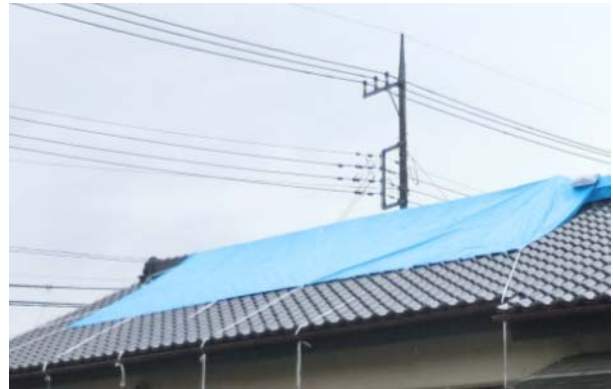
② 屋根瓦が飛散した住家（補修作業中）  
（鹿沼市茂呂）

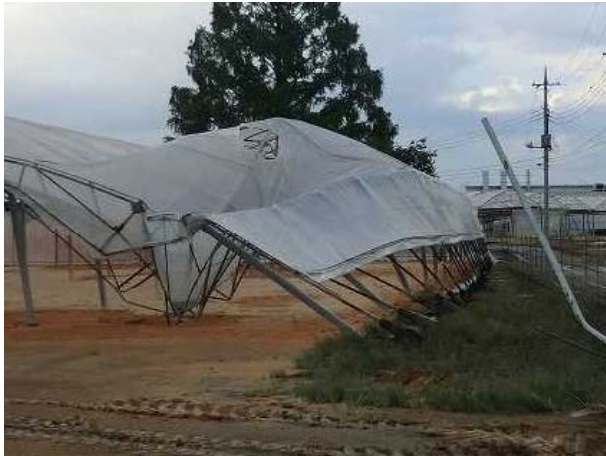
③ 一部損壊したビニールハウス  
（鹿沼市茂呂）

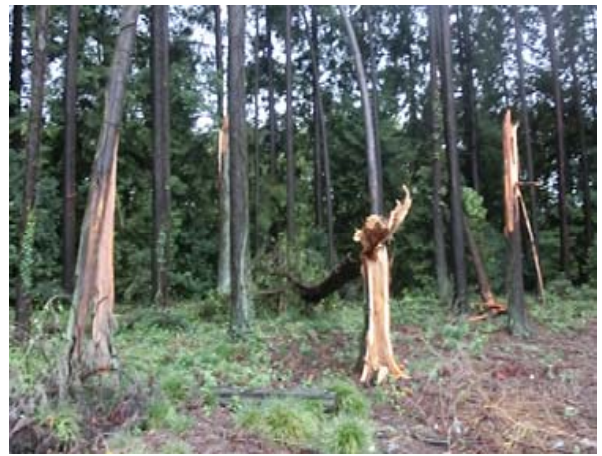
④ 幹折れした樹木  
（宇都宮市飯田町）

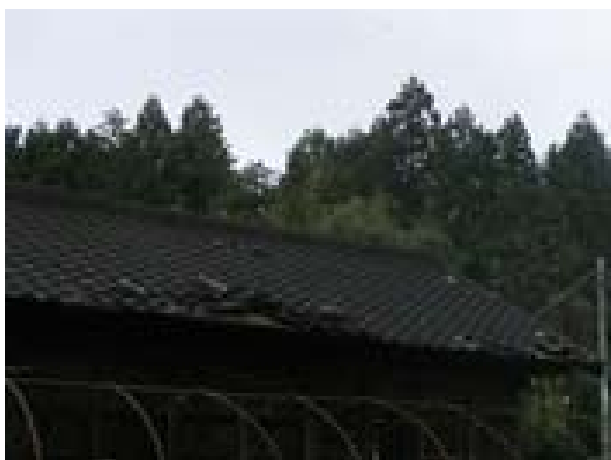
⑤ 屋根瓦がめくれた非住家  
（宇都宮市飯田町）

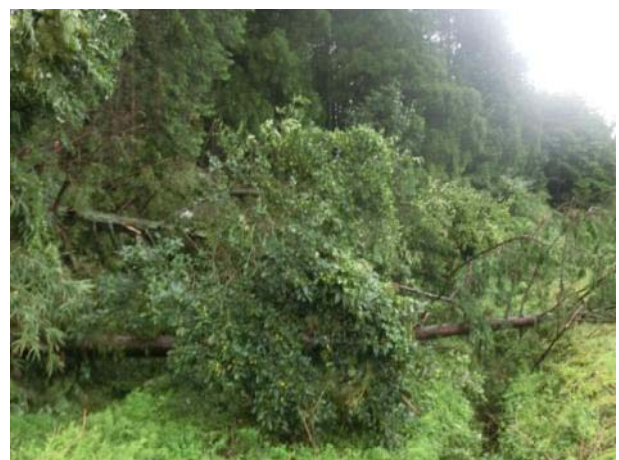
⑥ 根から倒れた樹木  
（宇都宮市飯田町）

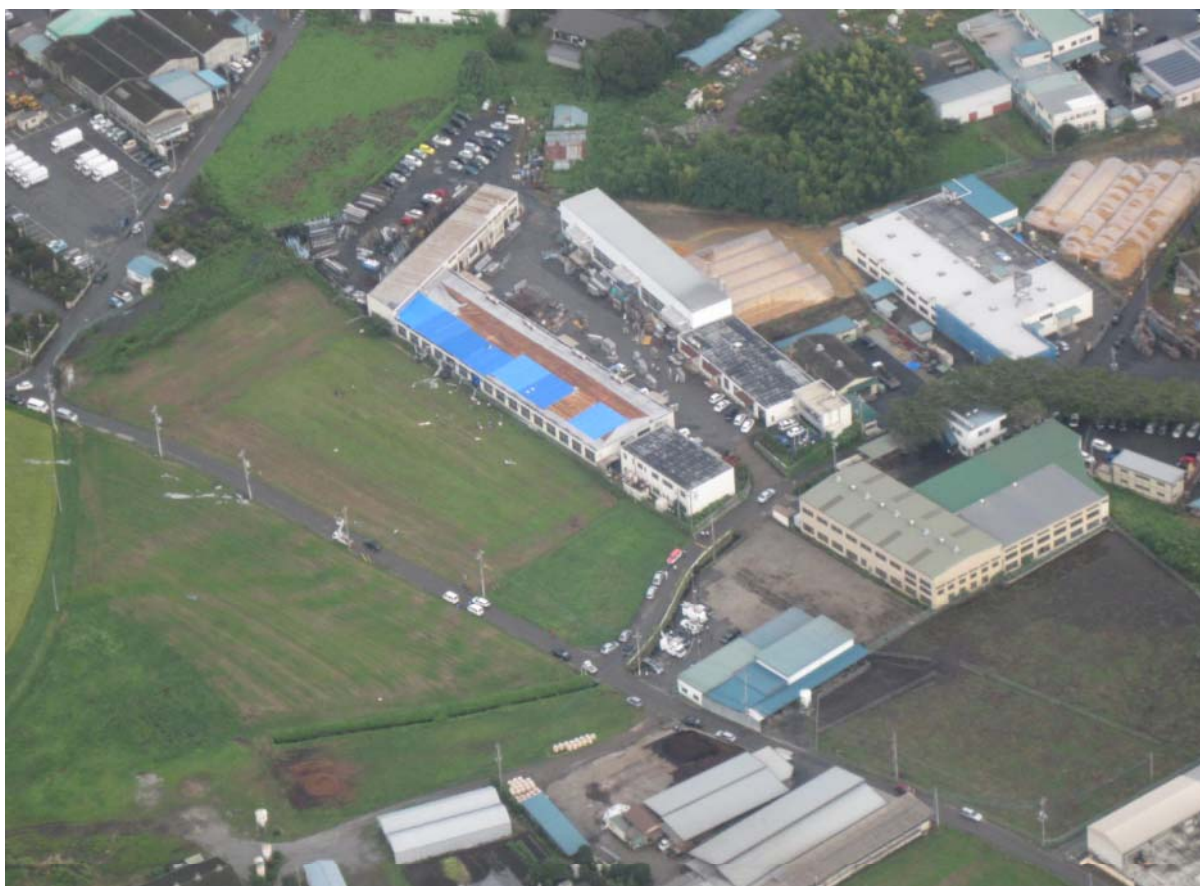
竜巻による突風でビニールハウスが破損したり工場の屋根の一部が飛散している様子

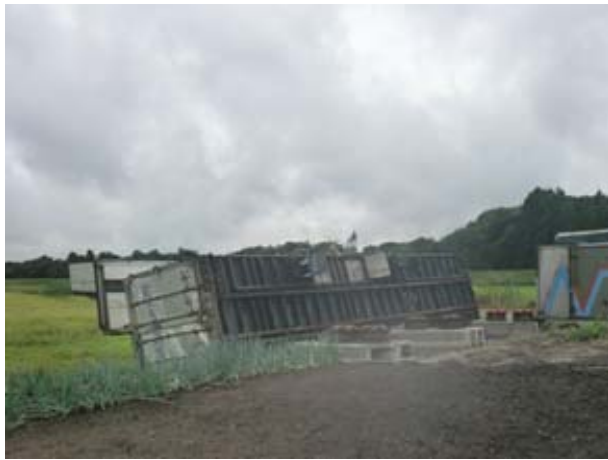
① 横転したコンテナ  
（塩谷郡塩谷町大久保）

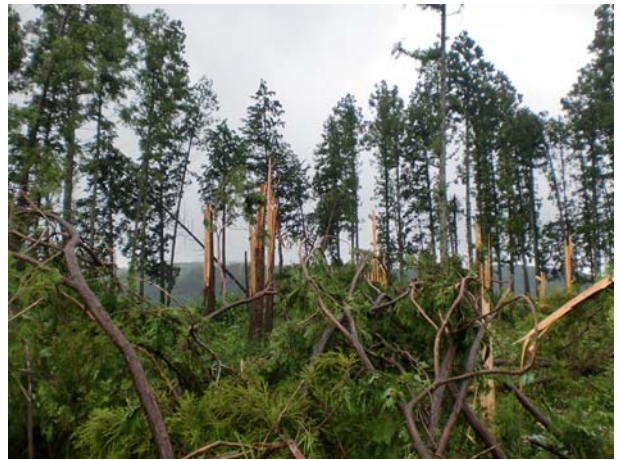
② 幹から折れた樹木  
（塩谷郡塩谷町肘内）

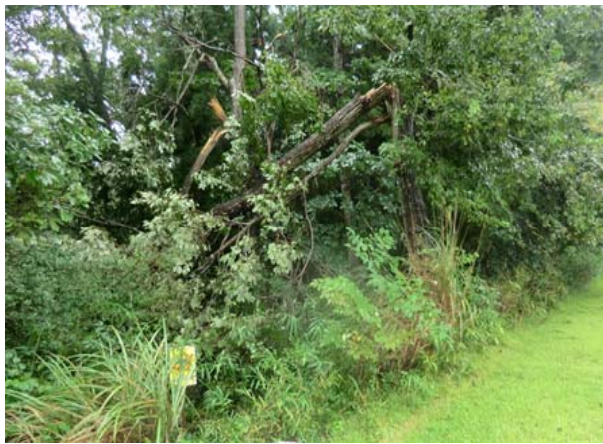
③ 幹から折れた樹木  
（塩谷郡塩谷町大久保）

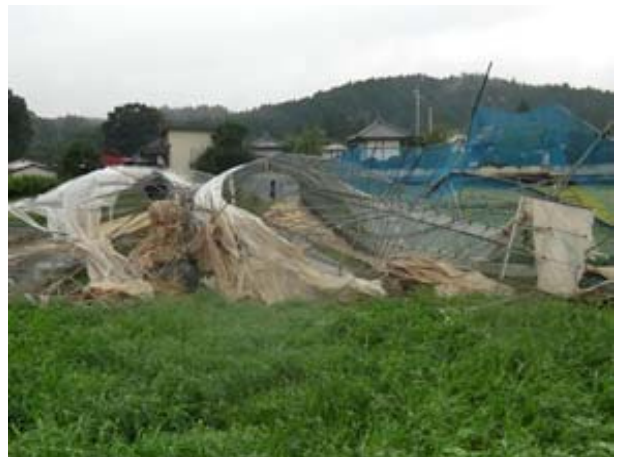
④ 倒壊したビニールハウス  
（矢板市川崎反町）

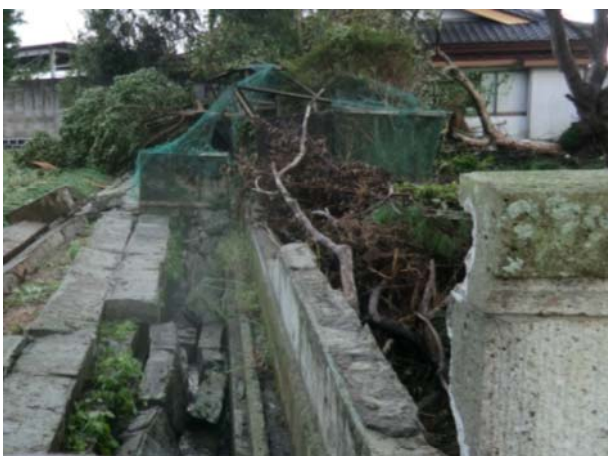
⑤ 倒木と倒壊した石塀  
（矢板市川崎反町）

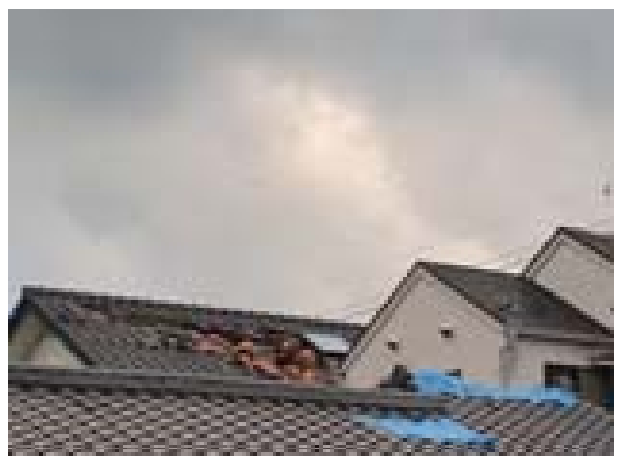
⑥ 屋根瓦がめくれた住家  
（矢板市鹿島町）
