# 平成 25 年 9 月 15 日に発生した突風について

## 和歌山県（串本町）現地調査報告書

平成 26 年 11 月 14 日

和歌山地方気象台

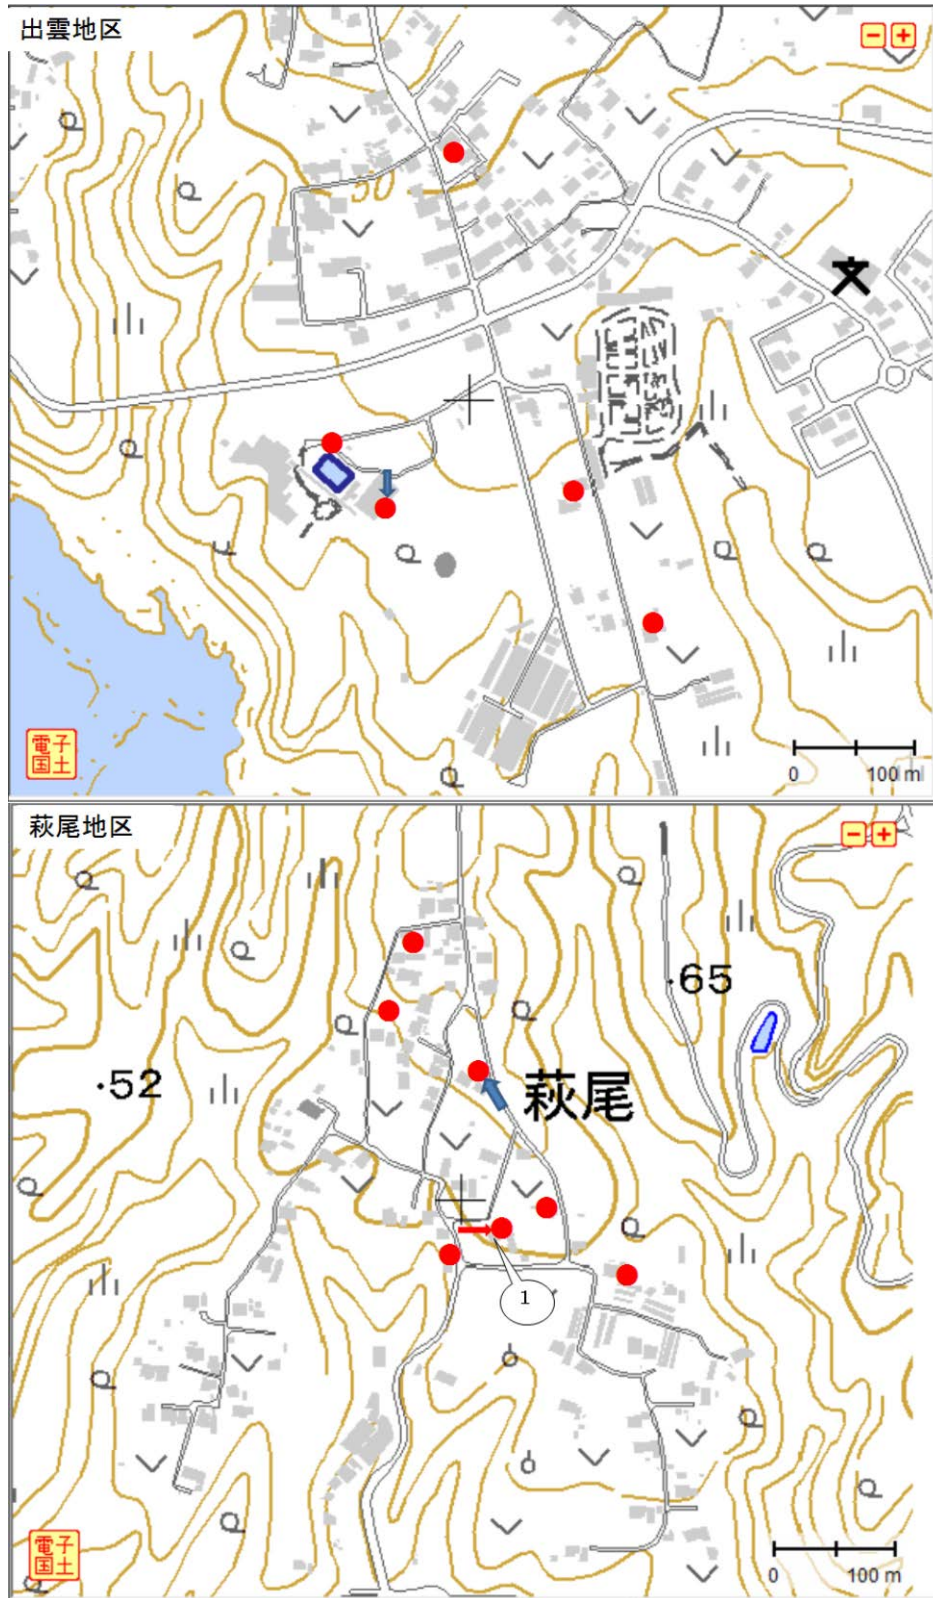
### (1) 被害分布図

現地調査の結果、被害の範囲の長さは約 8km、幅は約 100m であつた。

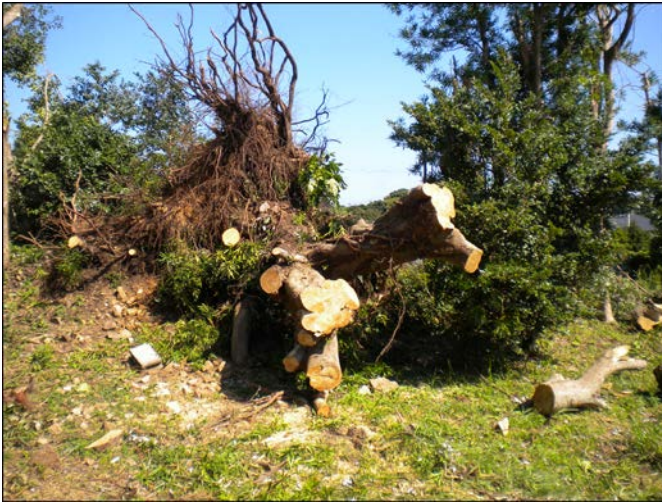
① 萩尾地区：根こそぎ倒れた太さ約 50 センチの樹木（倒木後伐採）

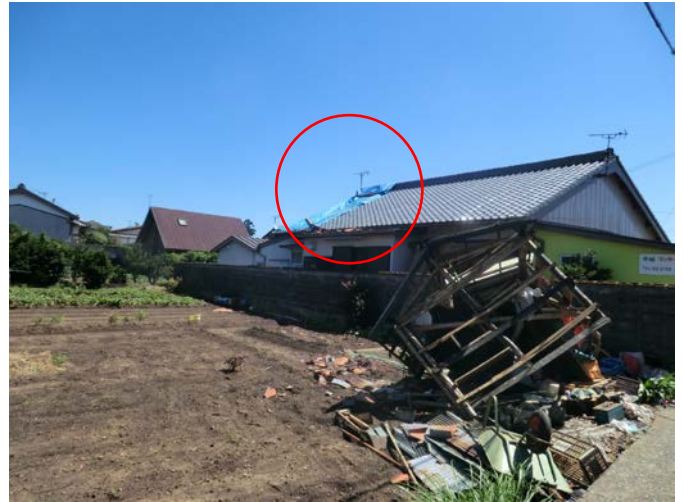
② 平松地区：屋根瓦がめくれた住家及び倒壊した小屋

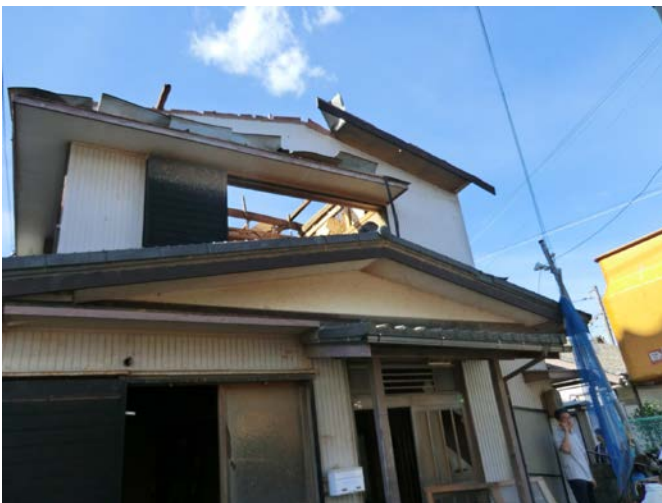
- ①住家の屋根の飛散があつたが、周囲の状況から F2 の可能性は低いと見られる。
- ②倒木があつた。
- ③住家の屋根瓦の飛散があつた。
- ④風圧による住家窓ガラスの破損があつた。

③ 田並地区：屋根が飛散した住家

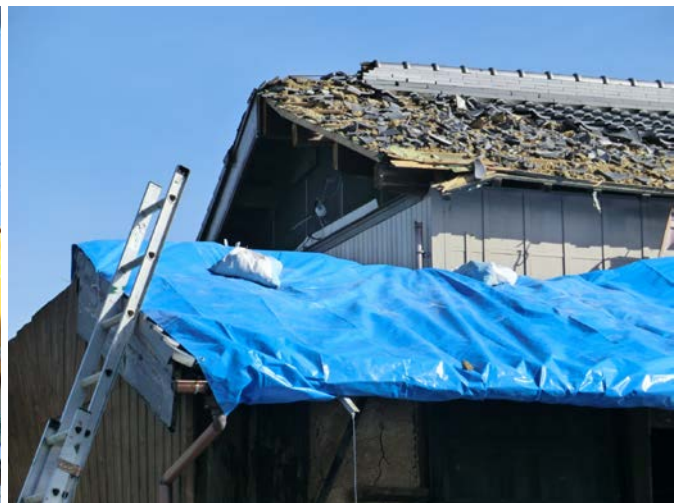
④ 田並地区：屋根瓦が飛散した住家

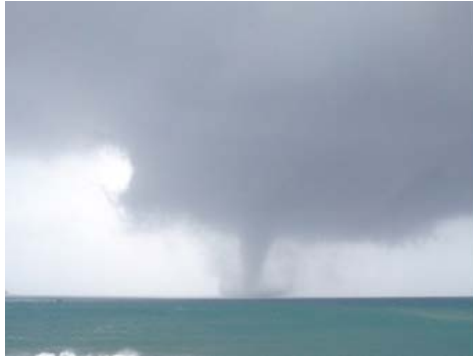
和歌山放送職員が 14 時 35 分国道 42 号線の串本町高富付近で砥崎沖から稲村崎沖の海上を横切る竜巻を撮影した。竜巻が上陸していたかまでは見ていない。

⑤串本町高富から撮影した海上竜巻

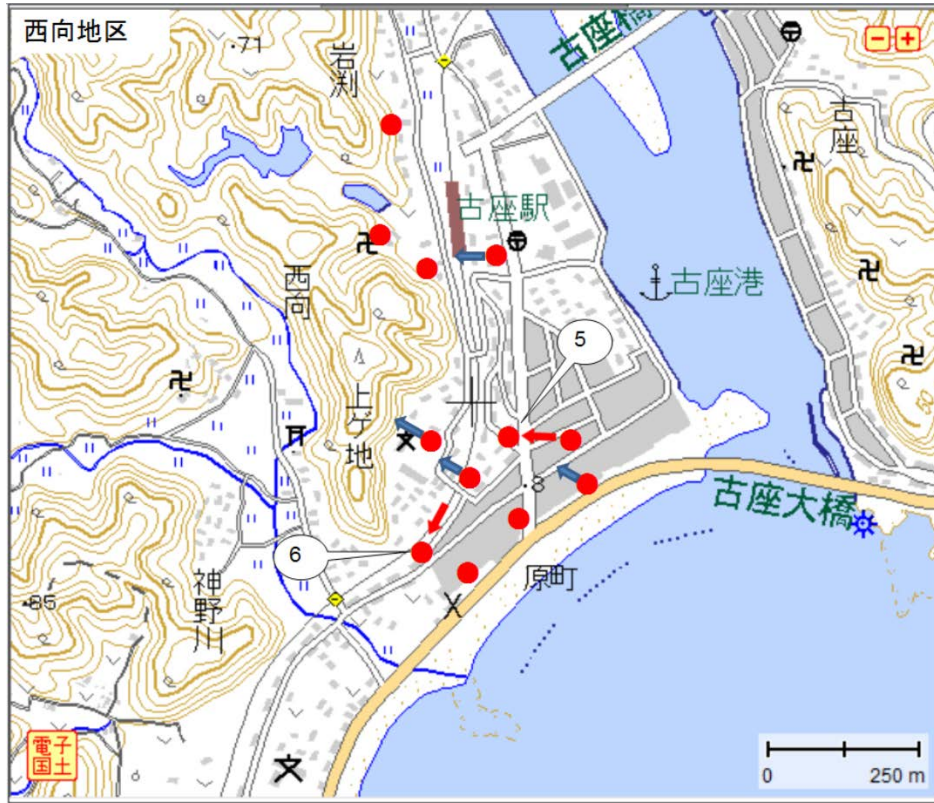
### (1) 被害分布図

現地調査の結果、被害の範囲の長さは約 800m、幅は約 300m であつた。

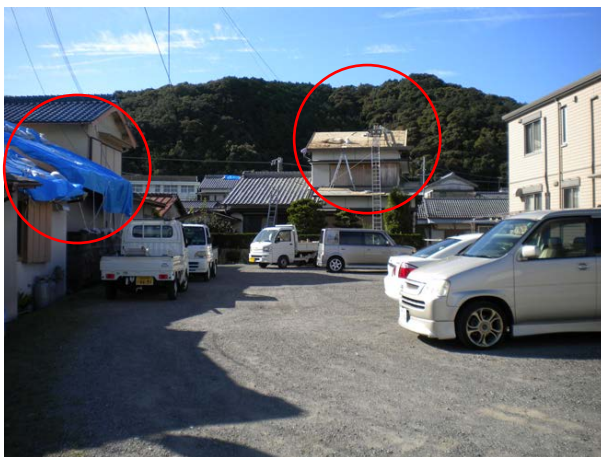
住家の屋根瓦の飛散が複数あつた。

⑦ 西向地区：屋根瓦の飛散した住家

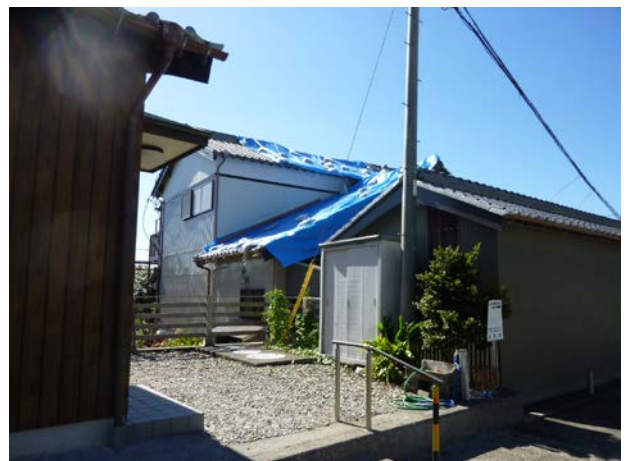
⑧ 西向地区：屋根瓦の飛散した住家

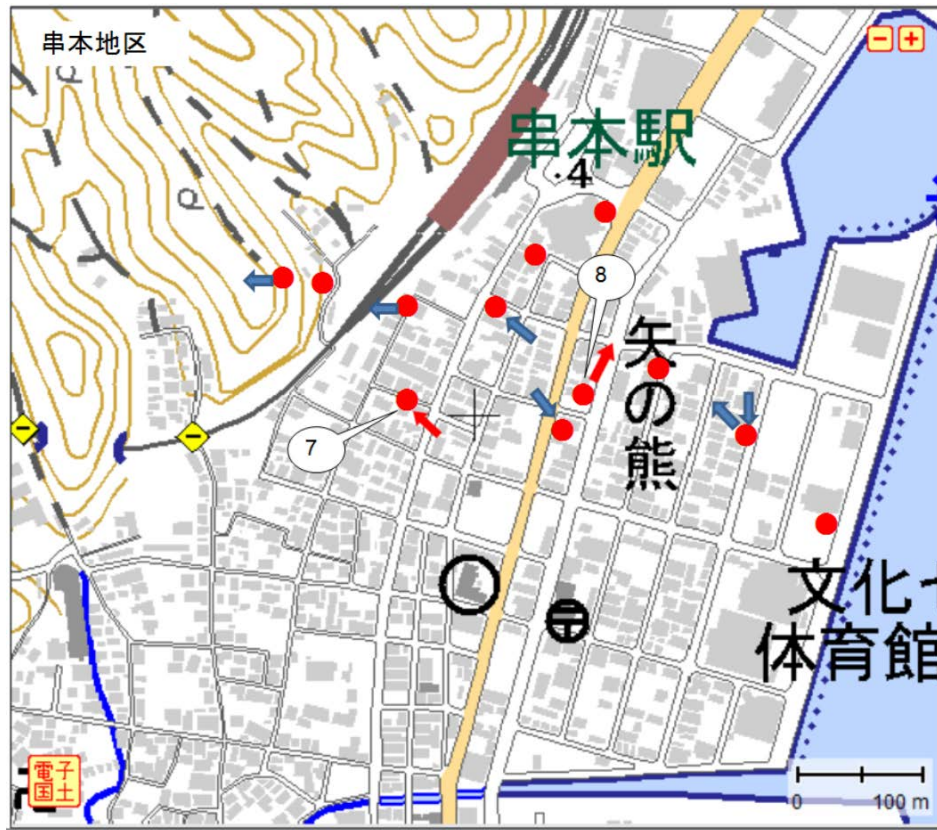
### (1) 被害分布図

現地調査の結果、被害の範囲の長さは約 500m、幅は約 200m であった。

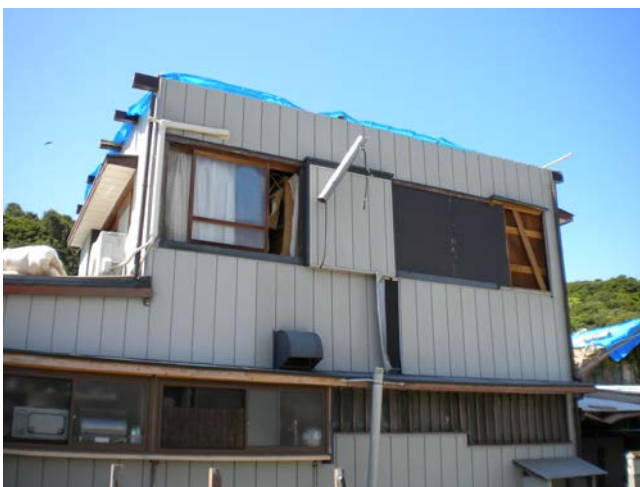
住家の屋根の飛散があったが、周囲の状況から F2 の可能性は低いと見られる。

⑨ 串本地区：屋根が飛散した住家

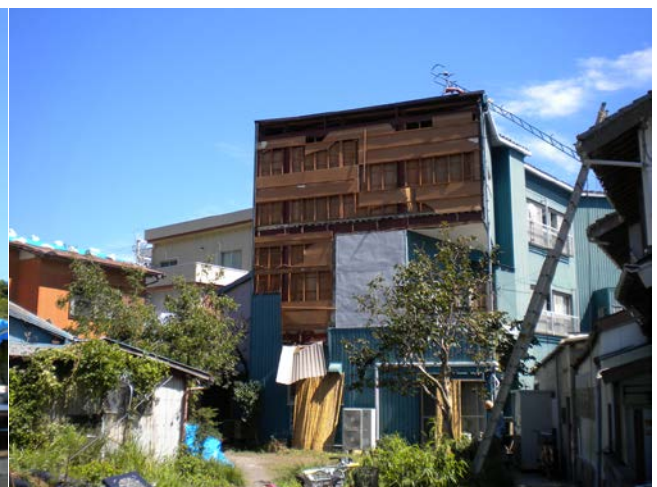
⑩ 串本地区：側壁が飛散した住家
