平成 25 年 9 月 16 日 宮城県石巻市で発生した突風について

(現地調査結果の報告)

平成 26 年 12 月 19 日

仙 台 管 区 気 象 台

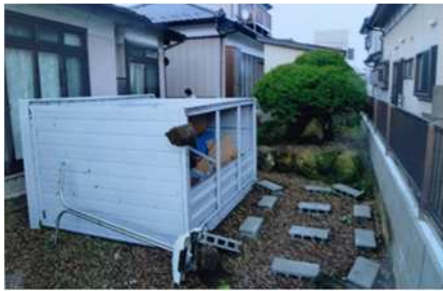
①北側に横転した物置
(被害者提供、西から撮影)

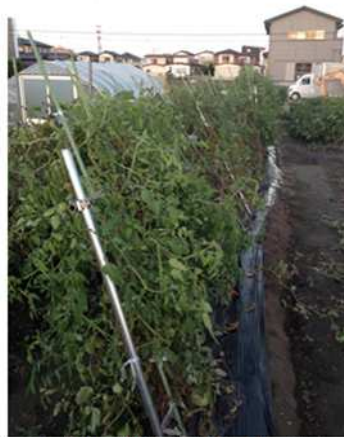
②北東に倒伏した野菜(トマト)
(西から撮影)

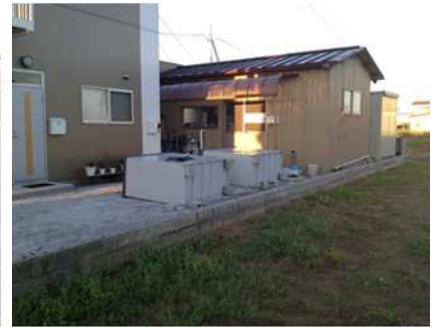
③北側に横転した物置(南西から撮影)

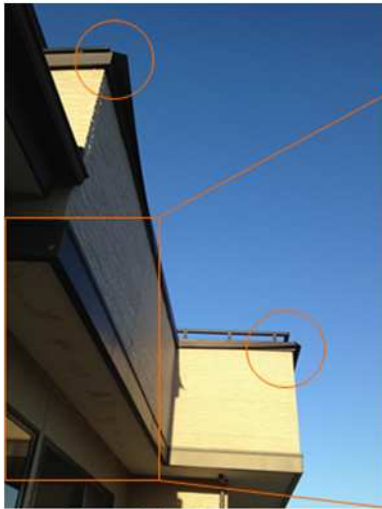
④泥の痕跡と笹木のめくれたバルコニー(南西から撮影)

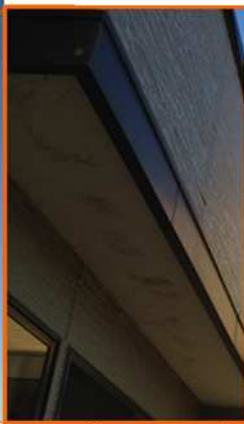
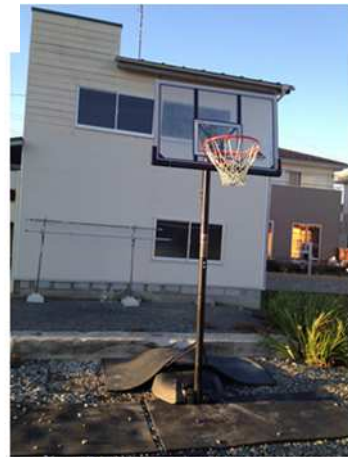
⑤北側に倒れたバスケットゴール
(南から撮影)

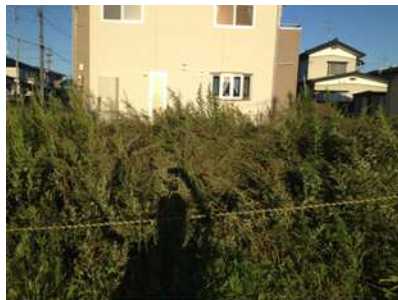
⑥北西に倒伏した跡が残る草木
(西から撮影)

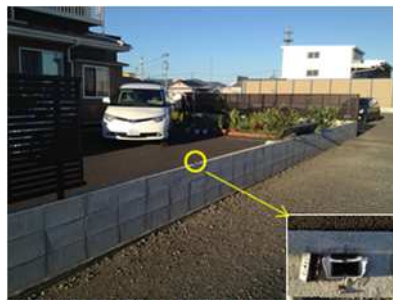
⑦北側にちぎれ倒れた同じアルミ製フェンス(手前)と倒れたフェンス(奥)
(南西から撮影)

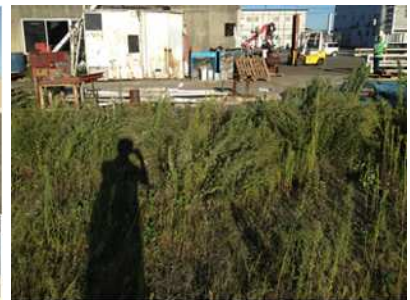
⑧南東に倒伏した草木(西から撮影)

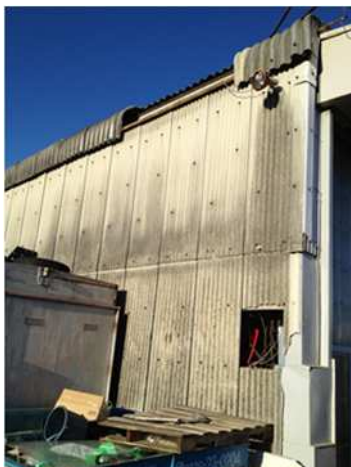
⑨スレート屋根一部が飛散した工場
(南西から撮影)

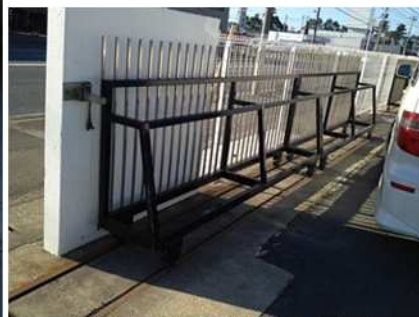
⑩東側(手前)に倒れた門扉フェンス
(南東から撮影)

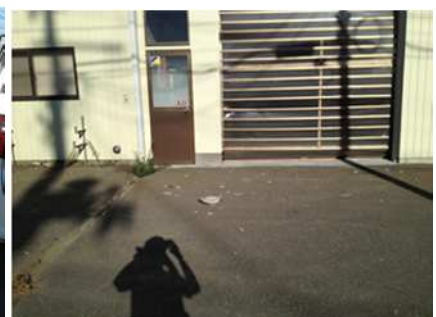
⑪散乱したスレート破片(西から撮影)

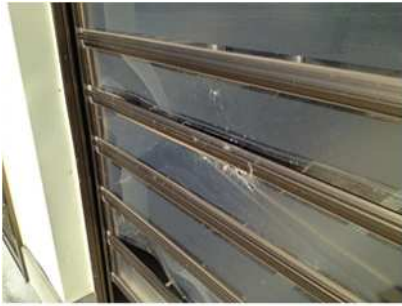
⑪スレート破片が衝突し損傷した樹脂製シャッター

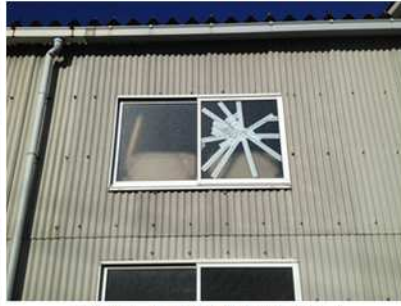
⑫破損した倉庫2階サッシガラス (南西から撮影)

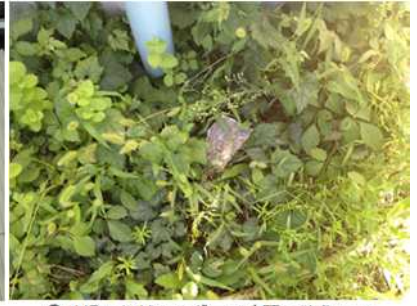
⑬破損したサッシガラス直下に散乱していたスレートの破片

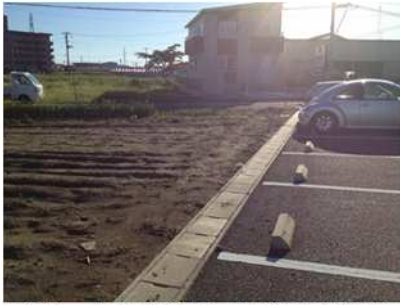
⑭スレート破片が散乱していた集合住宅駐車場とその南側の畑 (北東から撮影)

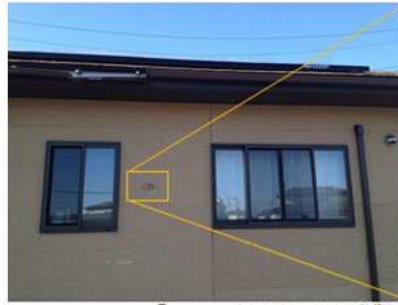
⑮スレート破片により損傷した集合住宅南側外壁と雨どい
損傷した外壁にスレート破片が刺さっている (南東から撮影)

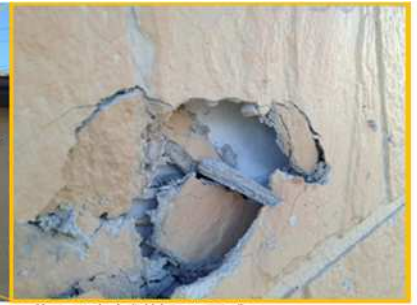
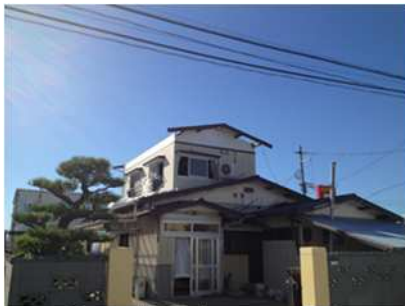
⑯屋根が支柱ごと飛散した住家 (南東から撮影)

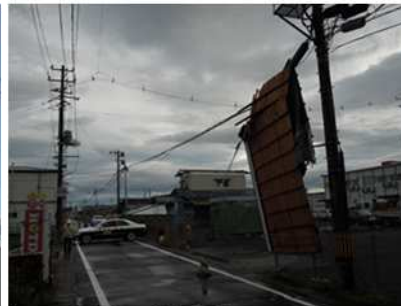
⑰中央の住家から飛散した屋根 (石巻広域消防提供、北から撮影)

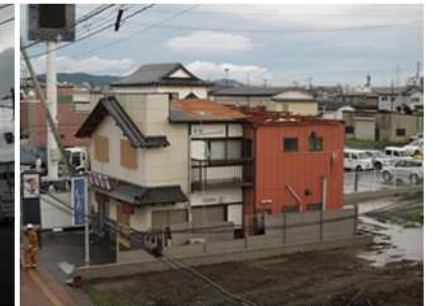
⑱屋根が飛散したカラオケ店 (北西から撮影、石巻広域消防提供)

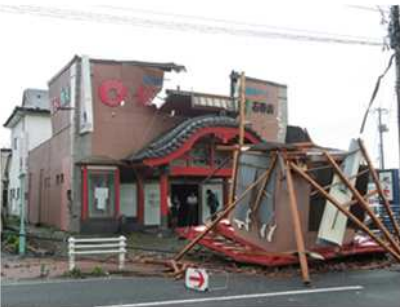
⑲2階の木製飾りが北側に落下した仏具店 (石巻広域消防提供、北から撮影)

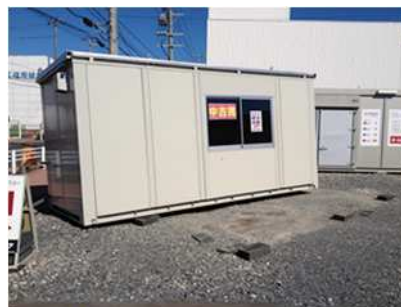
⑳北側に移動した物置 (西から撮影)

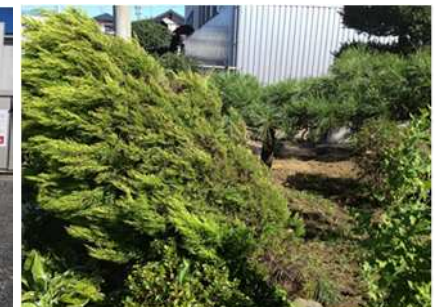
㉑北側に倒伏した植木 (西から撮影)

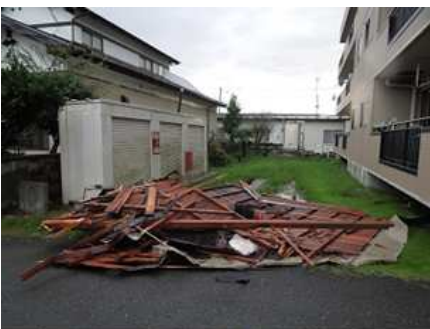
㉒飛散しアパート南側外壁にぶつかったカラオケ店の屋根 (石巻広域消防提供、東から撮影)

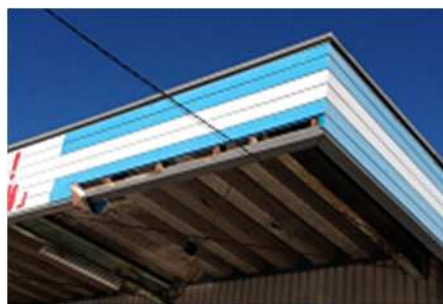
㉓一部が風圧で外側にめくれたトタン (石巻広域消防提供、西から撮影)

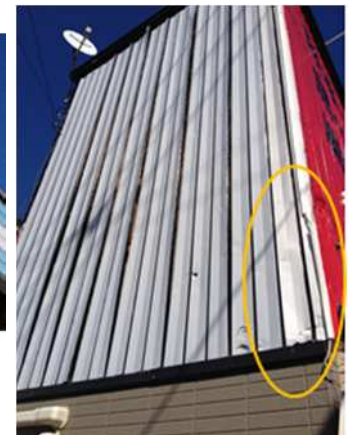
㉔北側にめくれたトタン (西から撮影)
