現地災害調査報告

平成25年9月16日に北海道厚岸郡厚岸町で発生した突風について
(気象庁機動調査班[JMA-MOT]による現地調査の報告)

平成25年12月1日
釧路地方气象台

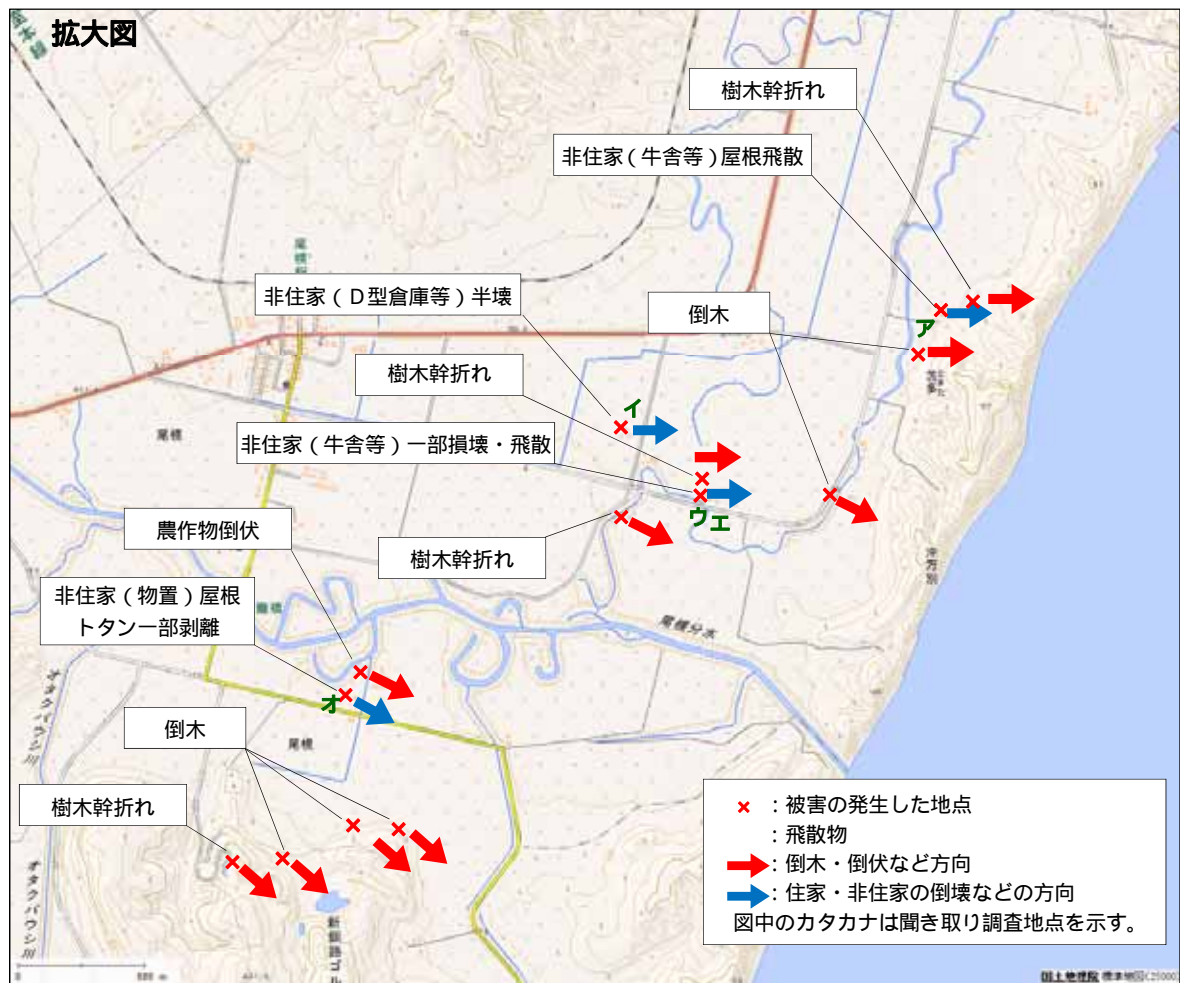
(2) 被害状況及び聞き取り調査地点分布図

- ・被害の発生時刻に被害地付近を活発な積乱雲が通過中であった。
- ・被害や痕跡から推定した風向分布に発散性がみられた。
- ・渦の目撃や耳に異常を感じたなどの竜巻を示唆する情報は得られなかった。
- ・激しい風は比較的短時間であったとの証言が複数あった。

この突風による被害範囲は、幅約760m、長さ約3.7kmであった。

- ・人的被害 : なし
- ・非住家被害：全壊3棟、半壊5棟、一部損壊5棟
非住家は、D型倉庫、牛舎、その他農業倉庫などで、一箇所の被害場所で複数の被害あり（被害状況及び聞き取り調査地点分布図では牛舎等と記載）。

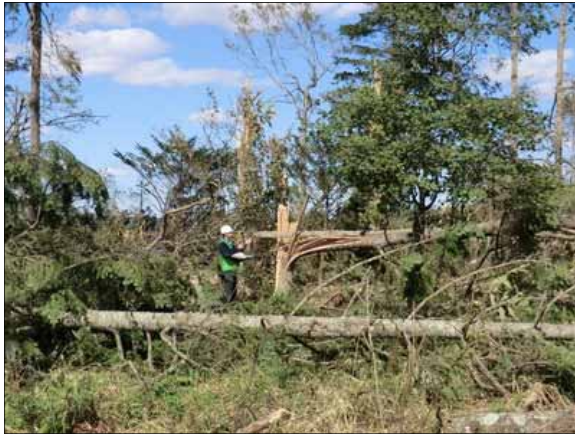
A1 東方向に幹折れした複数の樹木
(太さ約30cm)

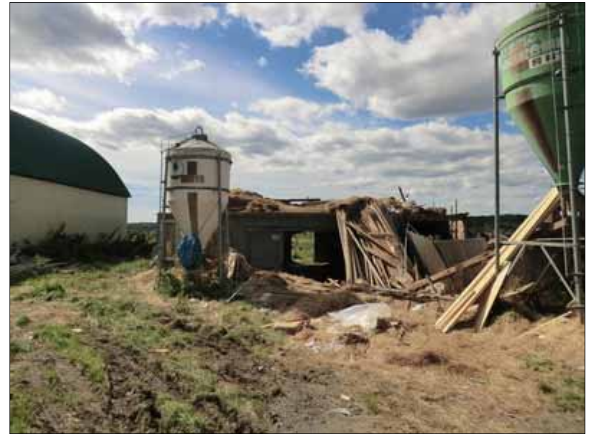
A2 屋根が東方向120mに飛散した非住家
(牛舎)

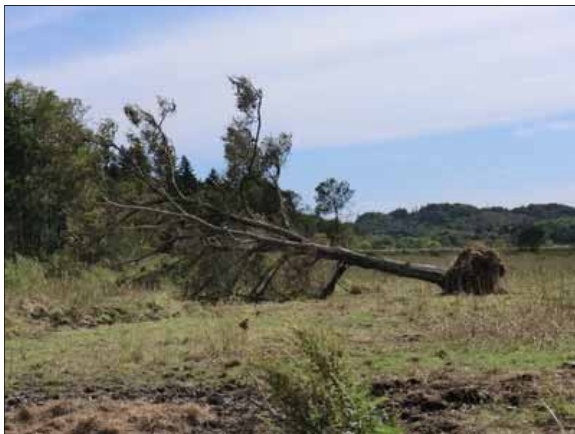
A3 東方向に倒れた樹木

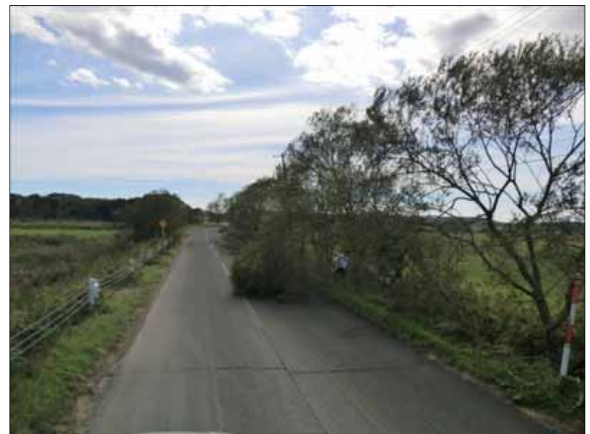
A4 東南東方向に倒れた樹木

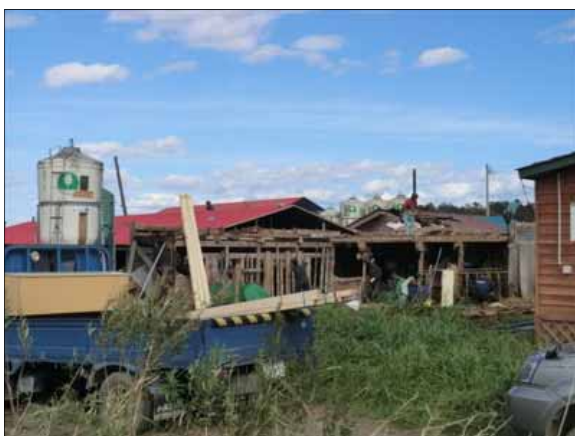
A5 2階部分が損壊し東方向に飛散した
非住家(牛舎)

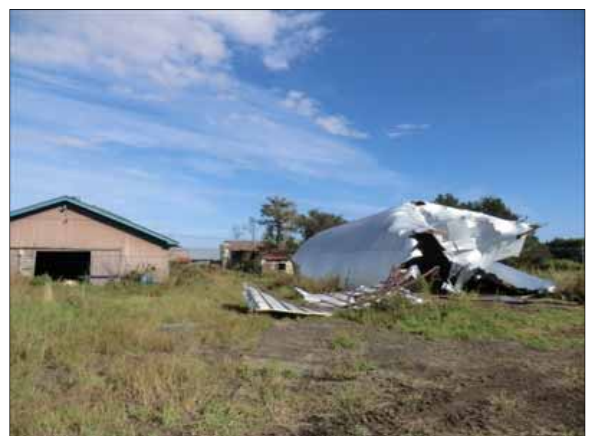
A6 半壊した非住家(D型倉庫)

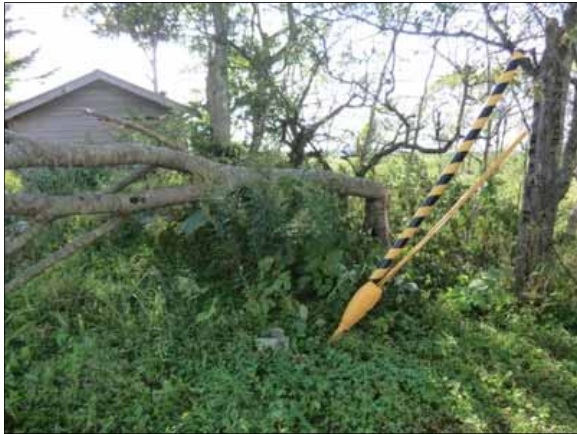
A7 東南東方向に幹折れした樹木（太さ約20cm）

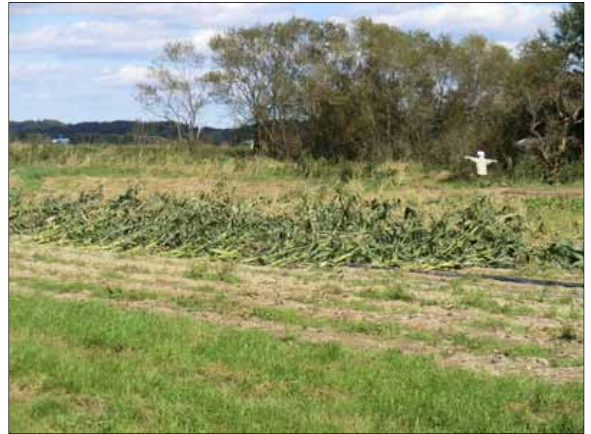
A8 東南東方向に倒伏した農作物(トウモロコシ)

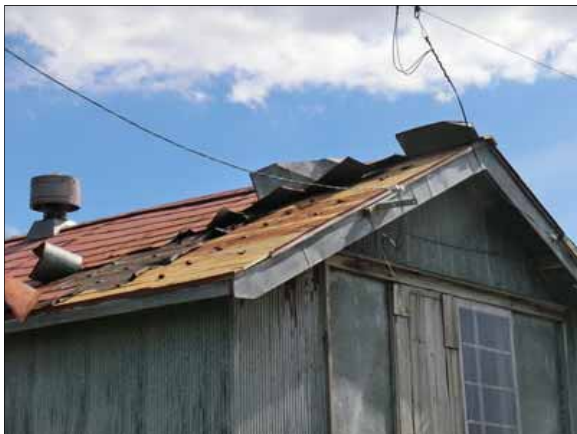
A9 屋根のトタンが一部剥離した非住家（物置）

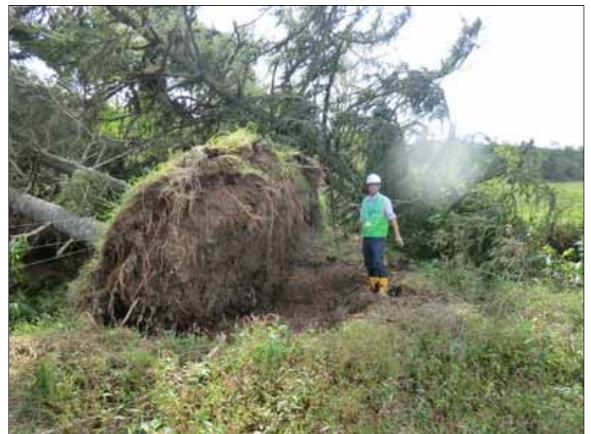
A10 南東方向に倒れた複数の樹木

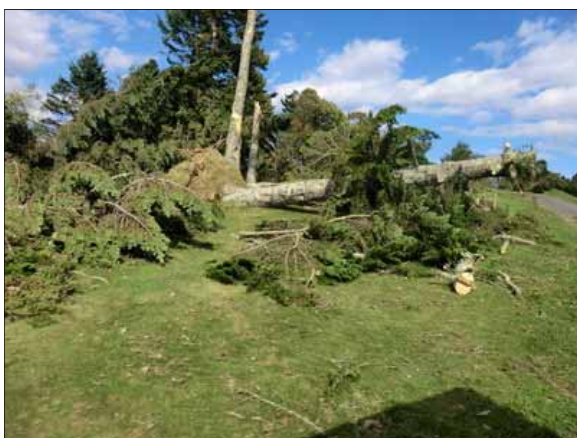
A11 南東方向に倒れた複数の樹木

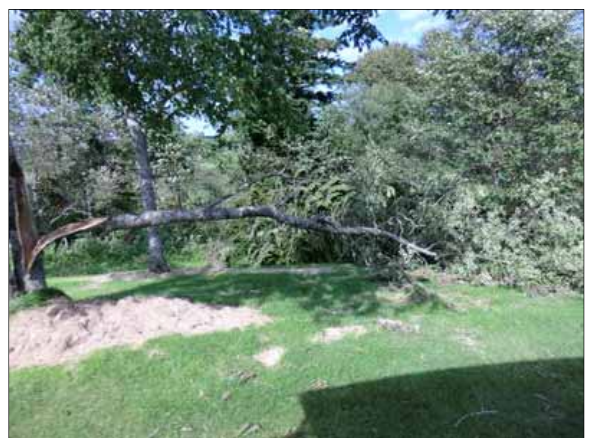
A12 南東方向に幹折れした樹木
