災害現地調査報告

平成 25 年 10 月 6 日に宮崎県児湯郡高鍋町で
発生した突風について

平成 26 年 1 月 24 日

宮崎地方気象台

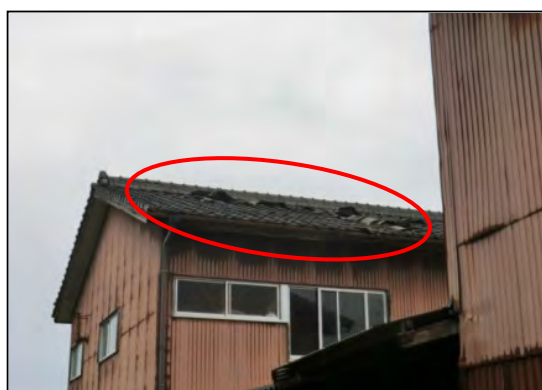
A : 屋根瓦のめくれた住家 (南から撮影)

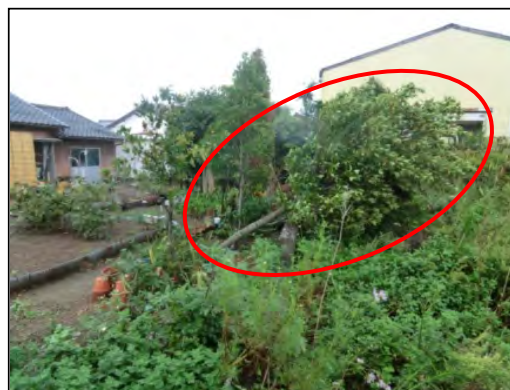
B : 南側へ幹折れした樹木 (西から撮影)

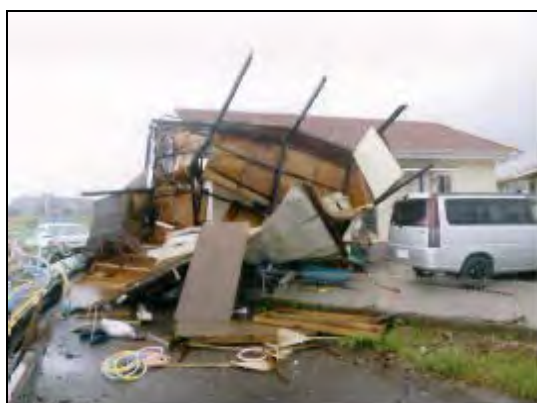
- ① プレハブ倉庫の倒壊があった。
- ② 住家で屋根瓦のめくれがあった。
- ③ 細い樹木の幹折れがあった。

C : 倒壊したプレハブ倉庫 (高鍋町役場提供) 基礎部分は鉄骨で腐食が見られた
基礎から西側に約 7m 移動した
(北から撮影)

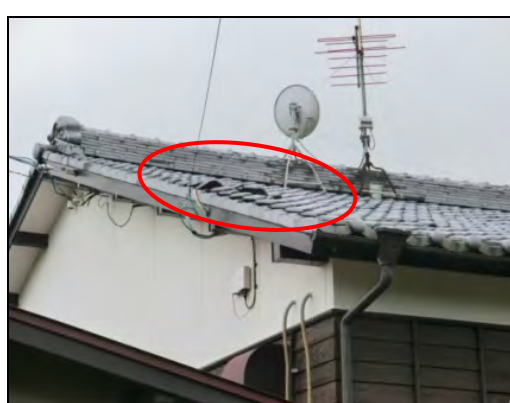
D : 屋根瓦のめくれた住家 (北東から撮影)

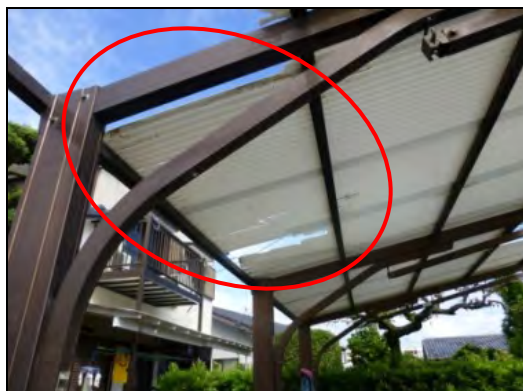
F: 一部破損したカーポート (東から撮影)

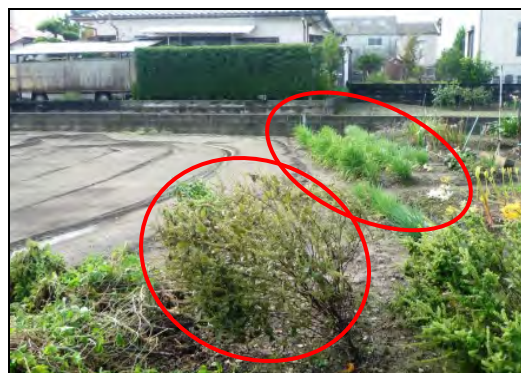
G: 南へ倒伏した草 (東から撮影)

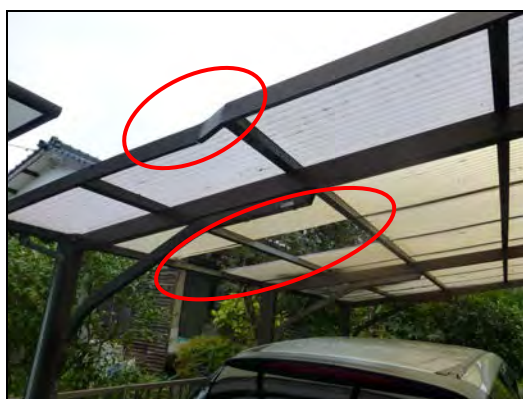
H: 支柱の変形したカーポート (東から撮影)

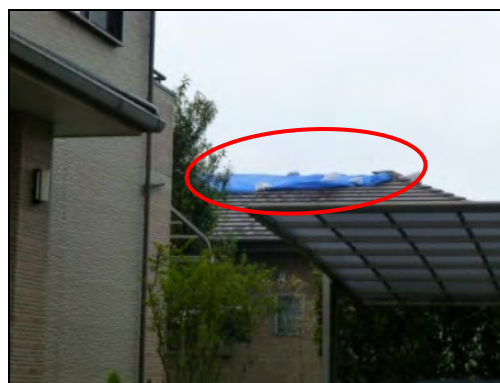
I: 屋根瓦のめくれた住家 (北から撮影)

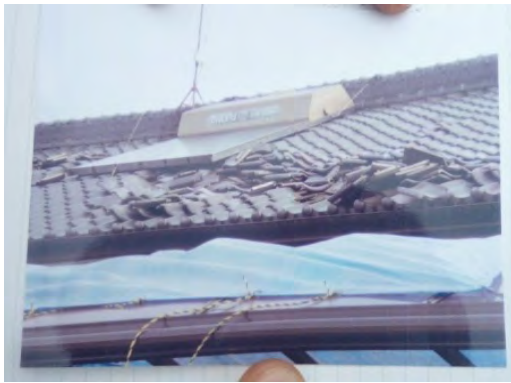
J：屋根瓦のめくれた住家（家主提供）
（南東から撮影）

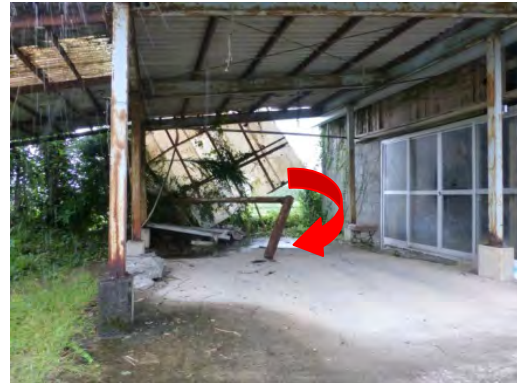
K：車庫の鉄筋フレームが手前に移動
（西側から撮影）
