# 現地災害調査報告

平成 25 年 11 月 7 日に秋田県秋田市で発生した突風について  
(気象庁機動調査班 (JMA-MOT) による現地調査の報告)

平成 26 年 3 月 1 日

秋 田 地 方 気 象 台

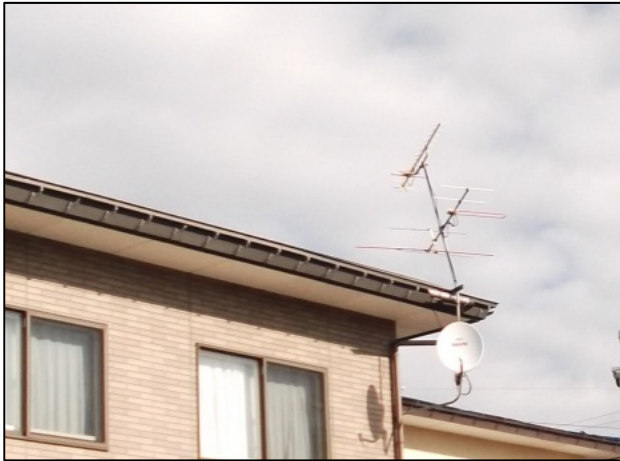
① テレビアンテナが北側に曲がる  
(南西から撮影)

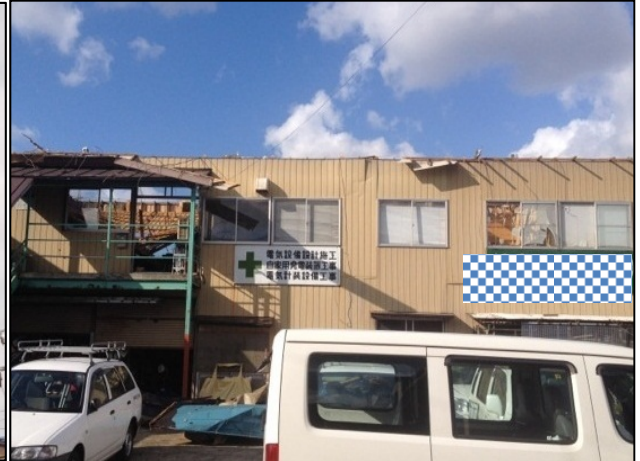
② 作業場のトタン屋根が剥離し東側の中学校の  
グラウンドまで飛散 (東から撮影)

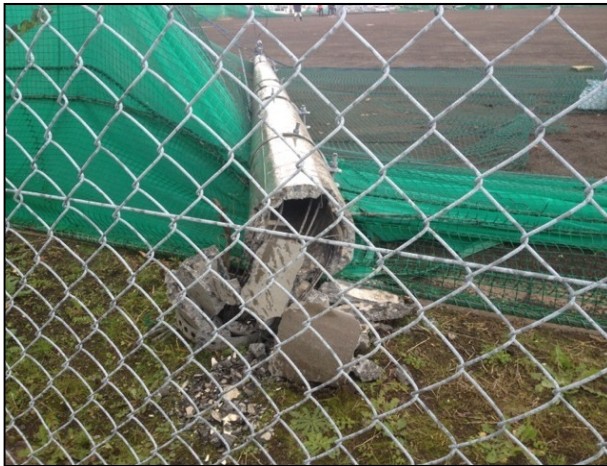
③ 中学校グラウンド西側のネット支柱が東側へ倒壊  
(西から撮影)

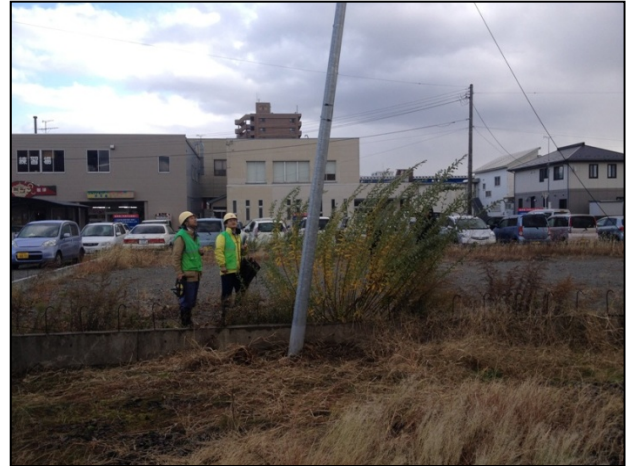
- ・事業所の屋根の一部損壊があった。
- ・コンクリート製電柱の折損があった。

④ 南に傾いた電柱  
(西から撮影)

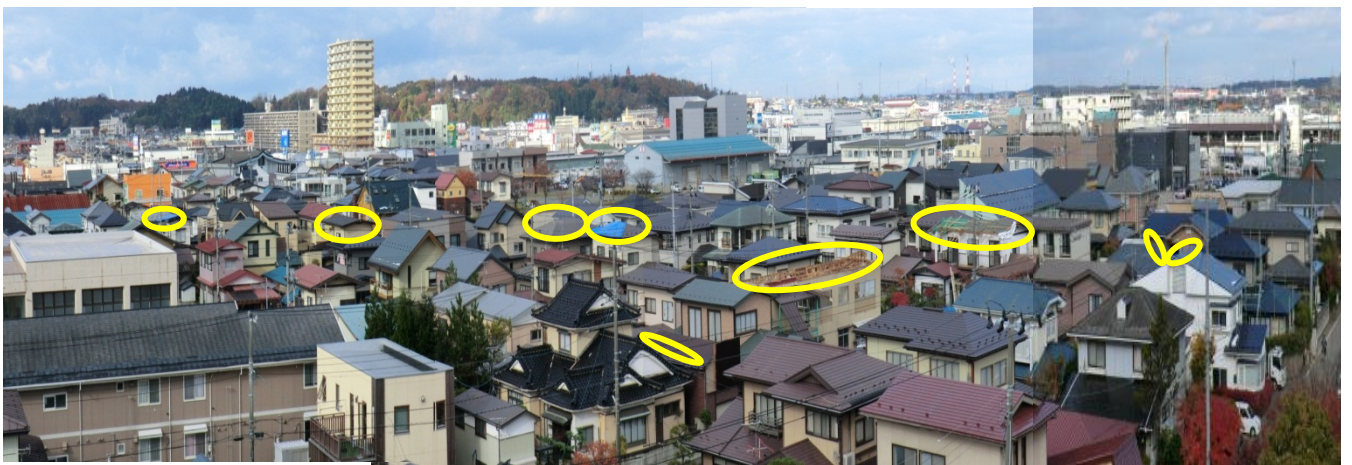
⑤ 中学校の屋上から撮影した屋根の被害状況 (東南東から撮影：黄色○は被害箇所)

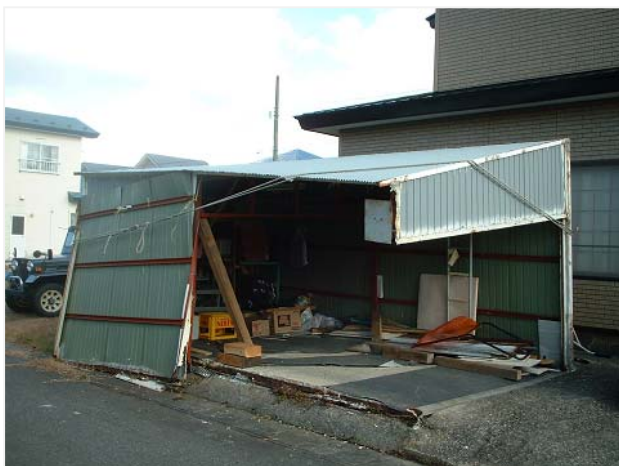
17:00頃、風が1・2分程度の短時間に強く吹き荒れ物置西側壁面がめくれあがった。

①車庫が半壊(南西から撮影)。

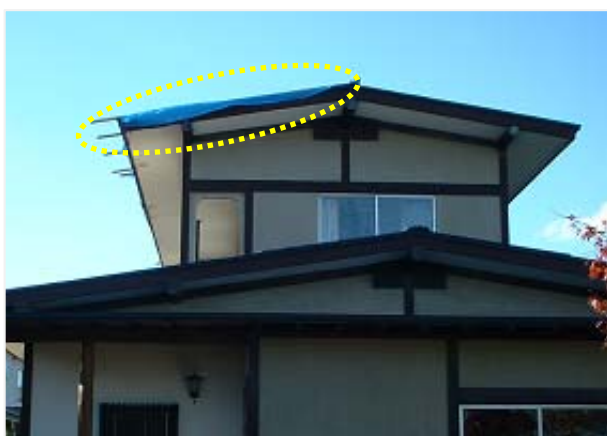
16:55頃、家で家事の最中、ガラスが激しく揺れ、ゴーという音を聞いた。その後、外にて屋根のトタンがないことを知覚し、北東側の空き地に飛んだことを確認した。当時雨、雷が強くと、強風は1・2分の間だった。

②住家のトタン屋根損壊(東から撮影)。

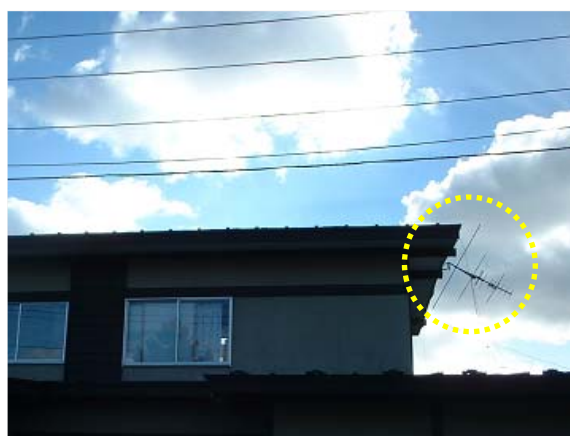
③住家のアンテナ折損(北から撮影)。
