# 平成 25 年 12 月 10 日に高知県南国市、香南市で発生した突風について

## 現地調査報告書

平成 27 年 1 月 27 日  
高 知 地 方 気 象 台

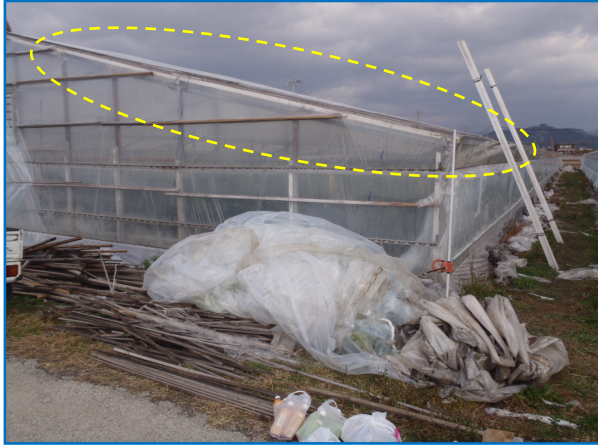
図5-1 撮影場所 地域A①  
ビニールがめくれた複数のビニールハウスのひとつ

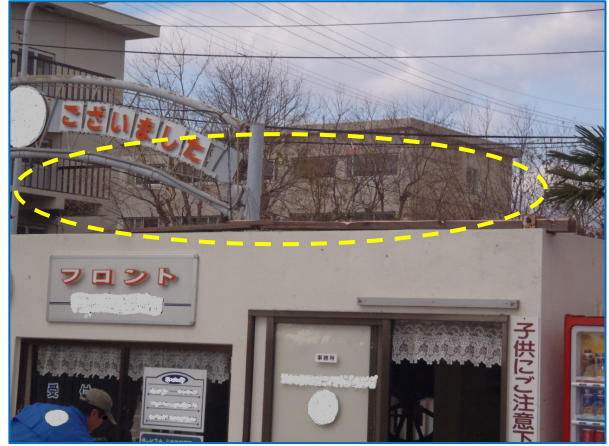
図5-2 撮影場所 地域A②  
屋根が北側に飛散した駐車場事務所

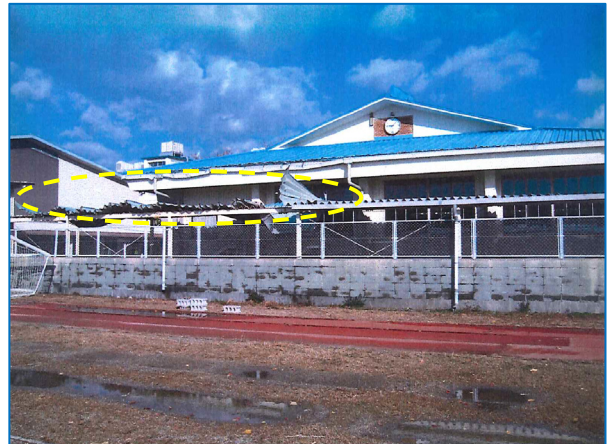
図5-4 撮影場所 地域A④  
トタン屋根がめくれた渡り廊下  
（写真提供：高知工業高等専門学校）

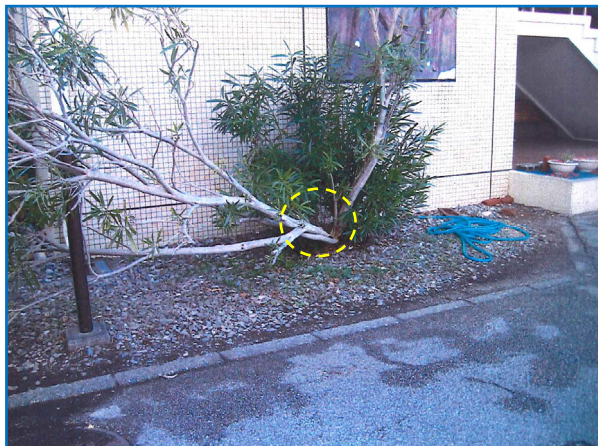
図5-5 撮影場所 地域A⑤  
幹が折れ、北側に倒れた木  
（写真提供：高知工業高等専門学校）

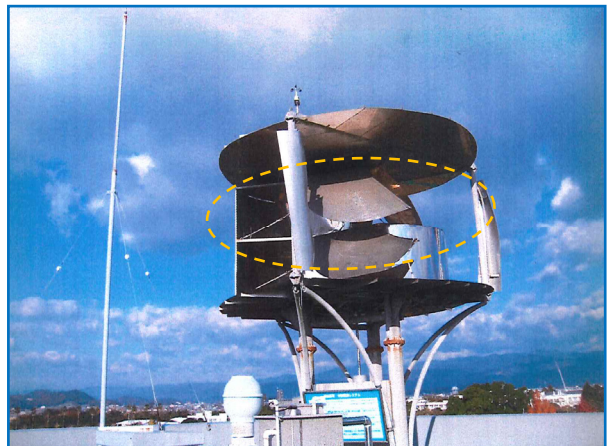
図5-6 撮影場所 地域A⑥  
プロペラ（ハイブリッド発電機）6枚の内、3枚が飛散した（3枚は残っている）風車  
（写真提供：高知工業高等専門学校）

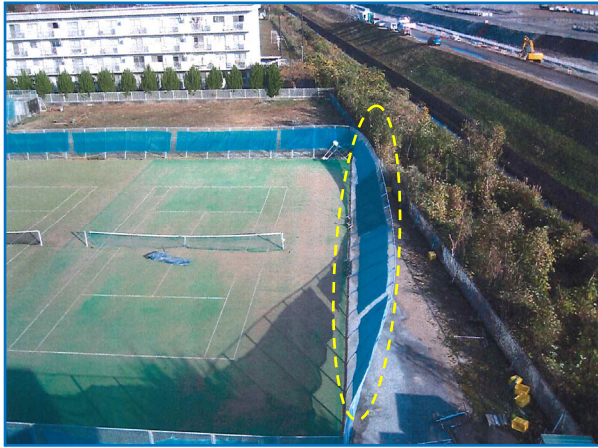
図 5-7 撮影場所 地域 A⑦  
 東に傾いたテニスコートの外周フェンス  
 (写真提供：高知工業高等専門学校)

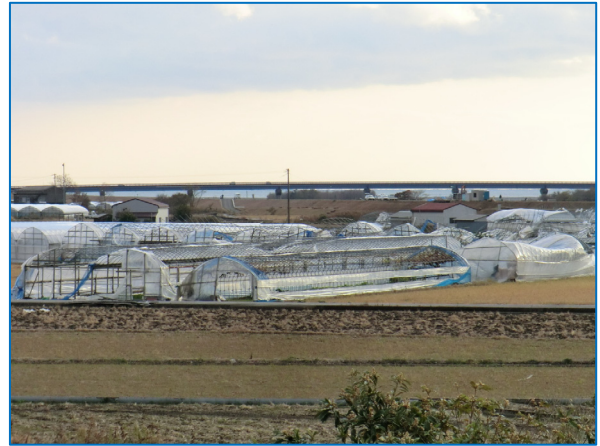
図 6-2 撮影場所 地域 B②  
 ビニールがめくれ、変形した 13 棟のビニールハウス

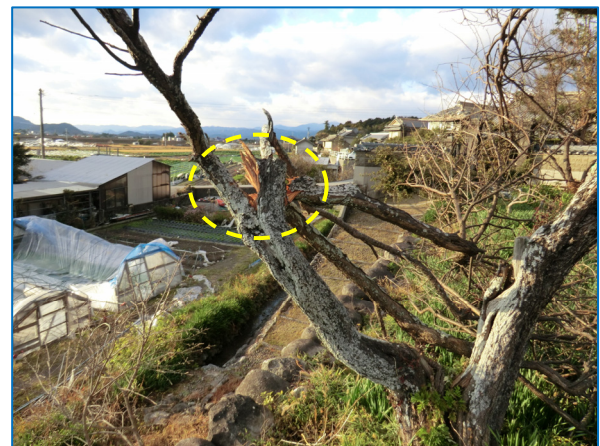
図 6-4 撮影場所 地域 B④  
 北側に折れた、直径約 20cm の木の枝

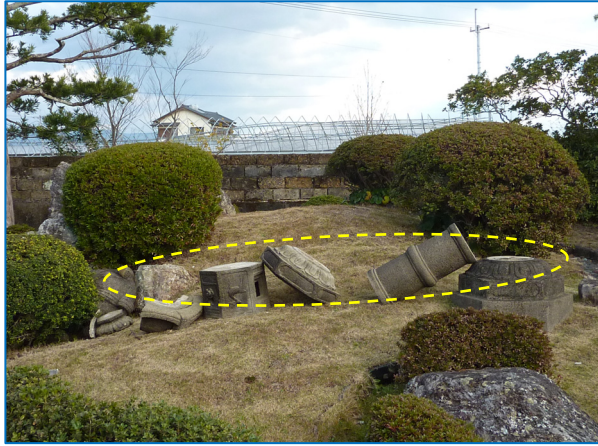
図 6-5 撮影場所 地域 B④  
北側に崩れた、住家庭の石灯籠

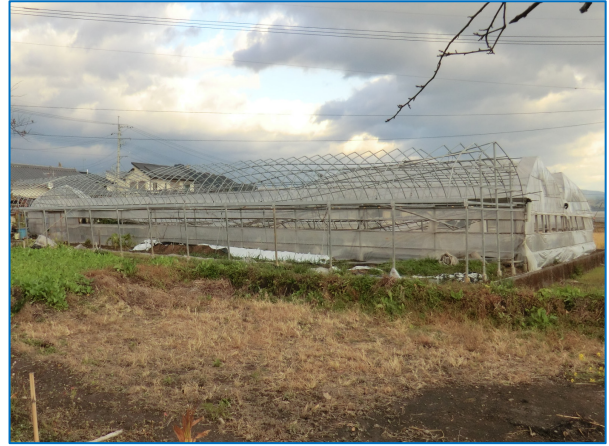
図 6-6 撮影場所 地域 B⑤  
ビニールがめくれ、変形したビニールハウス

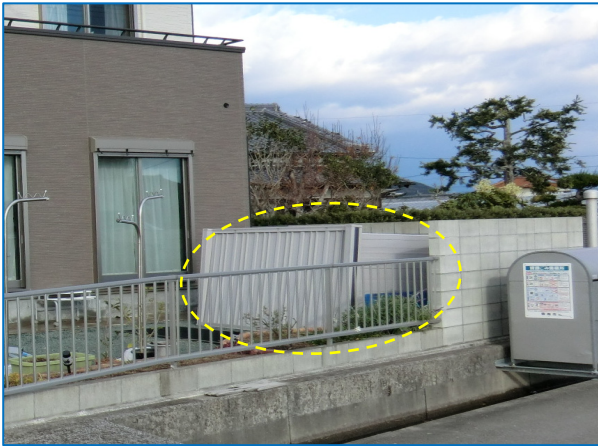
図 6-7 撮影場所 地域 B⑥  
西に倒れた物置

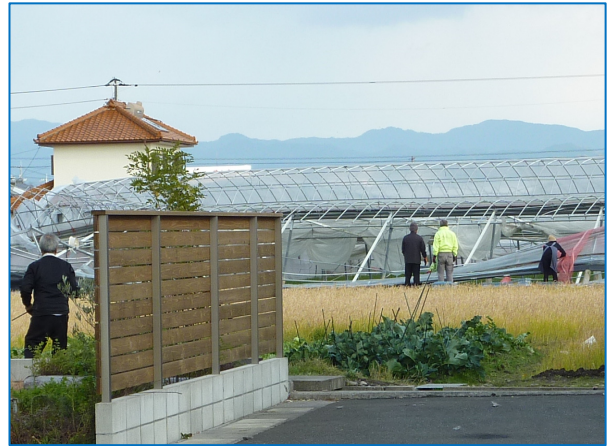
図 6-8 撮影場所 地域 B⑦  
9 棟中 5 棟のビニールがめくれ、大きく変形した  
ビニールハウス

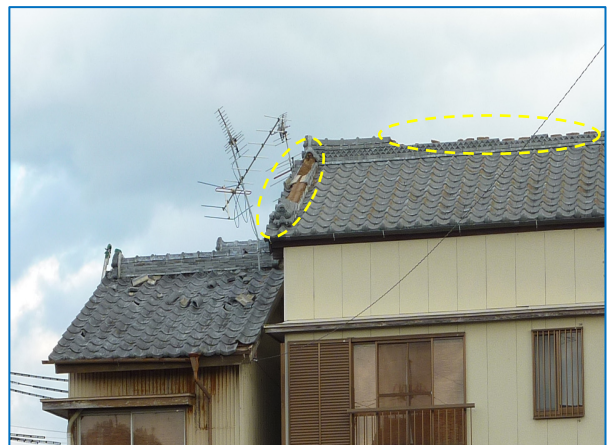
図 6-10 撮影場所 地域 B⑨  
棟瓦が北側にめくれ、アンテナが北側に傾いた住  
家

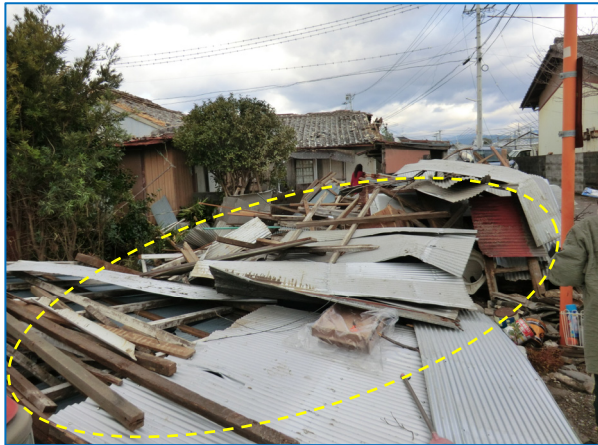
図 6-11 撮影場所 地域 B⑩  
北側に倒壊した車庫

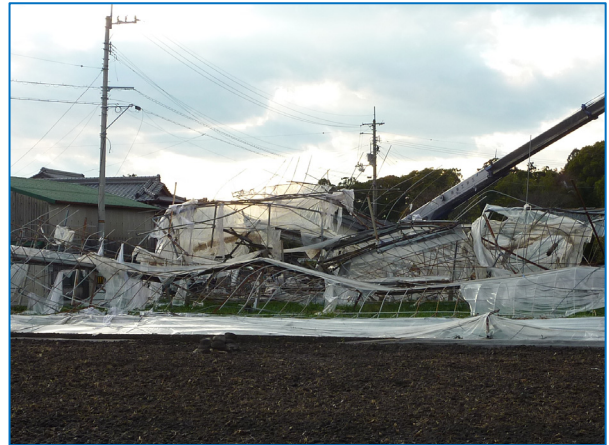
図 6-12 撮影場所 地域 B⑪  
ビニールがめくれ、大きく変形した 8 棟のビニールハウス

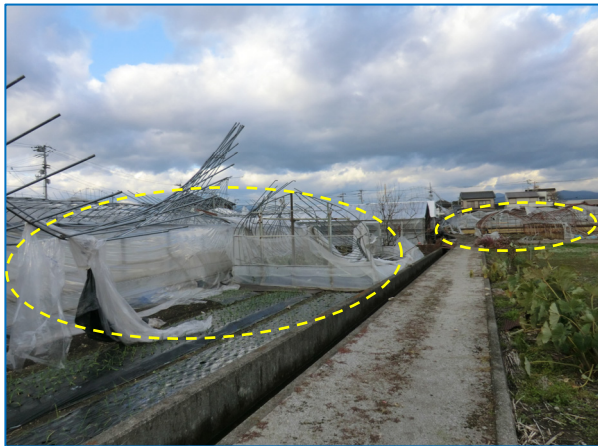
図 6-13 撮影場所 地域 B⑫  
ビニールがめくれ、大きく変形した 10 棟以上のビニールハウス

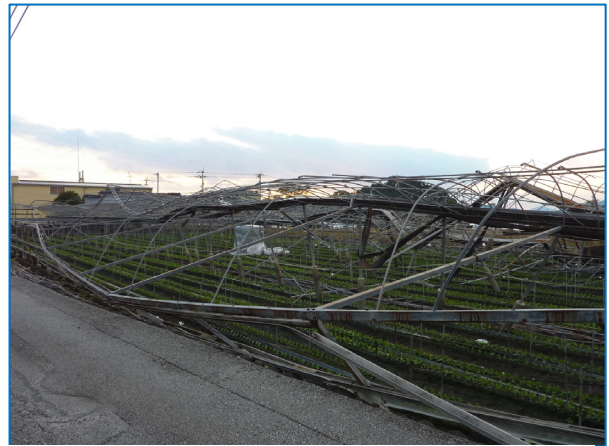
図 6-14 撮影場所 地域 B⑬  
東側に押されるように大きく変形したビニールハウス

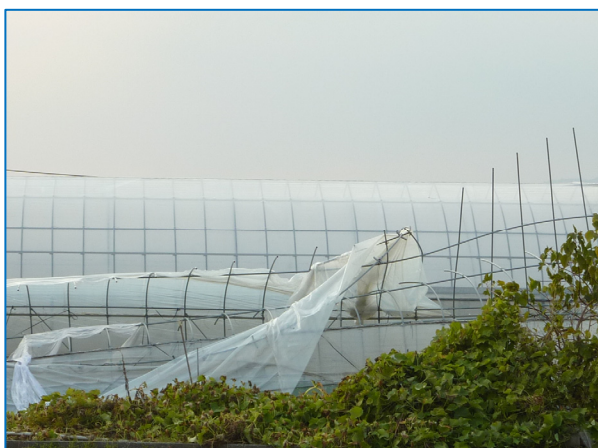
図 6-15 撮影場所 地域 B⑭  
ビニールがめくれ、大きく変形したビニールハウス

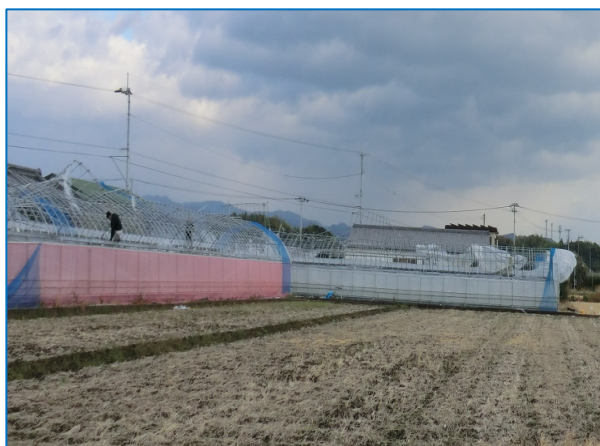
図 7-3 撮影場所 地域 C③  
骨組みの一部が変形し、ビニールがめくれた 2 棟  
のビニールハウス

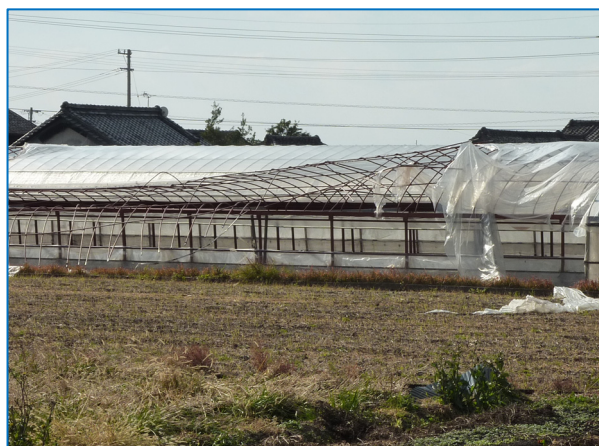
図 7-4 撮影場所 地域 C④  
東側のビニールがめくれたビニールハウス

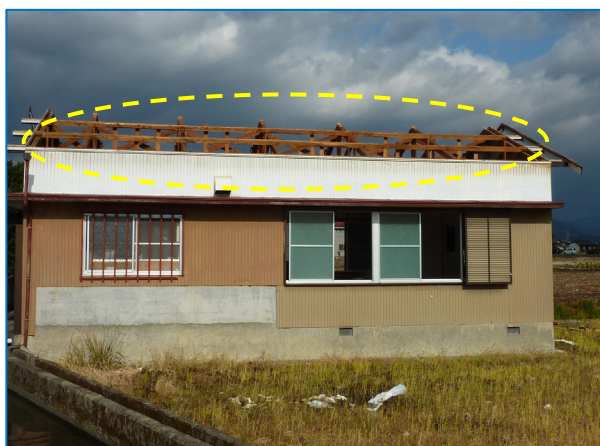
図 7-5 撮影場所 地域 C⑤  
屋根がはぎとられ、北北東方向に飛散した公民館

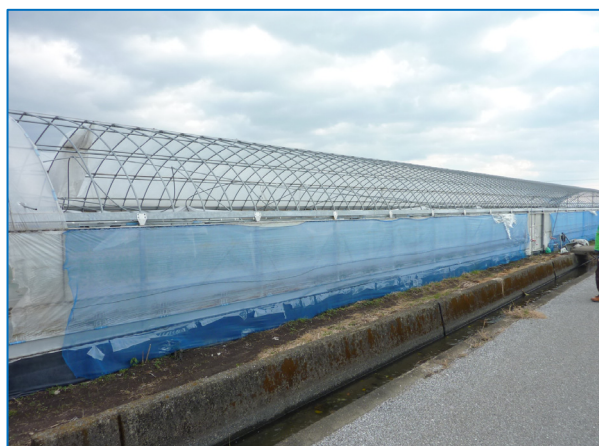
図 7-6 撮影場所 地域 C⑥  
隣接する 6 棟の内、ビニールがめくれた、西端に  
位置するビニールハウス

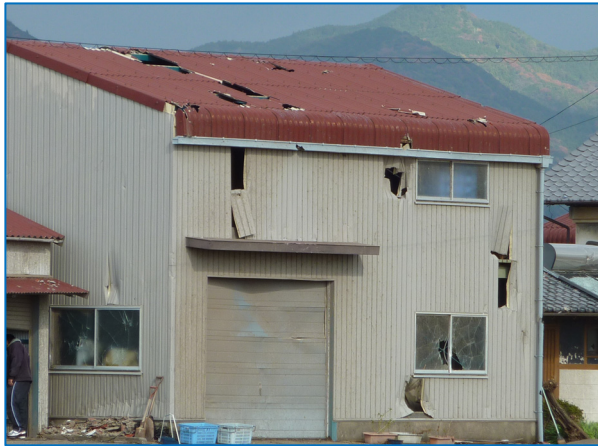
図 7-7 撮影場所 地域 C⑦  
飛散物により、壁や屋根等の一部が破損した倉庫

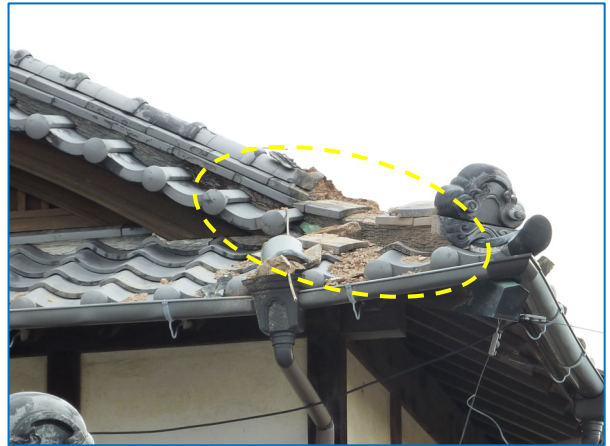
図 7-8 撮影場所 地域 C⑧  
北面西側の棟瓦の一部がめくれた住家

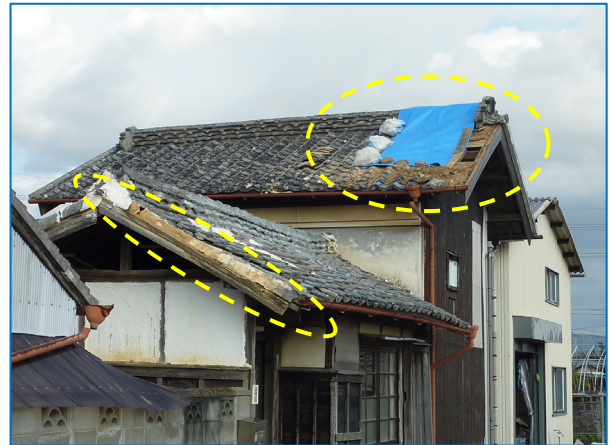
図 7-10 撮影場所 地域 C⑩  
西面と南面の屋根瓦が一部めくれた住家

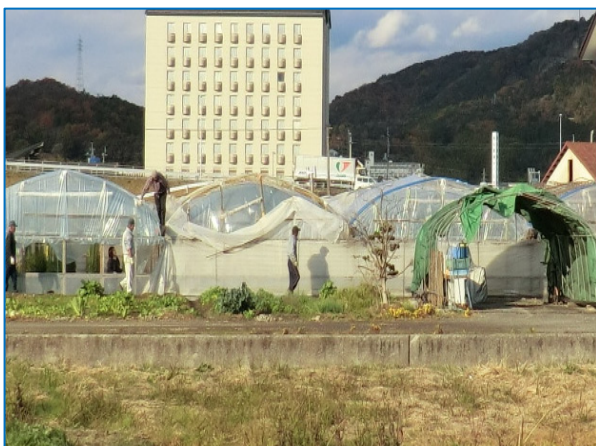
図 7-11 撮影場所 地域 C⑪  
ビニールがめくれたビニールハウス

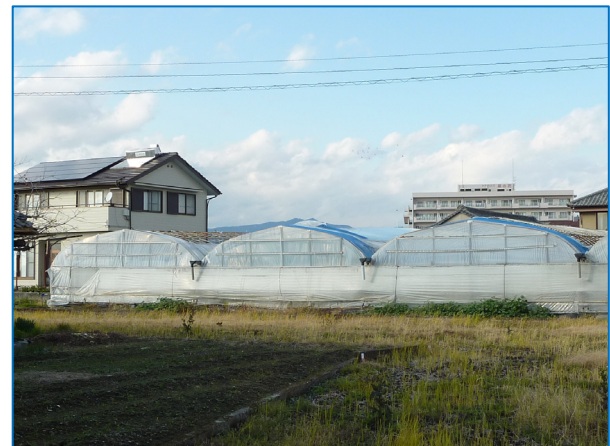
図 7-12 撮影場所 地域 C⑫  
東西方向に隣接する 7 棟の内、変形した西側 3 棟のビニールハウス（修復済み）

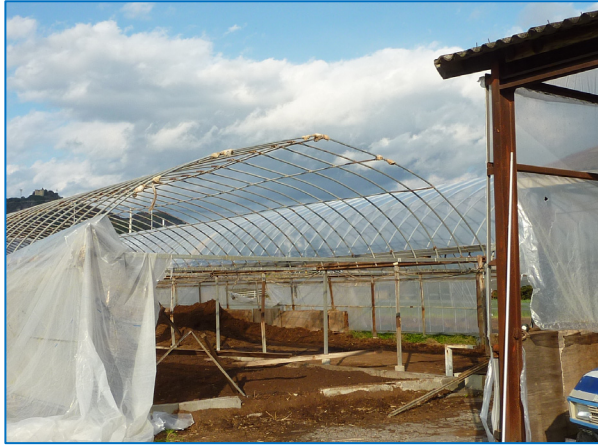
図 7-13 撮影場所 地域 C13  
ビニールがめくれた 2 棟のビニールハウス

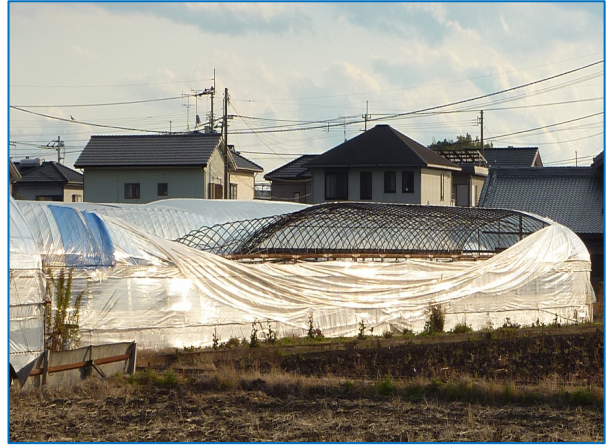
図 7-14 撮影場所 地域 C14  
ビニールがめくれ、大きく変形した 11 棟のビニールハウス（写真はその一部）

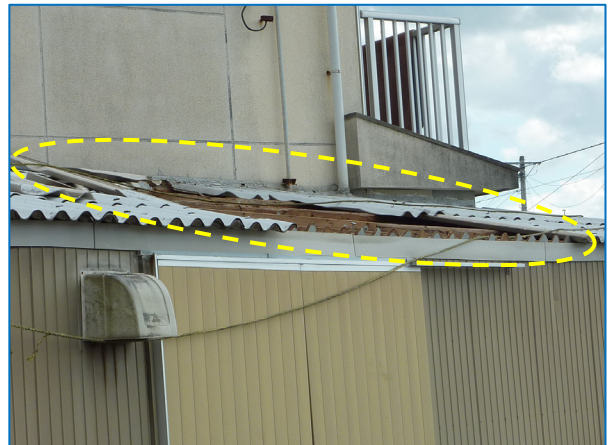
図 8-2 撮影場所 地域 D2  
スレート屋根の一部がめくれた物置

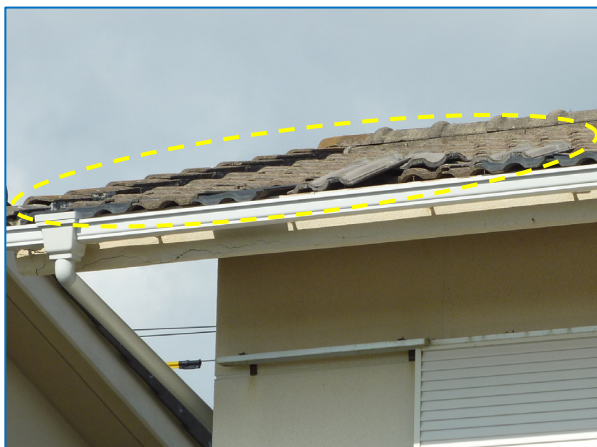
図 8-3 撮影場所 地域 D3  
スレート屋根の一部がめくれた住家

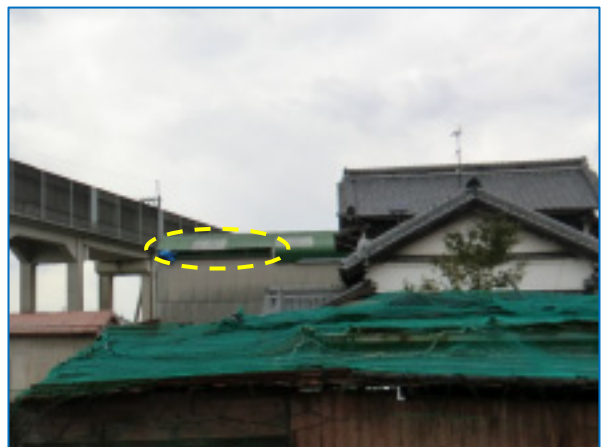
図 8-4 撮影場所 地域 D4  
東面のスレート屋根の一部がめくれた事務所

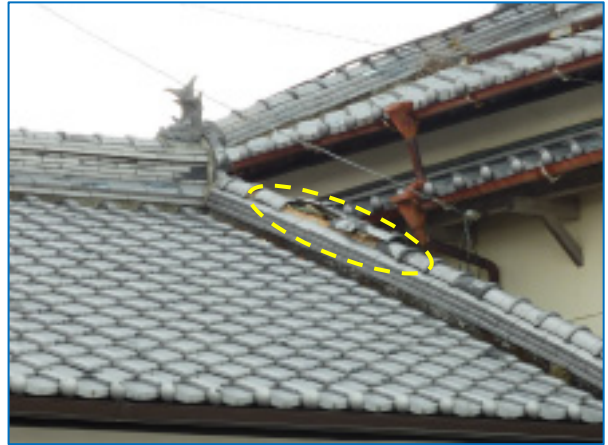
図 8-6 撮影場所 地域 D⑥  
棟瓦の一部がめくれた住家

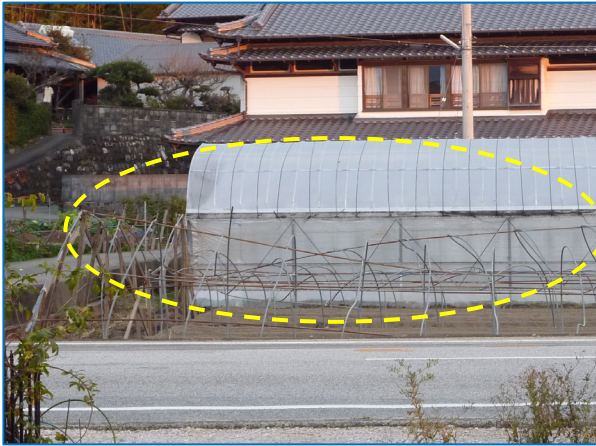
図 9-1 撮影場所 地域 E①  
西から東方向に押されたように変形した 2 棟のビニールハウス（支柱なし）（1 棟は修復されている。）

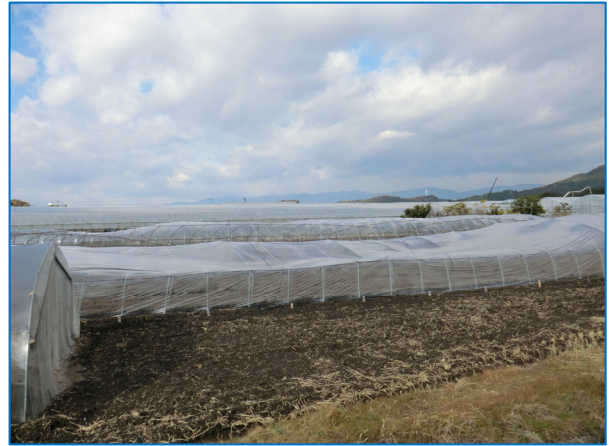
図 9-2 撮影場所 地域 E②  
西から東方向に押されたように変形した 3 棟のビニールハウス（支柱なし）

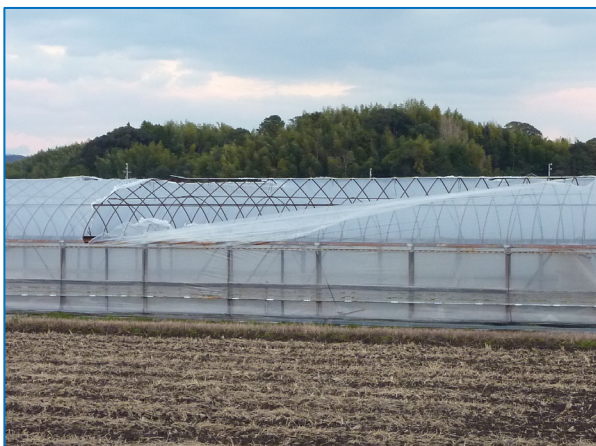
図 9-3 撮影場所 地域 E③  
上から押されたように変形した 2 棟のビニールハウス（支柱なし）

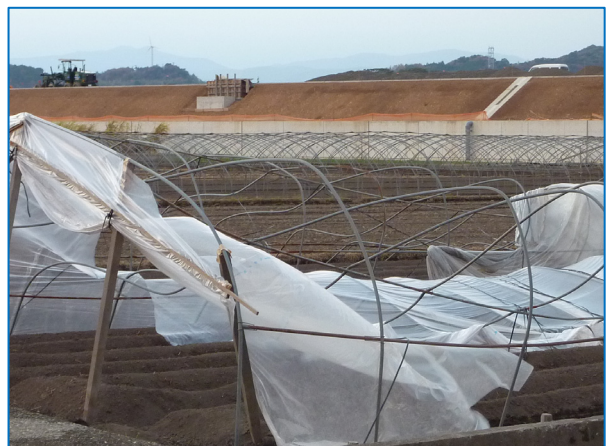
図 9-4 撮影場所 地域 E④  
西から東方向に押されたように変形した 3~5 棟のビニールハウス（支柱なし）

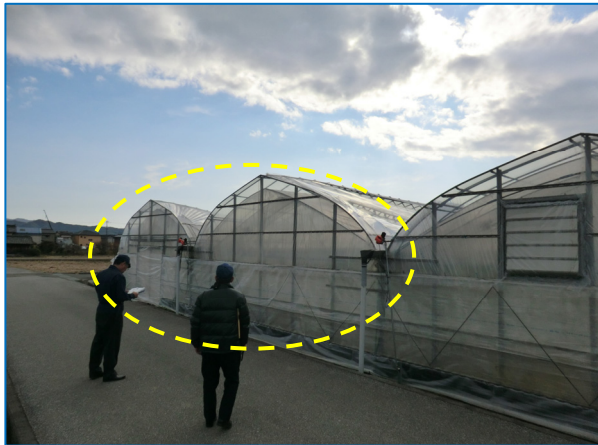
図 10-1 撮影場所 地域 F①

東西に隣接する 6 棟のビニールハウスの内、西面が押されたように変形した、東側 2 棟のビニールハウス（修復済み）

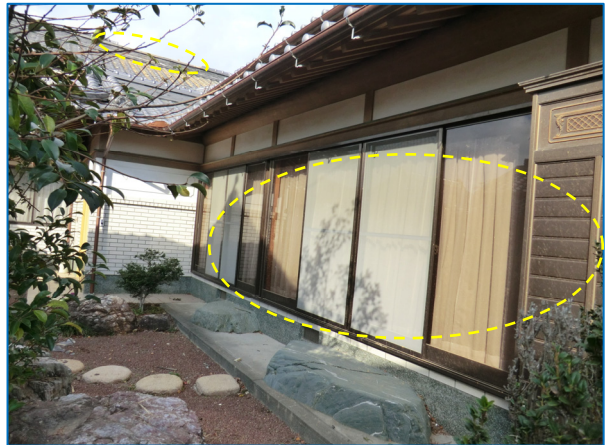
図 10-2 撮影場所 地域 F②

棟瓦の一部がめくれ、南面の外壁や窓ガラスが泥で汚れた住家

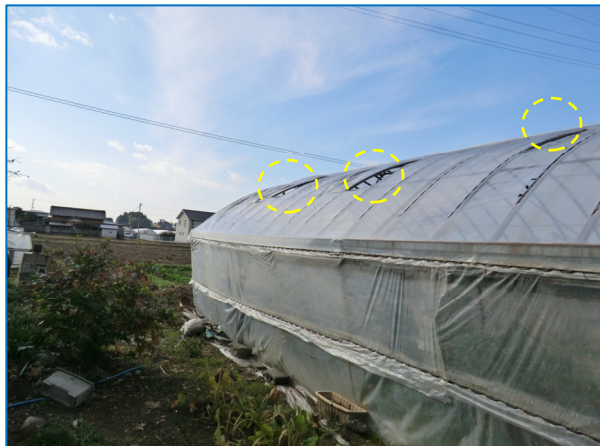
図 10-3 撮影場所 地域 F③

ビニールがめくれたビニールハウス

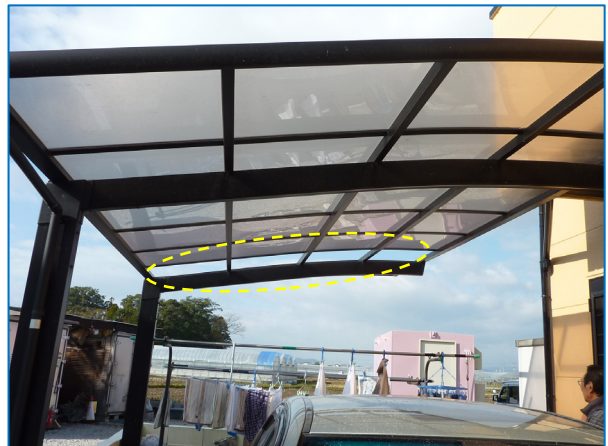
図 10-4 撮影場所 地域 F④

西側のアクリル板が東南東約 20m に飛散したカーポート

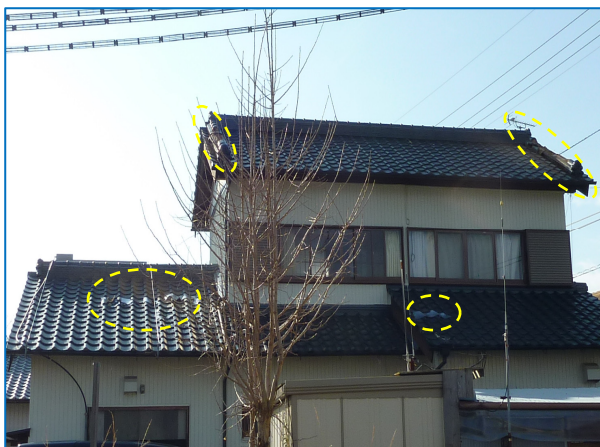
図 10-5 撮影場所 地域 F⑤

北面の棟瓦がめくれ、東側にある屋根の上に落下した住家

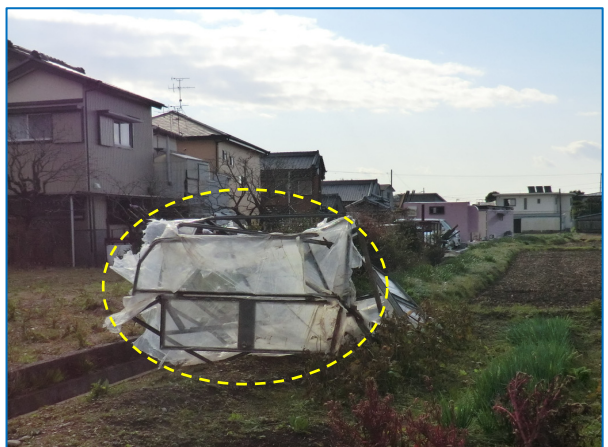
図 10-6 撮影場所 地域 F⑥

20m ほど南東に飛ばされた家庭用小型ビニールハウス（支柱は鋼材）

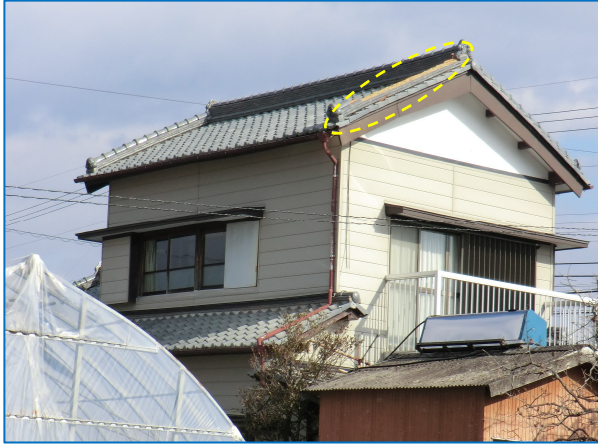
図 10-7 撮影場所 地域 F⑦  
西面の棟瓦がめくれた住家

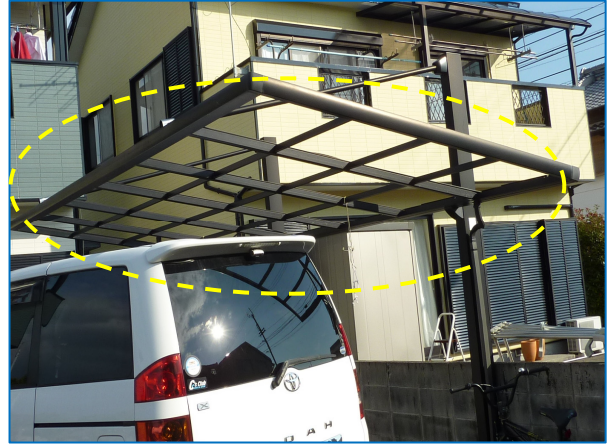
図 10-8 撮影場所 地域 F⑧  
アクリル板が全て飛散したカーポート

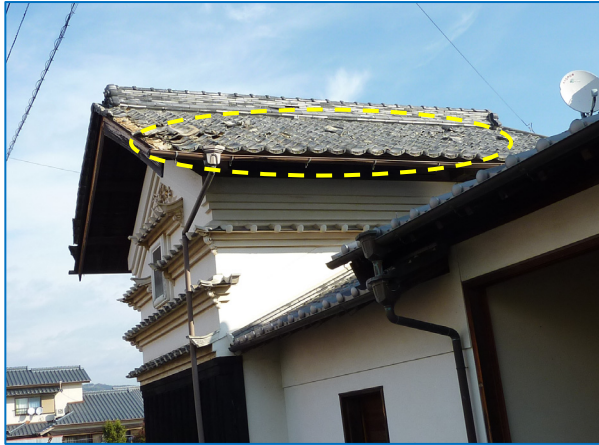
図 10-9 撮影場所 地域 F⑨  
南面の屋根瓦の一部が東にめくれた倉庫（蔵）

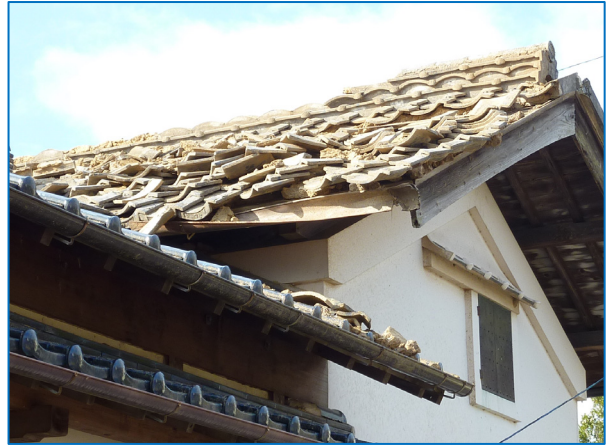
図 10-10 撮影場所 地域 F⑩  
東面の屋根瓦や棟瓦がめくれた倉庫

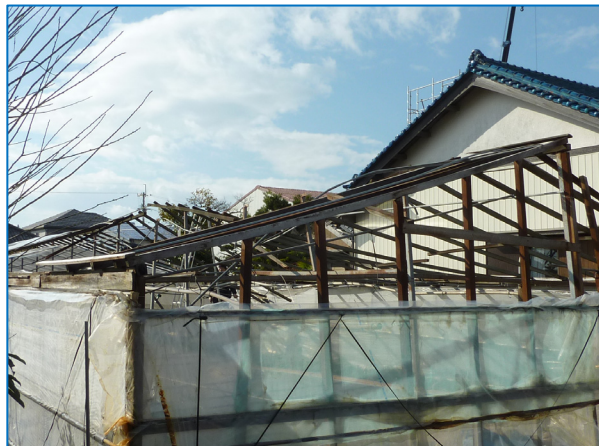
図 10-11 撮影場所 地域 F⑪  
北側半分ほどのビニールがめくれ、一部の支柱が曲がった2棟のビニールハウス

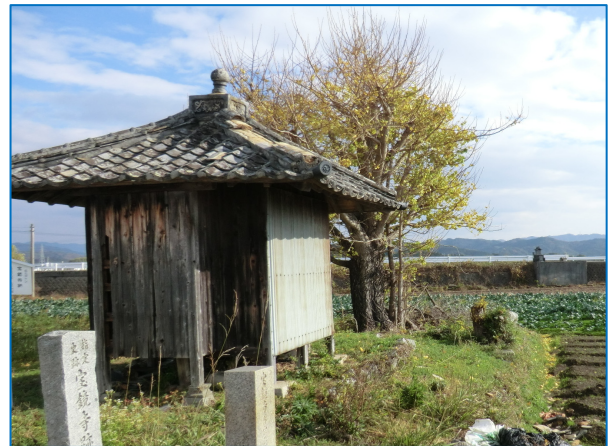
図 10-12 撮影場所 地域 F⑫  
南西側の棟瓦が5mほど南東に落下した堂
